Erneuerung der Innenbeschichtung der Druckrohrleitungen des Brennerkraftwerkes

Autor(en): **Zwanziger, Alois / Rainer, Edwin**

Zeitschrift: **Bulletin des Schweizerischen Elektrotechnischen Vereins, des Verbandes Schweizerischer Elektrizitätsunternehmen = Bulletin de l'Association Suisse des Electriciens, de l'Association des Entreprises électriques suisses**

Band (Jahr): **89 (1998)**

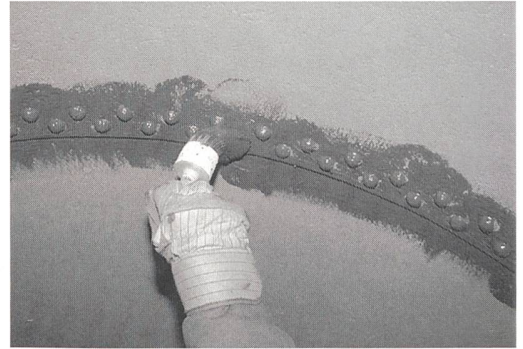
Bild 5 Effizientes Vorstreichen.

Aufgrund der Oberflächenbeschaffenheit und der Korrosionsschäden an Nieten und Blechstößen war es erforderlich, diese vorzustreichen. Für das Vorstreichen wurde ein anderer Farbton gewählt, um die spätere Inspektion und Verfolgung des Abriebes zu erleichtern. Sollte der Abrieb an diesen Stellen soweit fortgeschritten sein, dass die vorgestrichene Schicht durchkommt, müssten diese Stellen ausgebessert werden.

Das Vorstreichen erwies sich als sehr effizient, da in einer Schicht bis zu 600 µm an Nieten und Blechstößen erzielt werden konnten und darüber hinaus eine schnellere Applikation beim Spritzen dieser schwierigen Bereiche möglich war (Bild 5).

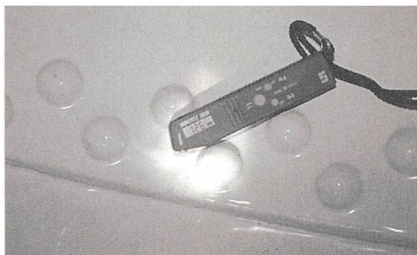
Bild 8 Messungen der Trockenschichtdicke mit elektromagnetischem Schichtmessgerät.

An Qualitätssicherungsmassnahmen wurde im Zuge der Endkontrolle über 4000 Messungen der Trockenschichtdicke mit elektromagnetischem Schichtstärkenmessgerät durchgeführt (Bild 8).

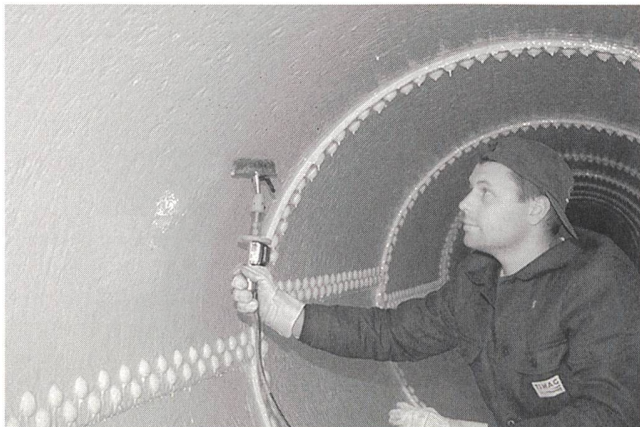
Bild 9 Überprüfung der Porenfreiheit mit Hochspannungsdetektor.

Eine weitere Kontrolle hat darin bestanden, die Oberfläche auf Porenfreiheit mit Hochspannungsdetektor zu überprüfen (Bilder 9 und 10).
