Autor(en): **Keller, Jost / Franz, Alfred**

Zeitschrift: **Bulletin des Schweizerischen Elektrotechnischen Vereins, des Verbandes Schweizerischer Elektrizitätsunternehmen = Bulletin de l'Association Suisse des Electriciens, de l'Association des Entreprises électriques suisses**

Aus Unfällen lernen

Die Unfallstatistik der Jahre 1987 bis 1998

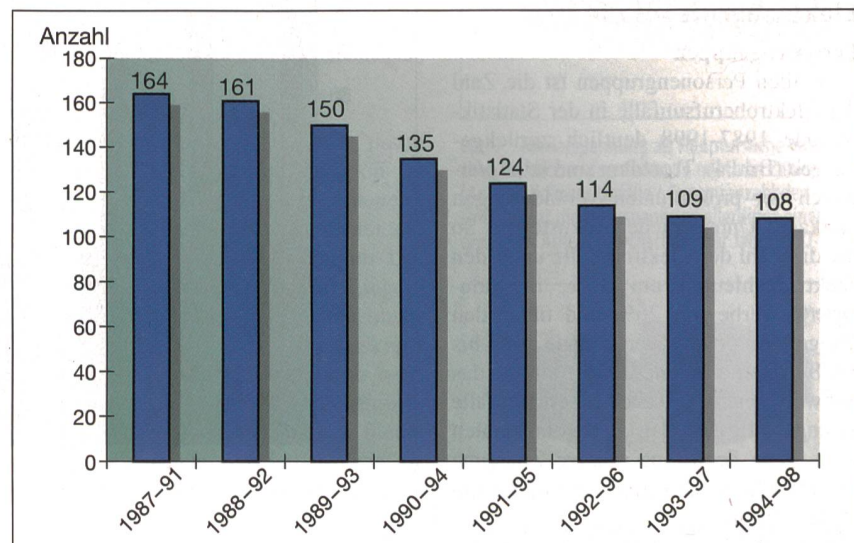
Bild 2 Gesamtzahl der Elektroberufsunfälle von 1987 bis 1998 (5-Jahres-Durchschnitte)

ungen 1987 und 1995 zu verzeichnen, seither stagniert die Zahl der Elektroberufsunfälle (Bild 2). Der starke Rückgang lässt sich mit der Inkraftsetzung der neuen Konzessions- und Kontrollregelung in der Niederspannungs-Installations-Verordnung (NIV, SR 734.27), dem allgemeinen Qualitätsbewusstsein und der Produktheftung begründen. Ebenso wichtig sind die gesetzliche Festlegung der Verantwortlichkeiten durch das Bundesgesetz über die Unfallverhütung (UVG, SR 832.20), die Verordnung über

Die Zahl der Elektroberufsunfälle hat seit 1987 um 34% abgenommen. Die grössten Veränderungen sind dabei zwi-

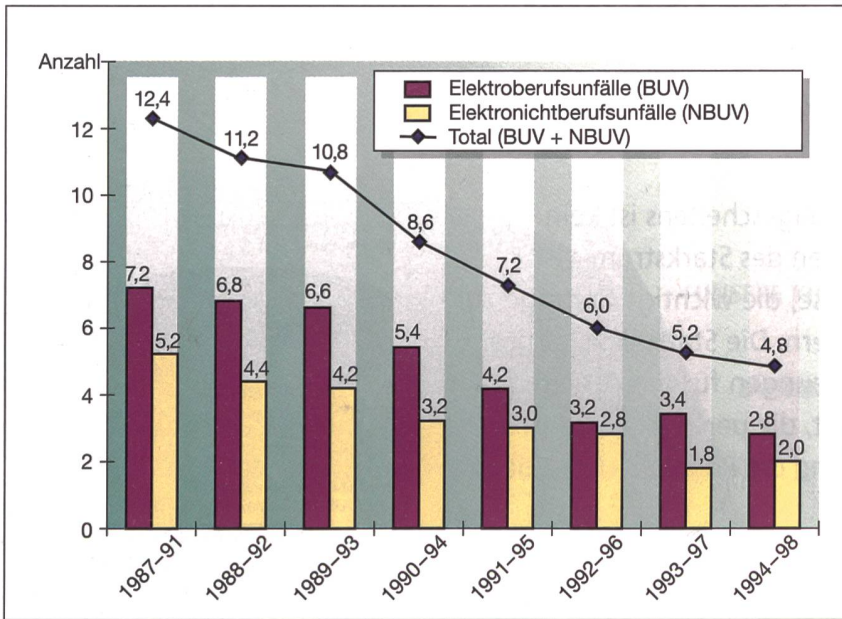
Bild 3 Anzahl tödlicher Elektrounfälle von 1987 bis 1998 (5-Jahres-Durchschnitte)
