Artikel: Aus Unfällen lernen : die Unfallstatistik der Jahre 1987 bis 1998

Aus Unfällen lernen

Die Unfallstatistik der Jahre 1987 bis 1998

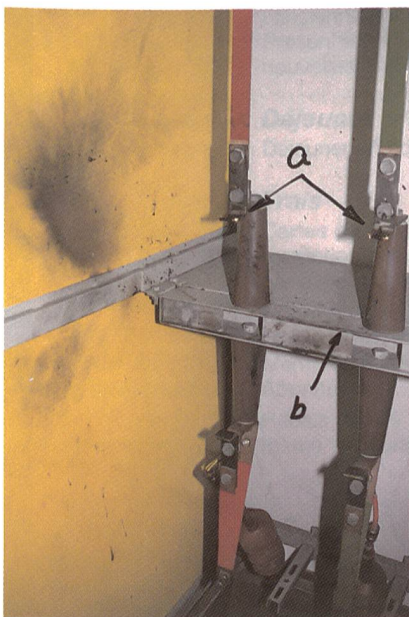
Nach dem Eintreffen der beiden entfernten sie zuerst die Frontabdeckung der Zelle 5 und positionierten die Endabschlüsse dieser Zelle. Nach dem Wiederanbringen der Frontabdeckung der Zelle 5 begab sich ein Netzelektriker in die Zelle 10 und begann kniend die Endgarnituren zu positionieren. Unerwartet begab sich der zweite Monteur ebenfalls zur Zelle 10, wo er stehend in die Nähe der sammelschienenseitigen Schalterkontakte L1 und L2 geriet und dabei einen Erdschluss einleitete (Bild 12). Dabei er-

Bild 12 Schalterkontakte, an denen ein Erdschluss erzeugt wurde

Die vorgesehenen Arbeiten wurden sorgfältig vorbereitet, die Arbeitsausführung und die Kontrolle erfolgten bis zum Zeitpunkt des Unfalles absolut korrekt und zweckmässig. Nach der Kontrolle der Endabschlüsse führten die Beteiligten jedoch ungeplante und nicht mehr ordnungsgemäss gesicherte Ergänzungsarbeiten durch. So wurden beispielsweise nach dem Ausfahren des Leistungsschalters die spannungsführenden Anlagenteile nicht mehr abgeschottet, der ausgefahrene Leistungsschalter in den Fluchtweg gestellt, unter Zeitdruck unkoordiniert Handlungen vorgenommen und die spannungsführenden Anlagenteile in der HS-Zelle nicht abgedeckt.
