# Savoir tirer les leçons des accidents

Zeitschrift: **Bulletin.ch : Fachzeitschrift und Verbandsinformationen von Electrosuisse, VSE = revue spécialisée et informations des associations Electrosuisse, AES**

## Statistique d'accidents des années 1994 à 2003

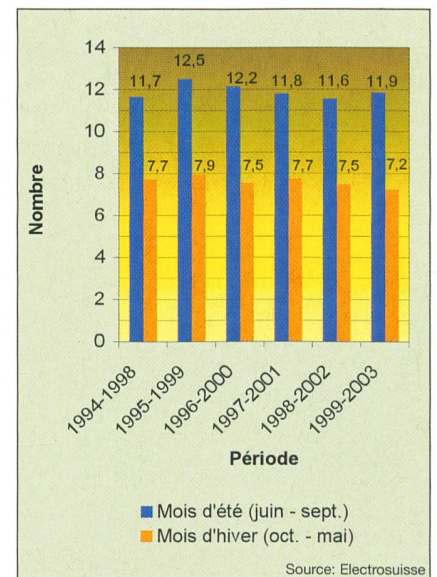
Fig. 1 Nombre des accidents professionnels dus à l'électricité (valeurs mensuelles moyennes par rapport aux saisons)

Moyennes de 5 années; sont considérés comme mois d'été les mois de juin à septembre, comme mois d'hiver les mois d'octobre à mai

51 (53%) des 96 accidents professionnels dus à l'électricité ont eu lieu au cours des mois de juin à septembre. Au cours du seul mois de juillet 2003, 20 personnes ont été victimes d'un accident dans l'exercice de leur profession. La fréquence des accidents dus à l'électricité au cours des mois d'été est donc confirmée (figure 1).

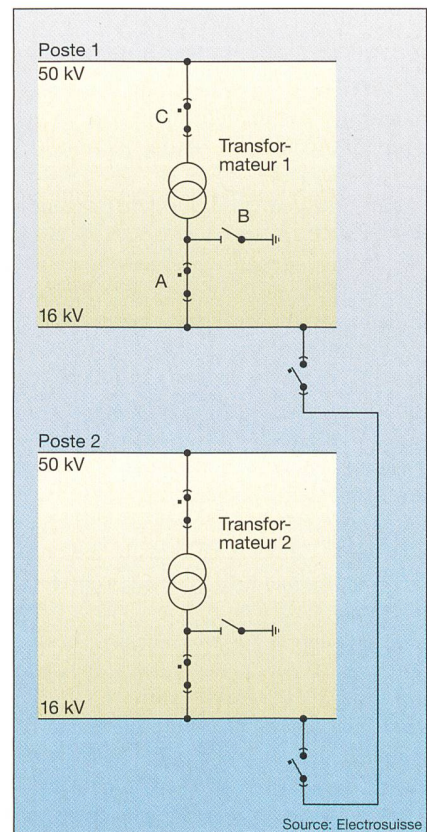
Figure 9 Schéma du principe de couplage des deux postes

A: disjoncteur secondaire ; B: sectionneur de terre ; C: disjoncteur primaire  
Le disjoncteur A a été ouvert et le sectionneur de terre B mis en place, bien que le disjoncteur C soit encore fermé.

Dans le cadre de la transformation d'un poste, un transformateur 50/16kV devait être échangé (transformateur 1 dans la figure 9). Au préalable et pour préparer ces travaux de montage, divers travaux de couplage ont dû être exécutés dans le réseau de distribution afin de mettre hors tension l'installation de couplage 50 kV du poste. Les actions de couplage ont été compliquées par le fait que le disjoncteur secondaire du transformateur ne pouvait être commandé à distance pendant les travaux de transformation et que, à ce moment, l'indicateur de tension ne fonctionnait pas.

- Les manoeuvres de couplage doivent être décrites en détail dans le pro-

gramme pour les installations provisoires et celles en cours de réfection. Des circonstances inhabituelles doivent être signalées.

- Des communications téléphoniques et par radio claires et sans erreur sont absolument indispensables. Toutes les étapes doivent être mutuellement contrôlées et confirmées (EN 50110, art. 4.4).
- Les causes de distraction peuvent être réduites lors de programmes importants en ayant temporairement recours à du personnel supplémentaire pour les communications téléphoniques et l'exploitation.
- La règle des 5 doigts doit être appliquée de manière conséquente.

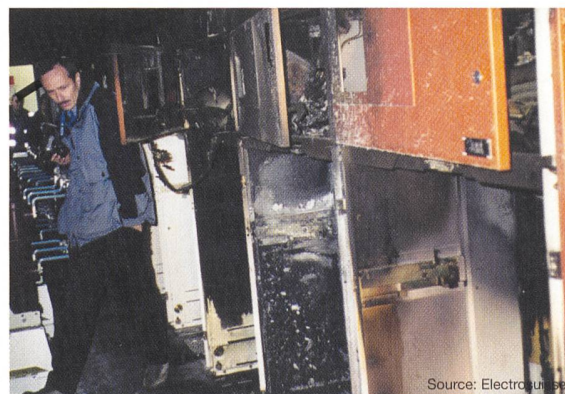
Figure 10 Vue de l'installation de couplage détruite

neur secondaire du transformateur 50/16 kV, a mis le chariot de couplage en position de sectionnement et a mis en place le sectionneur final. Le transformateur côté 50 kV étant encore sous tension, un puissant court-circuit à la terre s'est produit, suivi d'autres courts-circuits, provoquant un incendie dans l'installation de couplage (figures 10 et 11).

Comme l'installation était en cours de réfection, le disjoncteur secondaire du transformateur ne pouvait être commandé sur site et de plus, l'indicateur de tension n'était pas disponible. Ces circonstances ont trop peu été prises en compte lors de l'établissement du programme et de l'exécution des manoeuvres de couplage. C'est ainsi, par exemple, que le programme prévoyait uniquement «déclencher et séparer le transformateur 50/16 kV des deux côtés». Il n'était pas prévu par qui les différentes manoeuvres de couplage devaient être exécutées. L'accident aurait en fin de compte pu être évité si un essai de tension avait été fait avant la mise en place du sectionneur de terre (règle des 5 doigts, 3<sup>e</sup> action, encadré 2).
