Felssturz unter Wasser zerreisst Hochspannungskabel

Bergung und Neuinstallation einer 50-kV-Seekabelverbindung

Ein Geländeabbriss im Thunersee unterbricht die Hochspannungsleitung, die unter Wasser von Spiez nach Oberhofen führt. Das defekte Ölkabel wird geborgen und mit einem XLPE-isolierten Kabel ersetzt. Ein vorgängig abgesenkter Rohrblock und Kabel mit einem mechanisch stabilen Schirm erlauben die Verlegung von grossen Längen. Dadurch wird die Zahl der Muffen verringert.

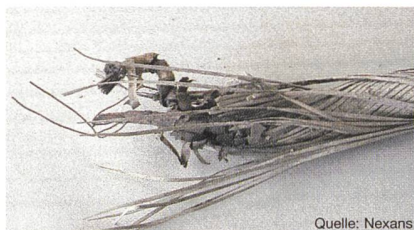
Bild 3 Teil der gerissenen Stelle

Diese wird zusätzlich durch die nachträgliche Untersuchung der gerissenen Stelle (Bild 3) im Labor erhärtet. Bild 4a und b zeigen duktile Brüche sowohl auf den Leiterdrähten als auch auf der Armierung. Diese Bruchform tritt bei überhöhten Zugkräften auf. Die Bruchkraft des Leiters lag bei 5700 daN und diejenige eines Flachdrahts bei 180 daN, so dass bei 63 Flachdrähten und unter Vernachlässigung aller anderen Schichten eine durch den Geländeabriss verursachte Bruchkraft von mindestens 17000 daN auf das Kabel einwirken mussten.

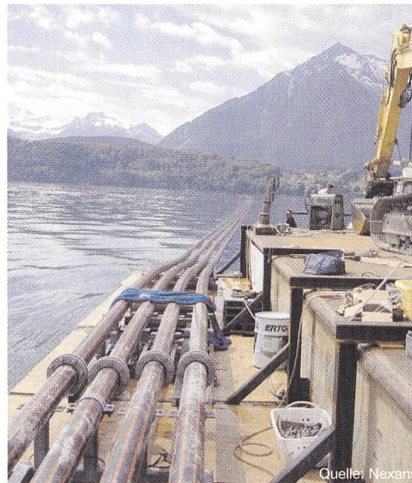
Bild 6 Der Rohrblock wird auf dem Thunersee zusammengestellt und abgesenkt

Die Schifffahrt fordert eine ständige Befahrung des Thunersees. Deshalb wird der Rohrblock in zwei Etappen abgesenkt. Am ersten Tag werden 5 der 360 m langen Module auf den See geschleppt. Durch die Luft in den Rohren schwimmen sie auf dem Wasser. Eine eigens hergestellte Plattform dient zum Zusammenstellen der einzelnen Module (Bild 6). Ein zum voraus positioniertes Ponton hilft beim Abspannen des Rohrblocks. Nach dem Abspannen wird dieser durch das Einfüllen mit Wasser metergenau auf das gewünschte Trasse abgeseinkt. Taucher überwachen den Absenkvorgang im Uferbereich, bei grossen Seetiefen kommt eine Kamera mit Echolot zum Einsatz. Das Trasse wurde vorgängig eingehend studiert – der Rohrblock kann in der Falllinie abgesenkt werden. Eine
