Réhabilitation de l'aménagement hydroélectrique de Cleuson-Dixence

Les responsables de Cleuson-Dixence Construction SA ont présenté le projet de réhabilitation qui a été mis à l'enquête. Le principe général retenu est celui d'un chemisage intérieur: une nouvelle conduite forcée, d'un diamètre plus petit, sera placée à l'intérieur du tube existant. Cette nouvelle conduite sera entièrement autoportante. C'est-à-dire que les contraintes de service de l'aménagement seront 1,8 fois inférieures à celles qu'il sera en mesure de supporter. Cinquante mètres avant la zone de l'accident et jusqu'à trente mètres après, une galerie nouvelle sera construite. Verticale sur 68 mètres puis horizontale sur 100 mètres, elle sera entièrement séparée du milieu perturbé par l'accident.

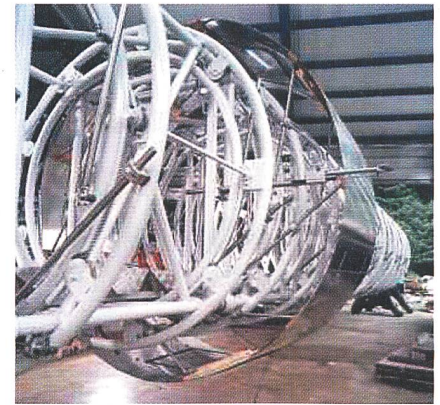
Le gabarit en cours de montage.

Passage d'un gabarit dans les puits

La variante de réhabilitation étudiée au stade de l'avant projet est le rechemisage complet du puits existant. Le chemisage sera enfilé dans la conduite existante sous formes de tubes, dont la longueur et le diamètre doivent être maximisée (pour optimiser la construction puis l'exploitation). Le passage d'un gabarit rigide dans les puits existant permettra de garantir que les viroles ainsi calculées pour le profil théorique du puits mesuré lors des contrôles géométriques ne resteront pas bloquées par le profil réel.

Un appel d'offre sur invitation a été lancé le 10 février 2005 concernant l'élaboration, la fabrication et le passage du gabarit. Le mandat a été attribué à l'entreprise Mecatechnix le 22 avril 2005.

Ce gabarit est un prototype unique. Il se présente comme une structure rigide de longueur et de diamètre variables, démontable, afin de simuler au mieux les viroles tout au long du puits. Le passage du gabarit s'est déroulé de mi-juillet à mi-septembre 2005. Le dépouillement des données, incluant la corrélation avec les mesure du contrôle géométrique, est en cours.

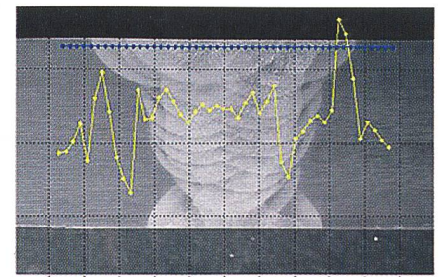
Essai de qualification des soudures.

Programme d'essais de qualification des aciers

Un programme d'essais de qualification des aciers (S 890 QL, S 690 QL) a été réalisé entre juin 2002 et septembre 2003 à l'IWS à l'Université de Graz, en Autriche, sous la responsabilité du Prof. H. Cerjak.

Ce programme a été initié dans le but d'établir une base de données sur les aciers haute limite élastique qui constituera un outil de décision solide dans le choix des différentes variantes de réhabilitation en relation avec le comportement des matériaux.
