Réhabilitation de l'aménagement hydroélectrique de Cleuson-Dixence

Zeitschrift: **Bulletin.ch : Fachzeitschrift und Verbandsinformationen von Electrosuisse, VSE = revue spécialisée et informations des associations Electrosuisse, AES**

Band (Jahr): **97 (2006)**

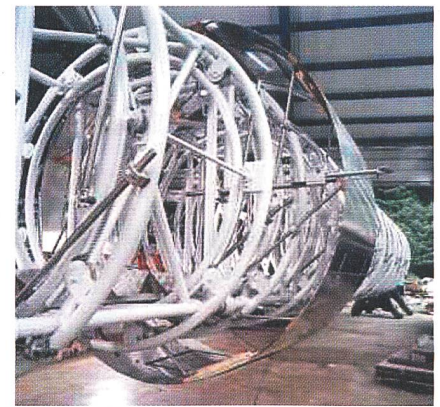
Ce gabarit est un prototype unique. Il se présente comme une structure rigide de longueur et de diamètre variables, démontable, afin de simuler au mieux les viroles tout au long du puits. Le passage du gabarit s'est déroulé de mi-juillet à mi-septembre 2005. Le dépouillement des données, incluant la corrélation avec les mesure du contrôle géométrique, est en cours.

Le gabarit en cours de montage.

La variante de réhabilitation étudiée au stade de l'avant projet est le rechemisage complet du puits existant. Le chemisage sera enfilé dans la conduite existante sous formes de tubes, dont la longueur et le diamètre doivent être maximisée (pour optimiser la construction puis l'exploitation). Le passage d'un gabarit rigide dans le puits existant permettra de garantir que les viroles ainsi calculées pour le profil théorique du puits mesuré lors des contrôles géométriques ne resteront pas bloquées par le profil réel.
