Autor(en): **Büchler, Markus / Bindschedler, Daniel**

Betonfundamente lassen Wasserleitungen korrodieren

Stahl in der Erde rostet, wenn er mit Fundamentern verbunden wird

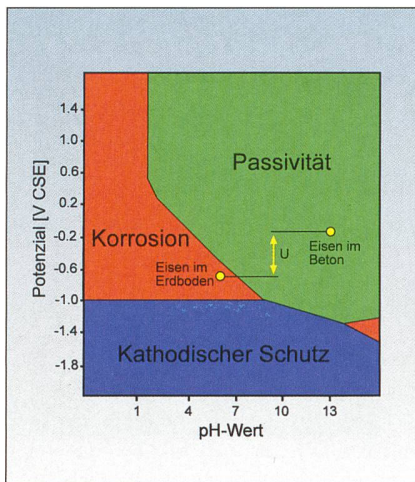
Bild 2 Pourbaixdiagramm von Eisen und die durch die Unterschiede im pH-Wert verursachte Spannungsdifferenz.

Elements führen. Dieser Effekt ist besonders ausgeprägt bei der elektrischen Verbindung von Stahl im Erdboden mit Stahl im Beton. Da Beton einen hohen pH-Wert aufweist, kommt es zur Ausbildung einer Passivschicht auf der Metalloberfläche. Diese Passivschicht verringert die Korrosionsgeschwindigkeit auf ein technisch vernachlässigbares Mass und führt zu einem elektrochemischen Verhalten, das vergleichbar ist mit einem Edelmetall. Insbesondere steigt das Potenzial an und wird vergleichbar mit jenem von Kupfer. Dieser Passivierung und die sich bildende Potenzialdifferenz kann anhand des Pourbaixdiagramms (Bild 2) nachvollzogen werden.

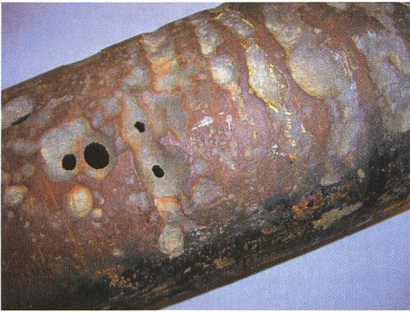
Bild 4 Korrosion durch Stromeinwirkung an einem duktilen Gussrohr.

Das Erdungsobligatorium an die Wasserleitung hat dazu geführt, dass eben diese Elementbildung in Liegenschaften systematisch vorgenommen wurde. Die dadurch verursachte Korrosion führt typischerweise innerhalb von 10 bis 40 Jahren zum Durchbruch der Rohrleitung (Bild 4). In gewissen ungünstigen Fällen ist der Schaden bereits nach 2 Jahren aufgetreten. Ohne Bildung von galvanischen Elementen kann mit diesen Werkstoffen durchaus eine Lebensdauer von 80 bis 120 Jahren erreicht werden, wie bei den nicht mit Erdungen verbundenen Gasleitungen beobachtet werden kann.

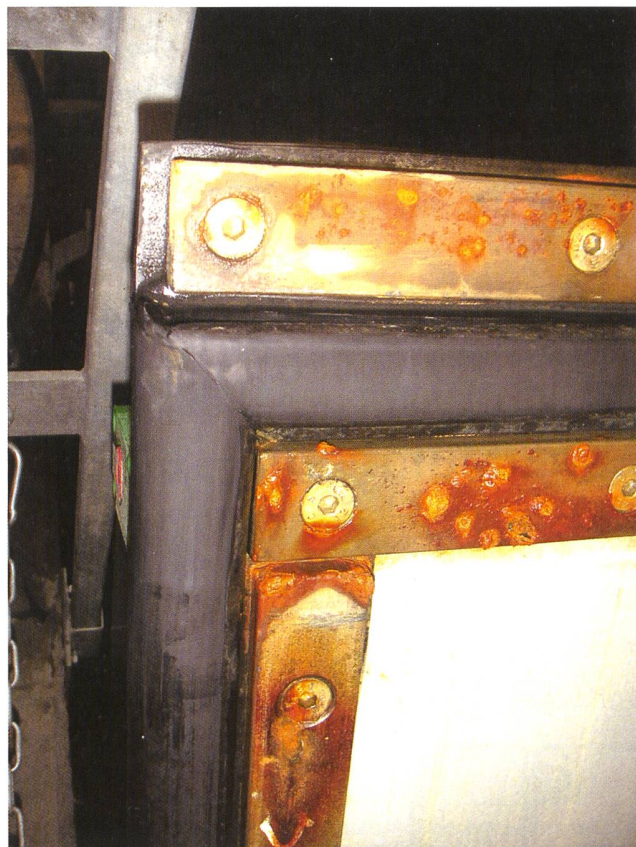
Bild 5 Korrosion an einem Segmentschütz mit starker Pustelbildung.

Wehrfelder neu gestaltet. Dabei wurden im Bereich der Grundablässe neue, stark bewehrte Betonstrukturen eingebaut. Die Lager der Schütze wurden direkt mit der Bewehrung verschweisst. Bereits zwei Jahre nach der Inbetriebnahme kam es zu erheblicher Korrosion (Bild 5). Ursache für die Schäden ist die elektrische Verbindung zwischen der Bewehrung im Beton und den Schützen. Für den Betreiber war der Effekt überraschend, da die alten Schütze über Jahrzehnte hinweg ohne signifikante Korrosionsangriffe betrieben wurden. Die alte Struktur war jedoch nur geringfügig bewehrt und die Bewehrung nicht systematisch elektrisch vermascht. Durch die hochohmigen Verbindungen und die geringe Oberfläche der Bewehrung sind früher bedeutend kleinere galvanische Ströme und entsprechend geringere Korrosionsangriffe entstanden.

Die hohe Bewehrungsdichte der Neubauten sowie die direkte niederohmige Verbindung der Bewehrung haben zu einer starken Zunahme der Korrosionsbelastung geführt. Bei Messungen vor Ort wurde am Bewehrungsstahl ein Potenzial von -200 mV CSE ermittelt. Das Potenzial von Stahl in Wasser betrug ca. -400 mV CSE. Dadurch entsteht eine Zellspannung von 200 mV. Angesichts des niederen Ausbreitwiderstands des Fundaments treten erhebliche Korrosionsströme auf. Bei Fehlstellen

in der Beschichtung wurden Abtragsgeschwindigkeiten von bis zu $1,2$ mm pro Jahr gemessen.
