Über die Renovation der Klosterkirche in St. Gallen

Autor(en): **Steinmann, August**

Zeitschrift: **St. Galler Jahresmappe**

Band (Jahr): **40 (1937)**

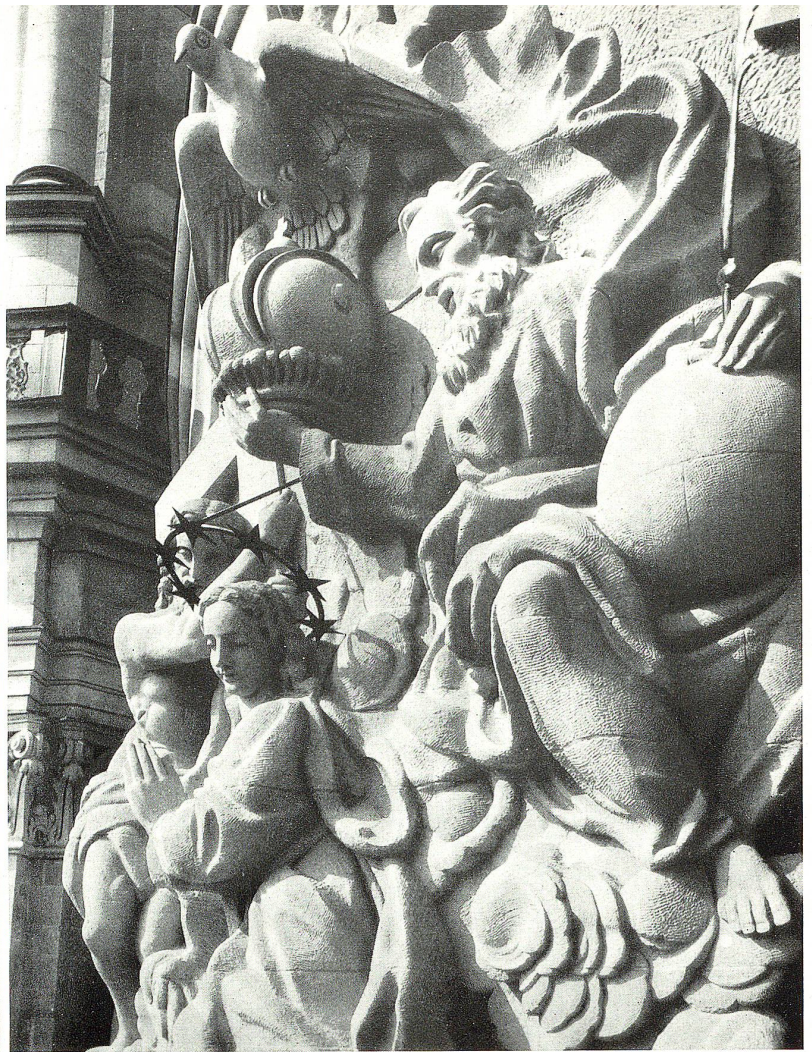
bb. 2 Das Relief von Feuchtmeyer in der Ostfassade. Stilwidrige Köpfe von 1848 Abb. 3 Das von Josef Magg vollständig erneuerte Feuchtmeyersche Relief

nommenen Skulptur Lieblichkeit, die uns entzückt. Das Werk Wenzingers wurde nach dem Dreieck-Punktiervverfahren genau kopiert, und heute grüßt die neue Skulptur mit dem Lächeln eines fröhlich-frommen Zeitalters aus ihrer Nische zum Gallusplatz hinunter (Abb. 5). Vom Relief „Mariä Krönung“, welche das Giebfeld der Prunkfassade ausfüllte, wurde ein Gipsabguß gemacht. Dieser zeigte genau die Verwitterungen: im Positiv mußten die halb- oder ganz zerstörten Figuren ergänzt oder neu geschaffen werden. Dies verlangte strengste künstlerische Verantwortlichkeit dem Barockstile gegenüber. Der vervollständigte Abguß wurde, in einzelne Teile zerlegt, wieder auf das Gerüst vor dem Giebfeld gebracht und dort auf die in das Mauerwerk eingelassenen, bald mehr, bald weniger vorspringenden Sandsteinblöcke (Bossen) herüber punktiert. Bildhauer Joseph Magg aus Zürich, der Schöpfer des neuen Reliefs, entledigte sich seiner Arbeit mit vollendetem Können. Es mag bei dieser Gelegenheit erwähnt werden, daß die Krönungsgruppe im Jahre 1848 teilweise renoviert worden ist; doch unterliefen damals störende Stilwidrigkeiten. Meister Magg hat sie ausgemerzt. Neu geschaffen wurden auch die beiden großen Statuen, hl. Desiderius und hl. Mauritius, die seit 1844 zum plastischen Schmuck der Prunkfassade gehörten, aber als Fremdkörper wirkten, weil auch sie stilwidrig waren. Wenn man sie mit den neuen Figuren vergleicht, wird man ihren, dem Barock fremden Ausdruck sofort erkennen. Heute stehen sie im Hofe hinter dem Stiftseingang.
