Zeitschrift: Berichte der St. Gallischen Naturwissenschaftlichen Gesellschaft
Band: 89 (2000)

Biofilme und sichtbarer Bewuchs bei Bauwerken

Paul Raschle

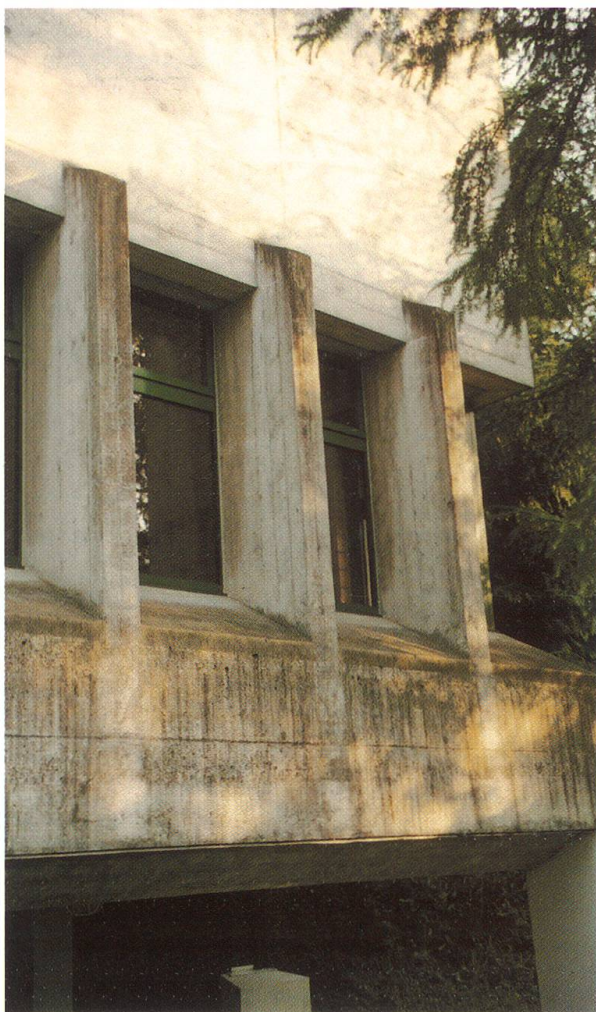
Abbildung 7:
Bewuchs der gleichen Turnhalle 12 Jahre später.

hüsli (St.Gallen) lässt sich mit Regeneinwirkung erklären. Dies fällt besonders auf, wenn dieselbe Fassade im Abstand von etwa 12 Jahren betrachtet wird. Bei Regen zeigt sich, wo die stark benetzten Partien zu finden sind. Daran hat sich Bewuchs festgesetzt (Abb. 6, Abb. 7).
