Zeitschrift: **Berichte der St. Gallischen Naturwissenschaftlichen Gesellschaft**

## Klein aber Oho – Biologische Untersuchungen an kleinen Fließgewässern im Kanton St. Gallen

Vera Leib

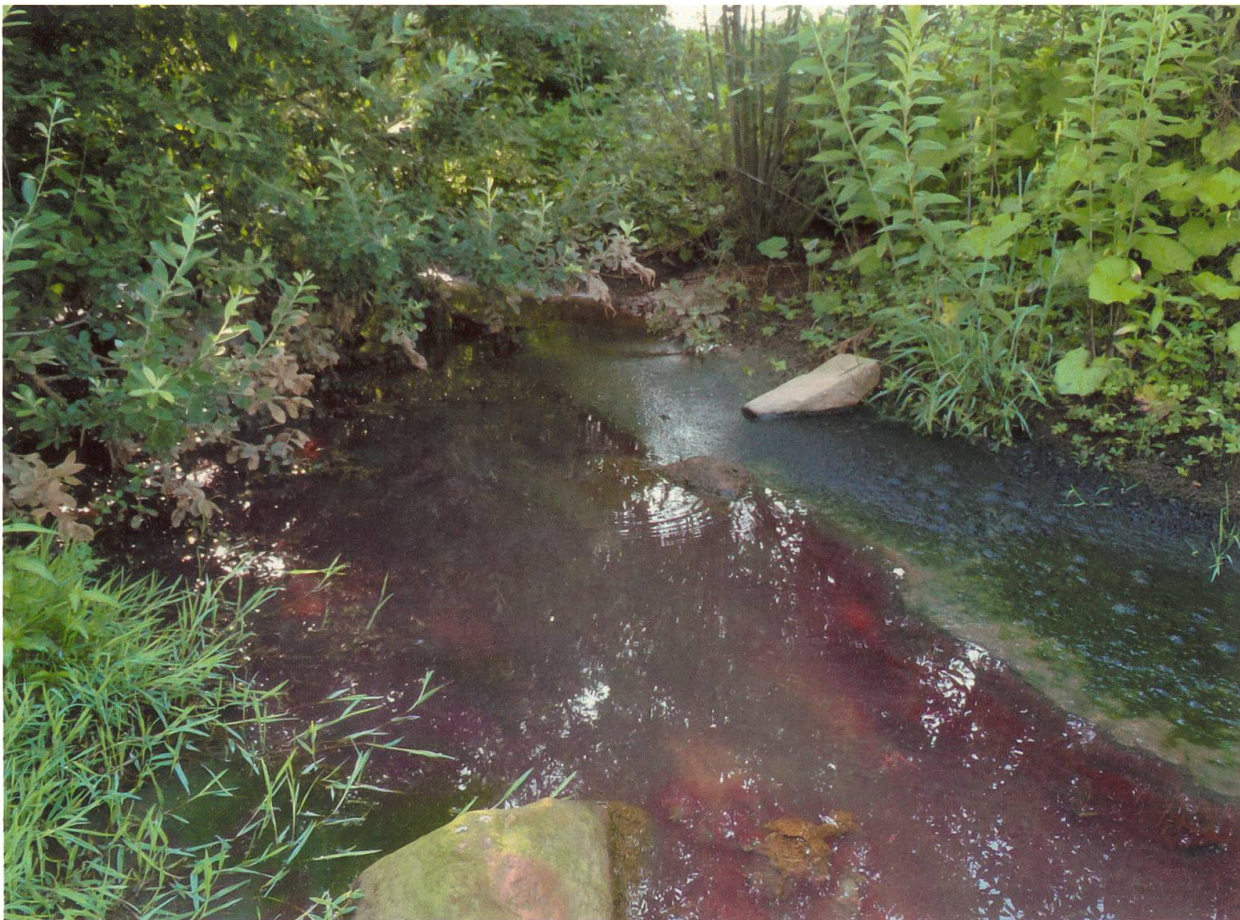
Am Mühlbach in Altstätten sind mehrere Belastungsquellen bekannt. Unter anderem münden zwei Zuflüsse aus dem Bereich einer ehemaligen Altlast in den Bach. Vor allem ein Zufluss in den Mühlisbach ist stark belastet. Die rote Färbung des Gewässers ist auf eine Massenentwicklung der Schlammröhrenwürmer zurückzuführen, wie sie nur in stark verschmutzten Gewässern vorkommt (Abb. 6).

Abbildung 6:  
Massenentwicklung von Tubifex sp. (Foto: Vera Leib)

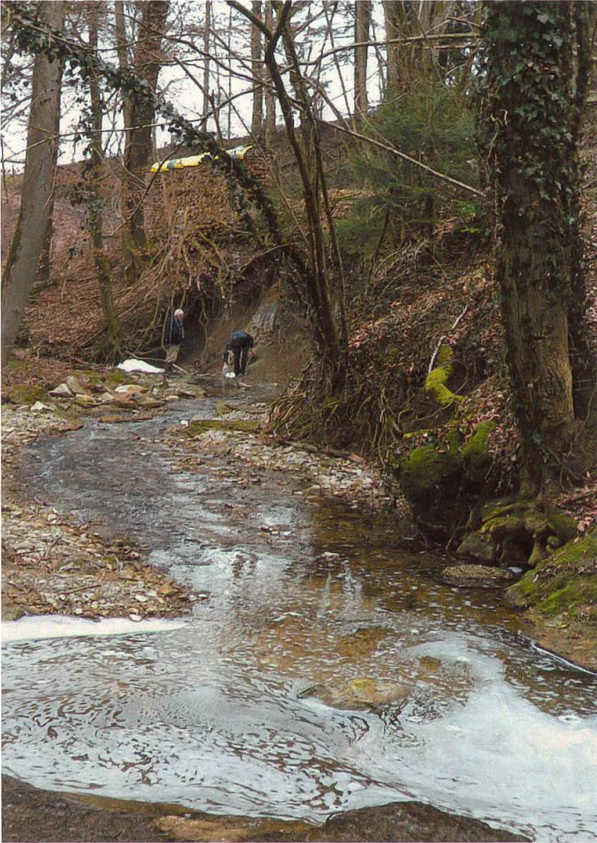
Anrainer beobachteten im Hallerbach wiederholt eine starke Schaumbildung. In strömungsberuhigten Zonen des Bächleins fingen sich Schaumansammlungen mit einer Höhe von bis zu 30 Zentimetern (Abb. 7). Das Amt für Umwelt und Energie stellte eine Fehleinleitung aus einem angrenzenden Betrieb als Verschmutzungsquelle fest, die in der Folge behoben werden konnte. Die Gewässerfauna wurde nicht beeinträchtigt.

Abbildung 7:  
Schaumbildung aufgrund einer Fehleinleitung  
(Foto: Vera Leib)

Neben dem lokalisierten Verursacher sind aber weitere Ursachen für die Schaumbildung verantwortlich. Vor allem nach starken Regenereignissen bildeten sich zum Teil erhebliche Schaumberge im Hallerbach. Aufgrund dieser Beobachtungen im unteren Bereich des Hallerbachs wurde im Herbst 2012 an drei Stellen des Baches ein ökotoxikologischer Versuch mit Gammariden (Flohkrebs) durchgeführt (Abb. 8), wobei die akute Toxizität anhand des Überlebens der Gammariiden bestimmt wurde. Bei den Untersuchungen zeigte sich, dass der Schaum keinen Einfluss auf das Überleben der Gammariden

hatte. Die Schaumbildung dürfte natürliche Ursachen haben (Abbau von abgestorbenem, organischem Material wie Laub) aber auch am Eintrag von Nährstoffen aus der Landwirtschaft (Gülle) liegen.

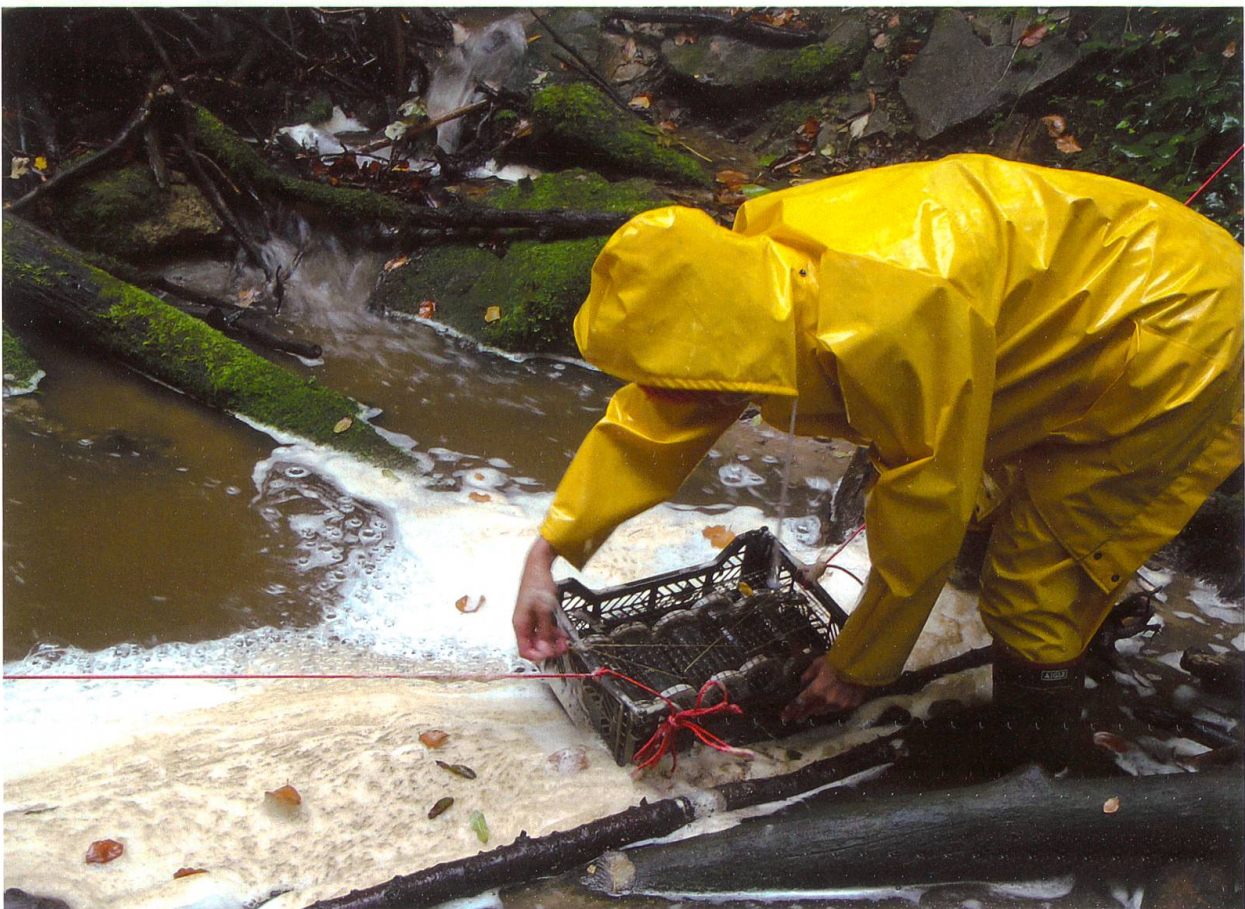
Abbildung 8:  
Ökotoxikologische Untersuchungen am Hallerbach (Foto: Vera Leib)

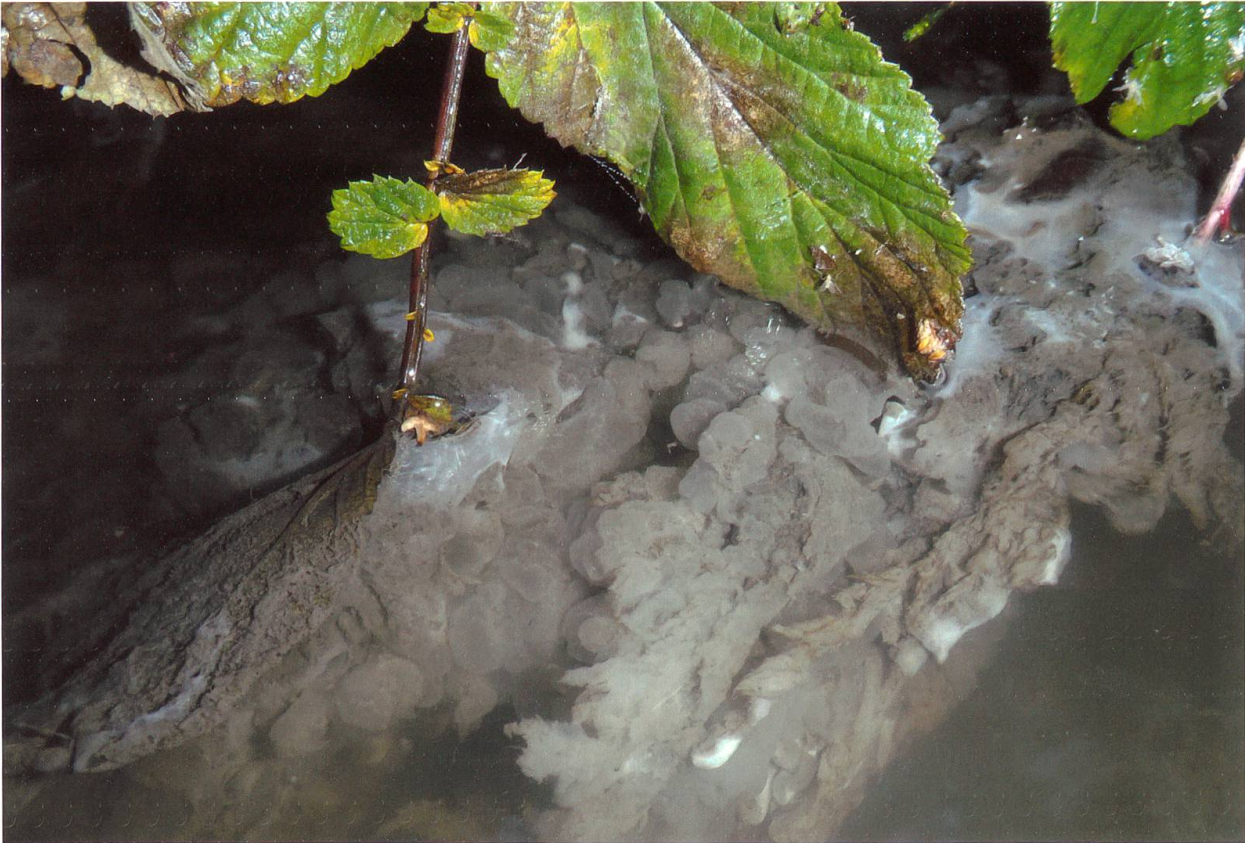
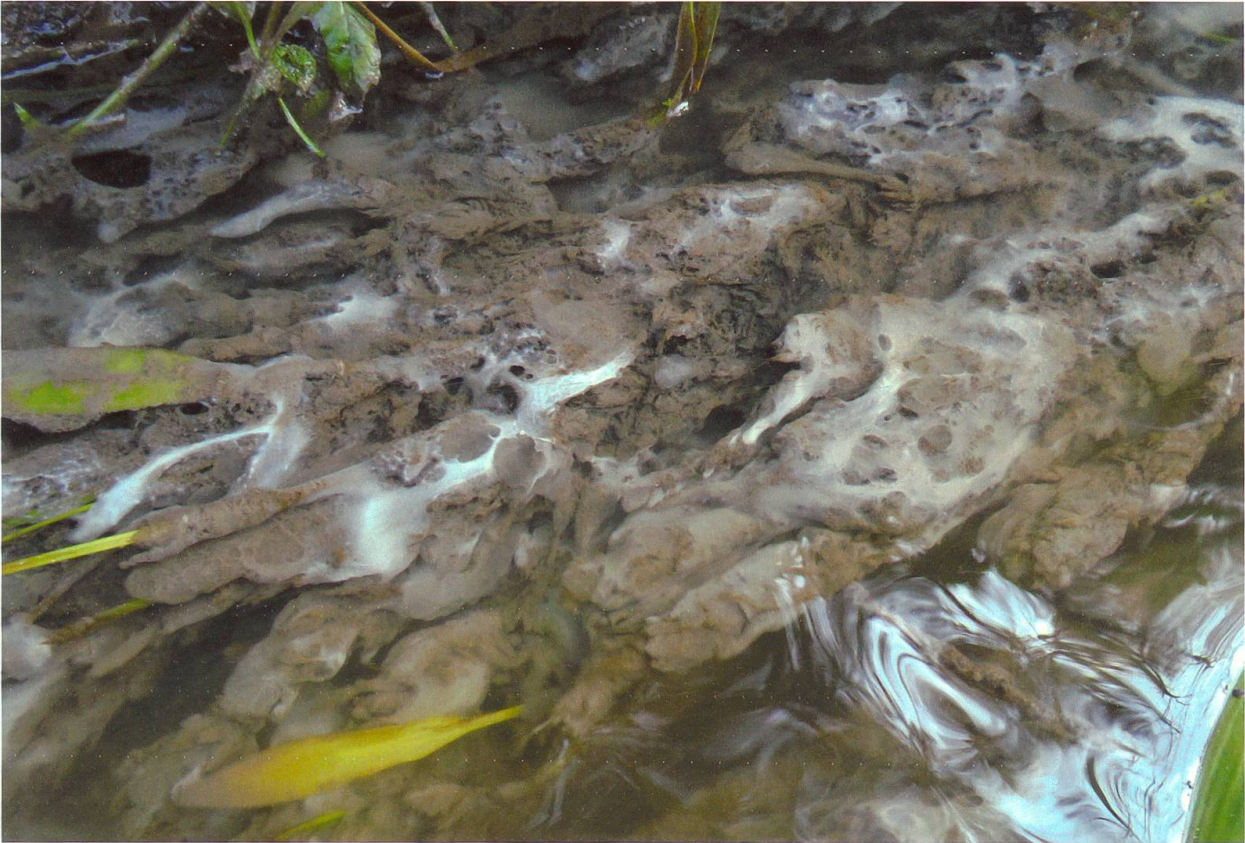
ge nicht wahr, so dass über längere Zeit ungereinigtes Abwasser fließen kann, entsteht wie hier in der Länderenaach ein ausgedehnter Abwasserpilz (*Sphaerotilus natans*), wie er in der Schweiz nur noch selten zu finden ist.

Dieser <Pilz> besteht mikrobiologisch gesehen aus Bakterien, deren Zellketten lange Fäden bilden, die in ihrem Aussehen an einen Pilz erinnern (Abb. 9 & 10).

Abbildung 9:  
Abwasserpilz in der Länderenaach (Foto: Vera Leib)

Abbildung 10:  
Abwasserpilz in der Länderenaach (Foto: Vera Leib)

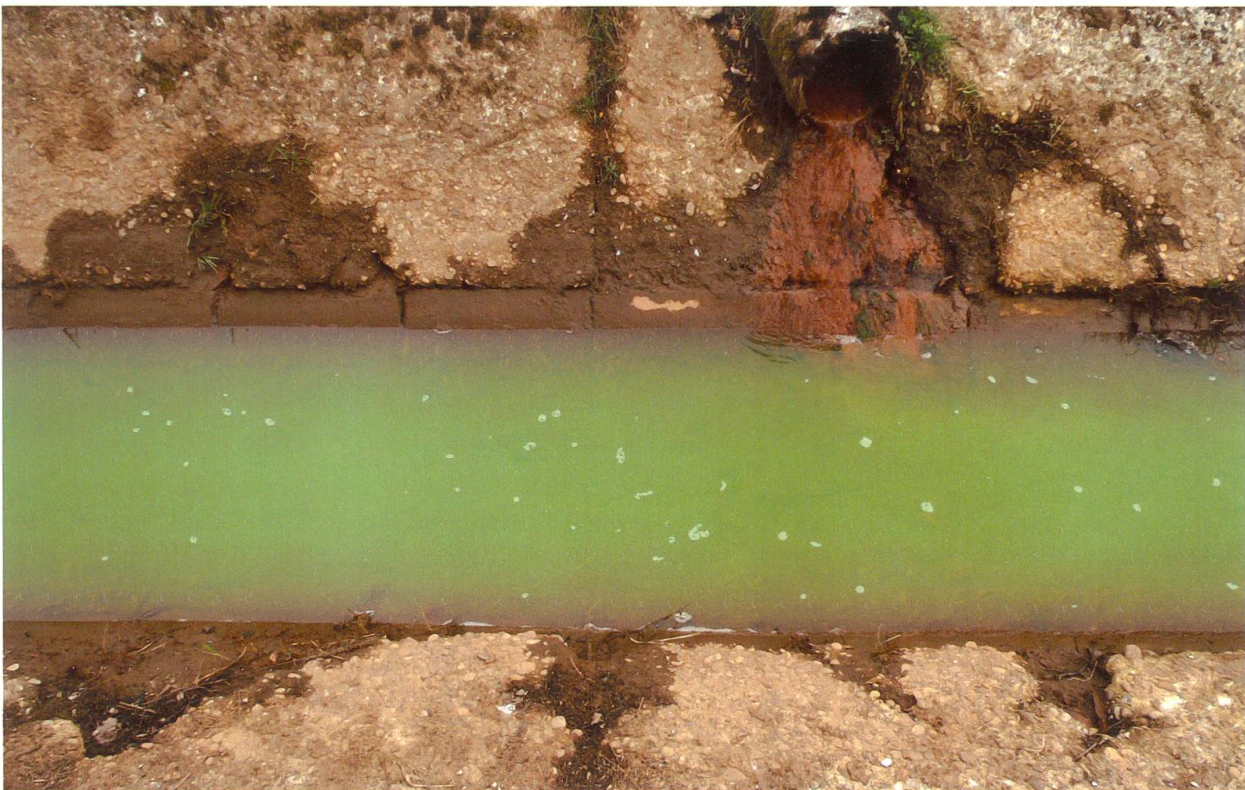
Die Lebensgemeinschaft der Wasserwirbellosen im Entenseekanal ist artenarm und geprägt von Arten, die gegenüber Verschmutzung tolerant sind. Sie wird dominiert von Wenigborstern (Oligochaeten) und Zuckmücken (Chironomidae). Sensiblere Insektenlarven sind kaum zu finden, nur vereinzelt fanden sich Eintagsfliegen- (Baetidae) oder Köcherfliegenlarven (Limnephilidae). Für mangelnde Diversität und Taxazahl sind neben dem schlechten ökomorphologischen Zustand des Entenseekanals weitere Defizite verantwortlich. Besonders auffallend war bei der Untersuchung des Gewässers eine starke, kurzfristig auftretende unnatürlich grüne Verfärbung im oberen Bereich des Entenseekanals (Abb. 11). Hier handelt es sich mit grosser Wahrscheinlichkeit um eine Fehleinleitung aus einem der benachbarten Industriebetriebe.

Abbildung 11:  
Unnatürliche Grünfärbung des Wassers des Entenseekanal (Foto: Vera Leib)

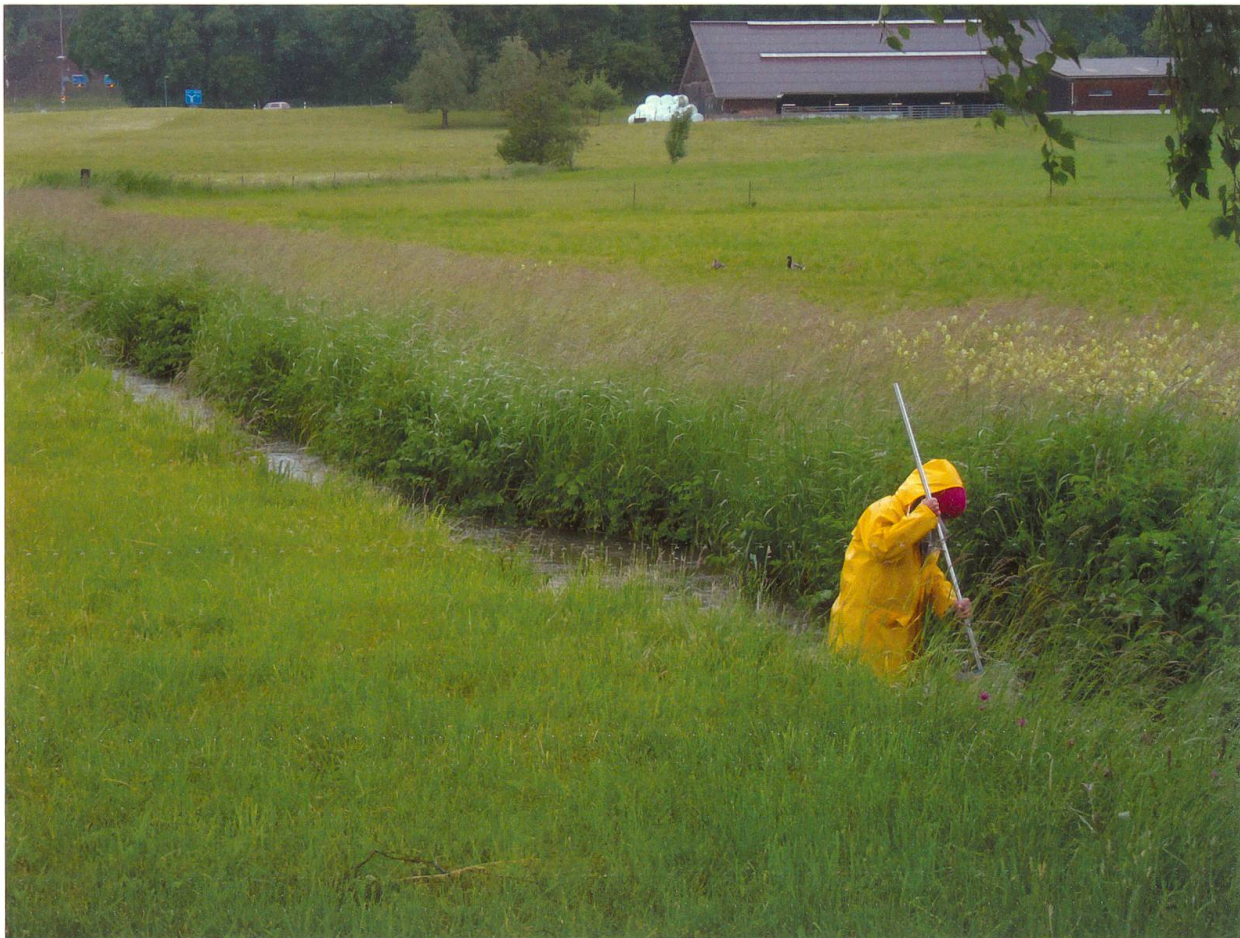
tung hinweist. Betrachtet man den Zustand des Makrozoobenthos bei den nächsten zwei Untersuchungsterminen im Mai und Juli, zeigte sich ein differenziertes Bild. Hier werden die ökologischen Ziele der GSchV (Anhang 1) grossteils eingehalten. Die Defizite liegen im Unterlauf des Wagnerbachs und hier vor allem in der Diversität der Arten. Die Beeinträchtigung liegt in einem Mangel an geeigneten Habitaten und nicht in einer unzureichenden Wasserqualität.

Abbildung 12:  
Makrozoobenthosprobenahme am Wagnerbach (Foto: Vera Leib)
