Zeitschrift: **Bollettino della Società ticinese di scienze naturali**

Riserva naturale Bolle di Magadino: rinaturazione della foce del Ticino e controllo della sua evoluzione

Riassunto: La rinaturazione del delta del fiume Ticino è stata realizzata tra ottobre 2008 e novembre 2009 con lo scopo di ripristinare una dinamica naturale alla foce del fiume nel lago Maggiore. L'intervento principale è stato l'allargamento dell'alveo minore in sponda destra e la formazione di un'isola alluvionale. Il progetto ha interessato una superficie di circa 8 ettari.

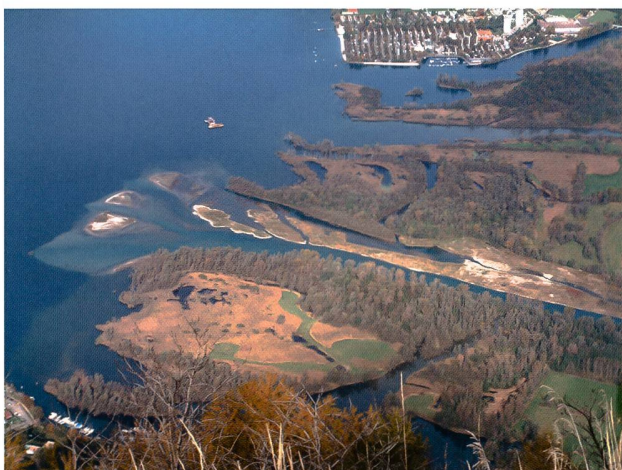
Fig. 3 - Paesaggio del delta 11 mesi dopo il termine dei lavori (5 ottobre 2010).

La foce del Ticino dopo il progetto di rinaturazione è visibile nella fig. 3.

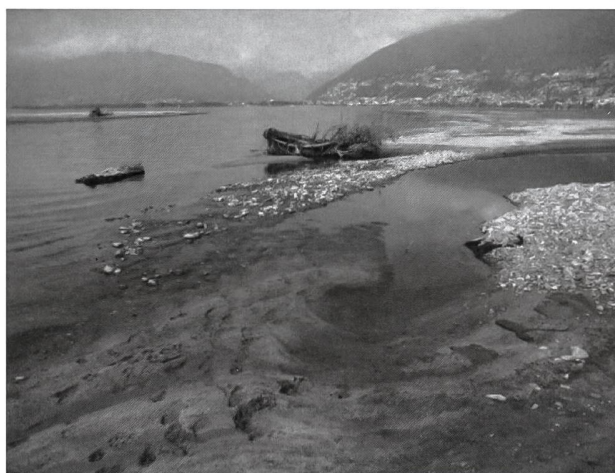
Fig. 4a - Esempi di tronchi arenati (23.8.2010).

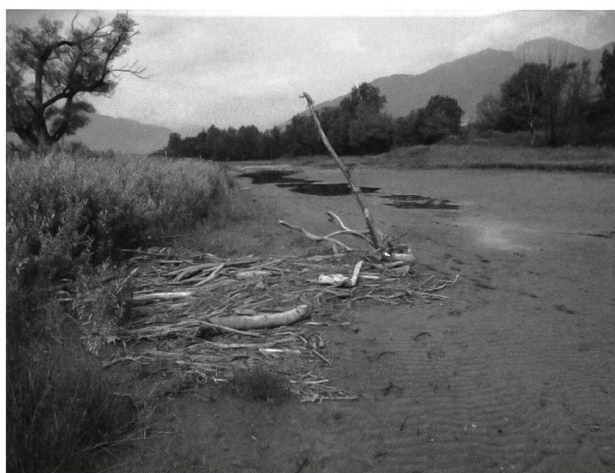
Fig. 4b - Esempi di ammassi di legname (6.9.2010).
