**Band:** 158 (1978)

**Artikel:** Eislawinen und Ausbrüche von Gletscherseen

**Autor:** Röthlisberger, Hans

# Eislawinen und Ausbrüche von Gletscherseen

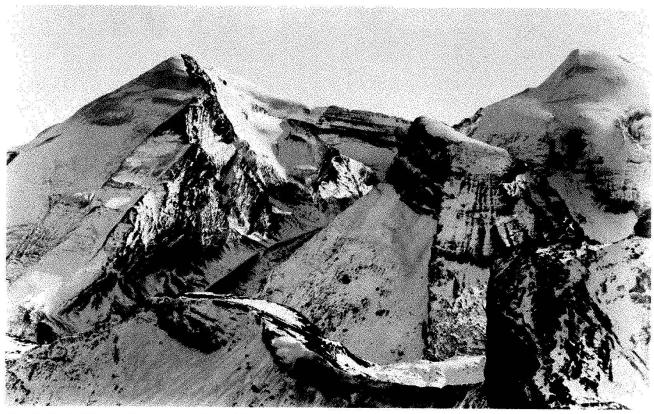
Abb. 3. Altels (1) und Rinderhorn (r) 10 Monate vor dem Gletschersturz (Foto P. Montandon vom 25. November 1894, vom Engstliggrat, 2665 m ü. M. aus; Archiv des Alpinen Museums Bern).

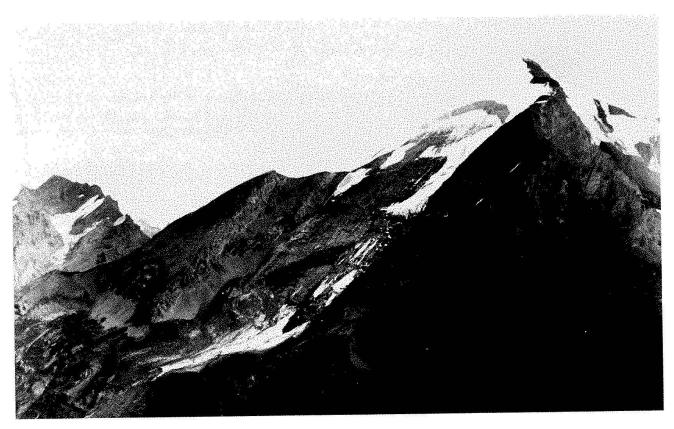
Abb. 4. Doldenhorn (l), Tatlishorn und Altels (r) 4 Tage nach dem Gletschersturz (Foto P. Montandon vom 15. September 1895 von der Weissen Fluh, 2471 m ü. M. aus; Archiv des Alpinen Museums Bern).

Abscherung an den Flanken (3): Seitlich endete der Anrissbogen unter 45° an den stehengebliebenen Widerlagern, die in der Fallinie an vertikaler Fläche durchgeschert wurden (vgl. Abb. 4). Diese Abscherung ist sehr wahrscheinlich im gleichen Augenblick erfolgt wie der Zugbruch am Anrissbogen.

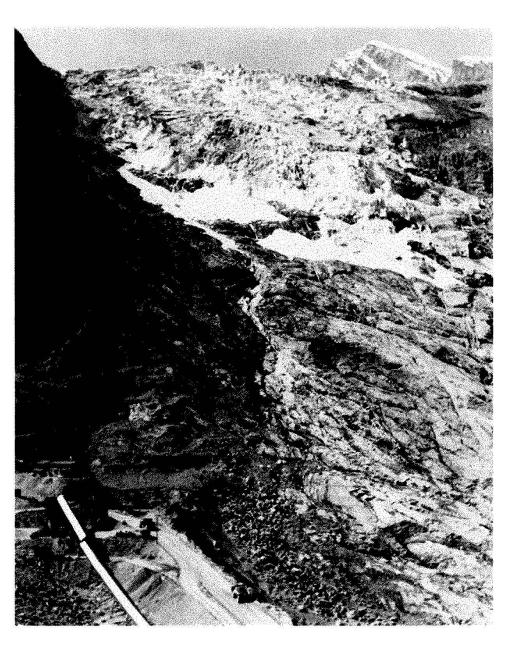
Abb. 12. Zunge des Allalingletschers 6 Stunden bevor der untere Teil abstürzte (Foto Emch, 30.8.1965, 11 Uhr).

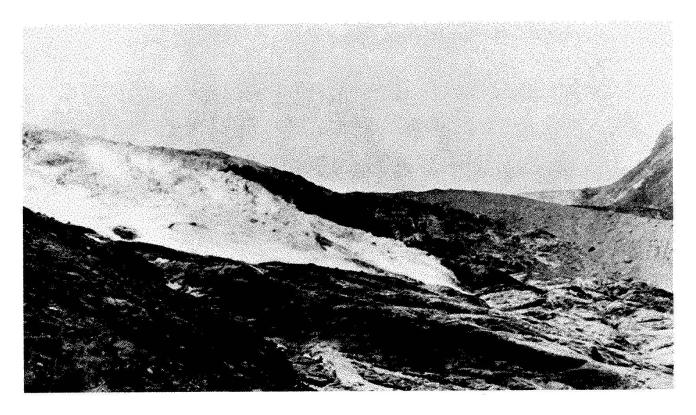
Abb. 14. Aufnahme eines Touristen von der Anfangsphase des Gletschersturzes (nach Schweiz. Illustrierte Nr. 37, 1965).

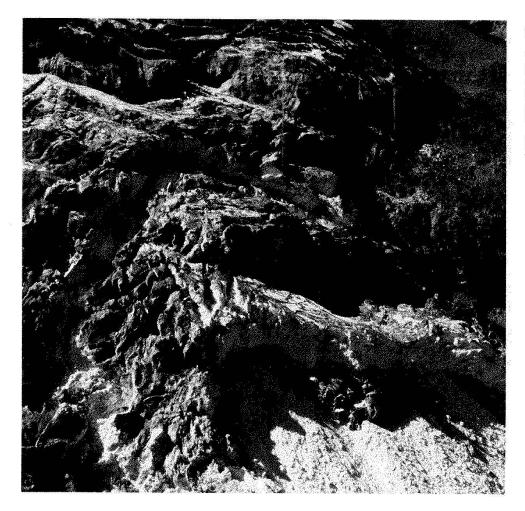
Abb. 15. Sichelförmige Verwerfung an der Zunge des Allalingletschers ungefähr an derselben Stelle wie die Anrisslinie des Gletschersturzes von 1965 (Luftaufnahme H. Meier, V+D vom 26.9.67, Reprobewilligung vom 30.3.80).

hat sich auch 1967 ein sichelförmiger Riss gebildet. Er ist am ehesten als Verwerfung zu deuten. Diesmal ist das Eis nicht abgestürzt, sondern lediglich abgesackt. Entweder hat die Abstützung am südlichen Widerlager an einem neu gebildeten Eisschuttkegel genügt, oder die Bewegung war weniger intensiv als 1965, so dass die Abstützung nicht über die Terrassenkante hinausgeschoben wurde. Es ist auch denkbar, dass eine unterschiedliche Massenverteilung dafür verantwortlich war, dass 1967 nicht abermals eine Lawine ausgelöst wurde.
