# I muri a secco del Parco

Autor(en): **Spinedi, Fosco**

Zeitschrift: **Memorie / Società ticinese di scienze naturali, Museo cantonale di storia naturale**

Band (Jahr): **9 (2007)**

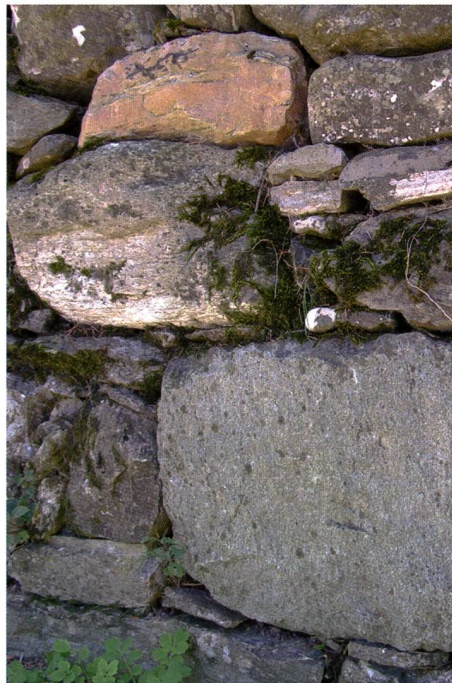
Fig. 1 – Rocce di diversi tipi e provenienze sono state utilizzate per costruire i muri a secco del Parco.

Per la costruzione dei muri furono utilizzate pietre del posto (calcere di Moltrasio), in misura minore rocce granitiche o gneissiche depositate in zona dai ghiacciai dell'ultima glaciazione e saltuariamente altri tipi di rocce presenti nel Parco, ciò che ha conferito ai manufatti un aspetto abbastanza variato.

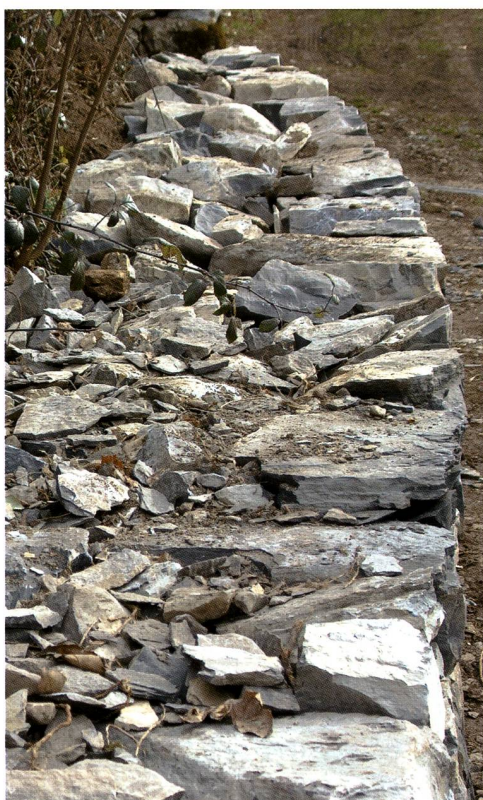
Fig. 3 – Muro in costruzione lungo la Strada di Circolo.

Generalmente, un muro a secco rovinato necessita una ricostruzione completa e non è praticamente possibile un intervento puntiforme di aggiustamento. Ciò comporta lo spostamento di un grande volume di materiale e la necessità di molte pietre nuove. Le pietre di un

muro vecchio rappresentano soltanto circa un terzo del volume di pietre utilizzate per la costruzione di un muro nuovo.
