Zeitschrift: **Schweizer Soldat : die führende Militärzeitschrift der Schweiz**

Vor 50 Jahren – Explosionskatastrophe Blausee-Mitholz

Von Oberst René Krähenbühl, Samedan

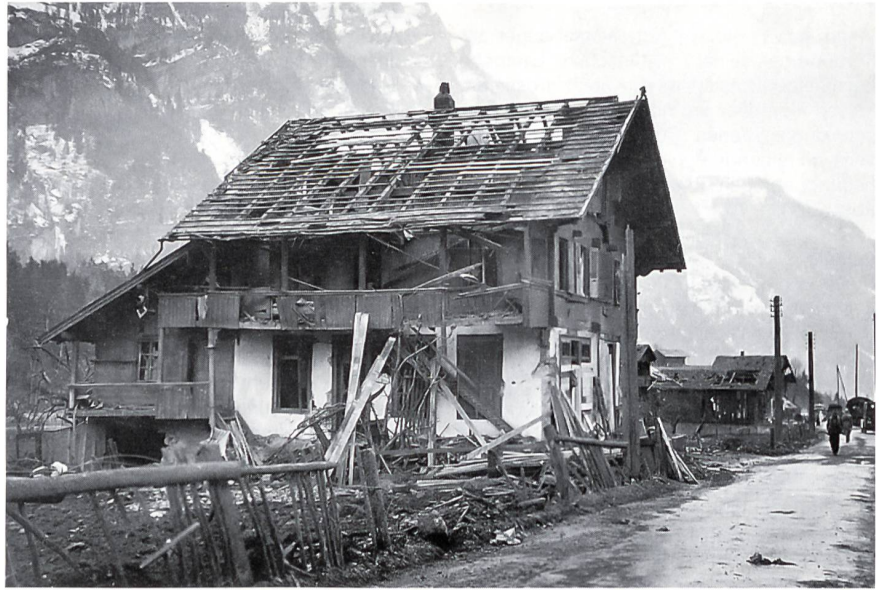
Gut ersichtliche Zerstörung am Chalet durch die Wucht der Explosion

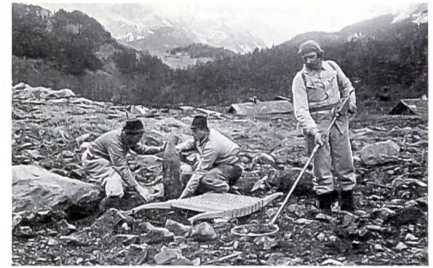
Experten orten und bergen eine Granate
