Zeitschrift: **Schweizer Soldat : die führende Militärzeitschrift der Schweiz**

MH17: Die Darstellung des russischen Generalstabes

VON GENERALLEUTNANT ANDREJ KARTAPOLOV, STV GENERALSTABSCHEF DER RUSSISCHEN STREITKRÄFTE

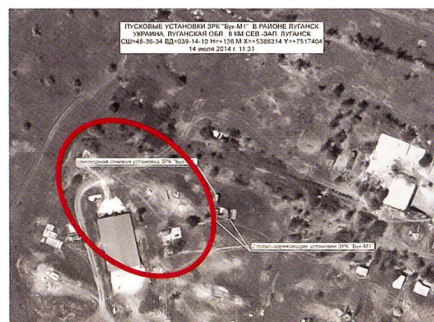
Ukrainisches Buk-M1-Flab-System acht Kilometer nordwestlich von Luhansk.

Die ersten drei Fotos stammen vom 14. Juli 2014. Auf dem ersten Foto erkennen wir das Buk-Raketensystem acht Kilometer nordwestlich von Luhansk. Auf dem Bild sind zu erkennen: ein mobiles Werfer-System und zwei Ladefahrzeuge.

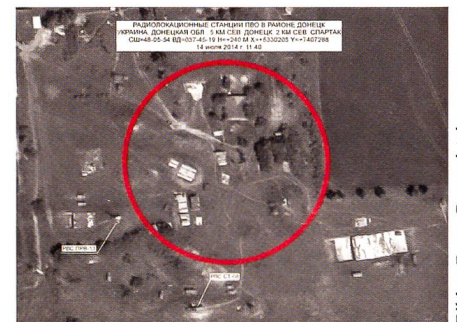
Nördlich der Grosstadt Donezk: Eine weitläufige ukrainische Fliegerabwehr-Stellung vom Typ Buk-M1.

Auf dem nächsten, dem dritten Bild, sehen wir Flab-Gerät nördlich von Donezk.

Man sieht deutlich ein mobiles Werfer-System mit insgesamt 60 Bestandteilen von militärischer, mobiler Ausrüstung.

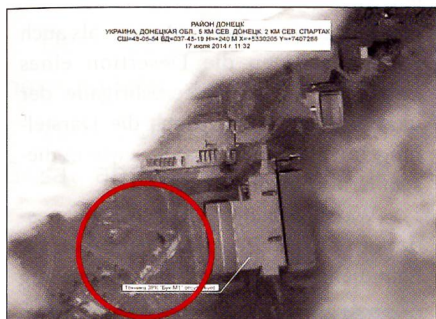
Die Flab-Stellung ist verschwunden.

Nun geht es um das nächste Satellitenbild vom 17. Juli. Sie erkennen deutlich: Das Flab-System ist verschwunden.

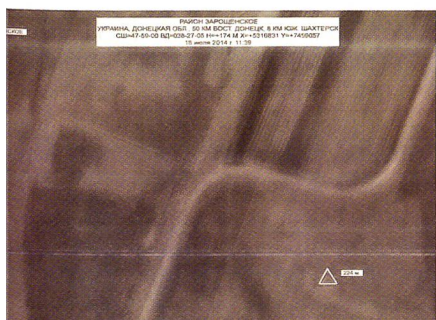
Dieses unscharfe Bild zeigt den gleichen Ort wie das vorhergehende Bild: Erneut hat die Flab ihre Stellung verlassen.

Das nächste Bild vom 18. Juli zeigt dieselbe Örtlichkeit: Erneut hat die Batterie ihre Stellung verlassen. Am 17. Juli entdeckten wir verstärkte Aktivitäten des ukrainischen Radar-Systems 9S18-Kupol-M1, das zum Buk-Raketen-System gehört.

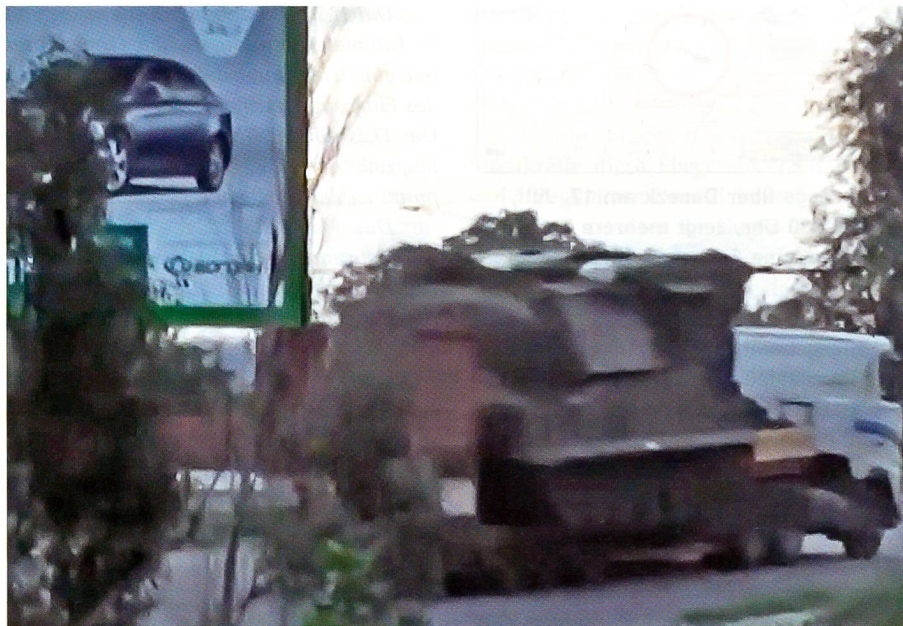
Angeblich zeigt das Bild einen Buk-Transport vom Separatisten-Gebiet nach Russland. Die Werbetafel belegt aber, dass das Bild im ukrainischen Krasnoarmeisk entstand.

Wir sehen deutlich: Das ist ein Betrug. Das Bild wurde in der Stadt Krasnoarmeisk aufgenommen, was bewiesen wird durch die Werbetafel am Strassenrand. Die Tafel zeigt die Adresse einer Garage, gelegen an der Dnepropetrovskaya-Strasse 34 in Krasnoarmeisk. Seit dem 11. Mai befindet sich Krasnoarmeisk unter Kontrolle der ukrainischen Streitkräfte.
