Sammlungspflege und Verbesserung der Objektpräsentation im Schloss Wildegg

Autor(en): **Cristale, Michele / Petrak, Gaby**

SAMMLUNGSPFLEGE UND VERBESSERUNG DER OBJEKTPRÄSENTATION IM SCHLOSS WILDEGG

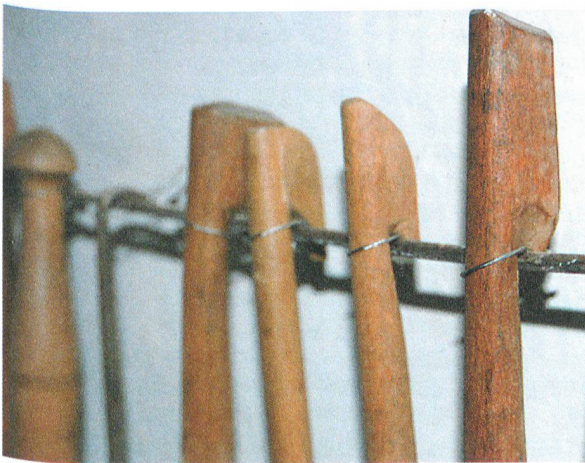
9| **Schloss Wildegg**, Sicherung von Küchenutensilien mit kunststoffummantelten Drähten (Foto: M. Cristale, 2008).

Das übrige, weniger empfindliche Inventar, wie beispielsweise Töpfe in der Küche, soll weiterhin offen ausgestellt bleiben. Die Präsentation dieser Objekte erfolgte hier durch eine Drahtsicherung. Die mit einer transparenten Kunsthoffhülle ummantelten 1 mm dünnen Stahldrähte sind mittels Haken an Wänden oder Tablaren mit den Objekten verbunden. Die Verdrahtung an den Objekten ist unauffällig, so dass der Eindruck von benutzbaren Räumen erhalten bleibt [9].
