Artikel: Un travail de restauration à la Blasenfluh (Emmental)
Autor: [s.n.]
DOI: <https://doi.org/10.5169/seals-785561>

Un travail de restauration à la Blasenfluh (Emmental).

Il s'agit ici d'un essai de garnissage tenté en vue de garantir un pierrier contre l'œuvre de la désagrégation et pour empêcher l'entraînement des matériaux.

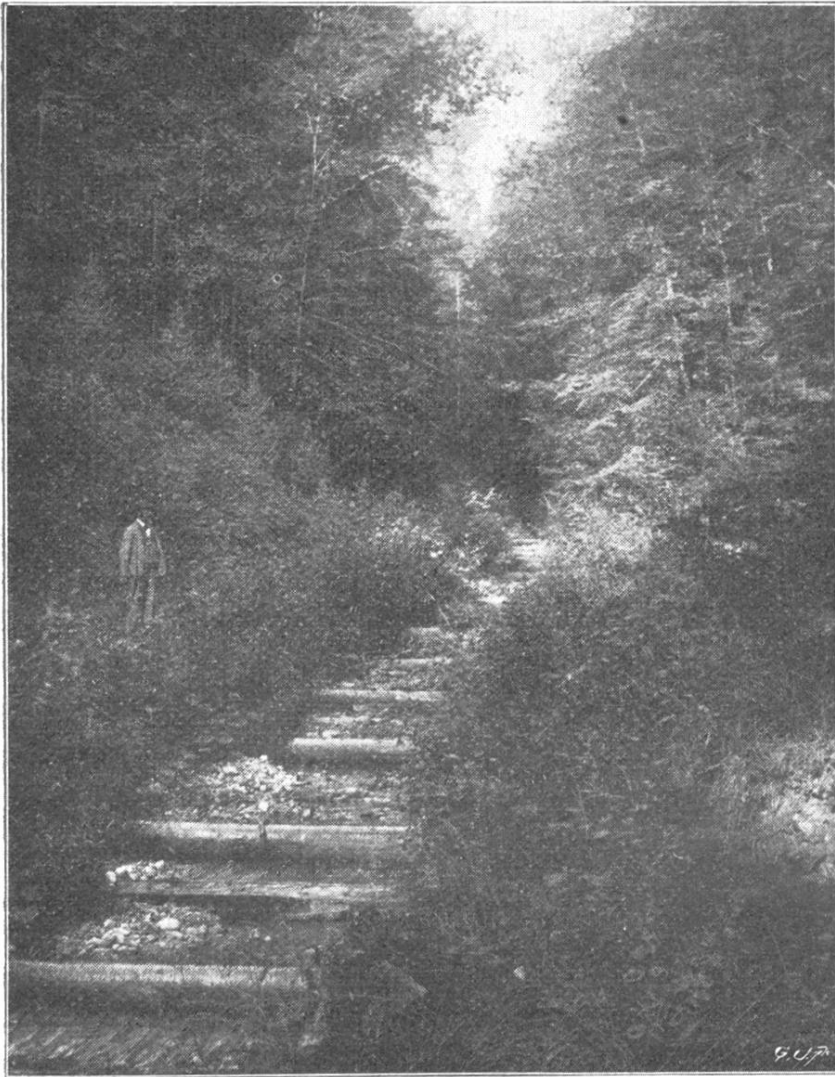
Correction du Niedermattgraben.

torrent, en commençant, suivant l'usage, par élever quelques petits ouvrages, seuils et digues en bois (vide fig. ci-contre); puis plus tard, en semant et en plantant de la verne blanche dans les terrains situés le long des rives du cours d'eau.

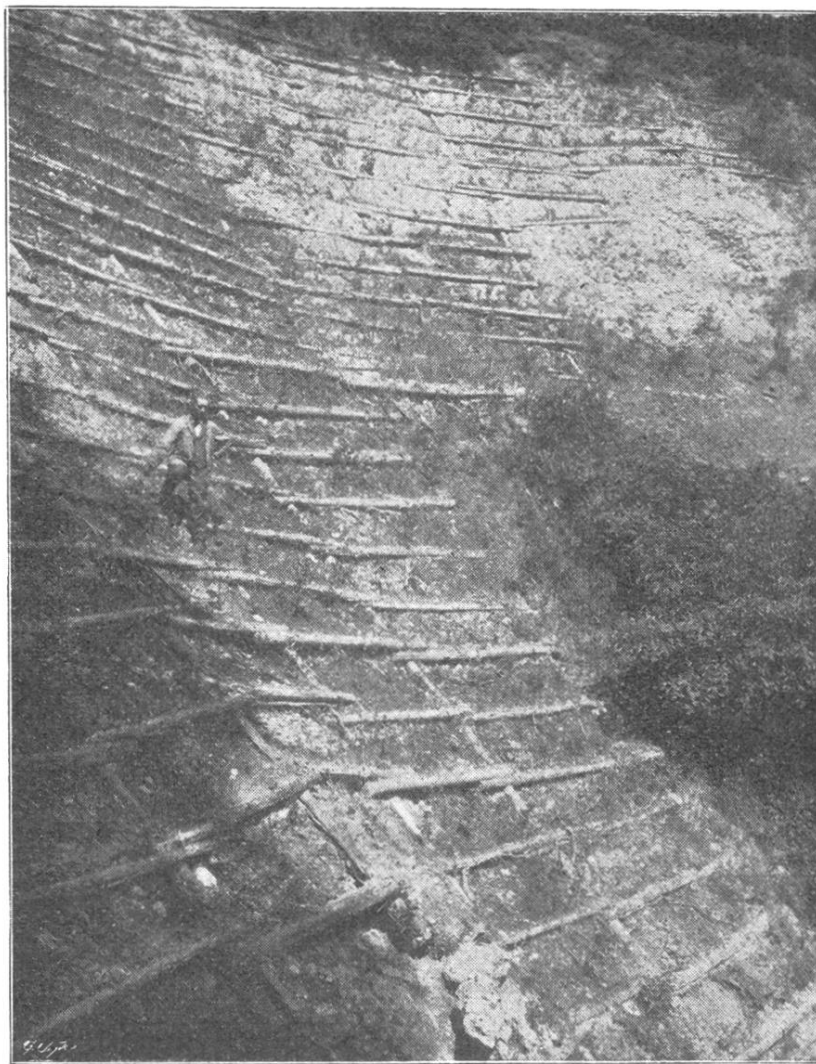
Cadres de revêtement.

La figure reproduite dans le texte représente une partie restaurée l'année dernière et plantée au printemps. On y reconnaît les appuis installés dans le sens de la pente ainsi que les cadres

qui apparaissent sur tout le développement de l'ouvrage; le branchage n'est, par contre, pas visible, car il est recouvert par les matières éboulées; on ne distingue pas non plus les aunes qui sont encore très faibles; le petit bouquet, sur la droite, est venu naturellement; enfin, au-dessus de ce dernier se trouve une partie où la roche affleure et où les terres n'ont pu être retenues.

On en vint à l'idée de travailler ici comme on le fait souvent sur les talus de route, c'est-à-dire en utilisant un revêtement formé de pièces de bois et de branchage. Celui-ci est établi de la façon suivante :

- 1° de fortes pièces de bois servant d'appui, enfoncées dans le sol dans la direction de la pente et retenues au moyen de pieux en fer, plantés normalement à la surface ;
- 2° sur celles-ci, des cadres placés horizontalement et formés de pièces plus faibles, retenues par des crosses en acier ;
- 3° au-dessous des ces cadres, un lit de branches couchées dans le sens des pièces d'appui.

La surface restaurée de cette façon est d'environ 10 ares; la couche regarnie, de 10 à 30 centimètres. La pente moyenne est du 90 0/0.

Il a été utilisé 14 m³ de bois pour les pièces et 5 stères de branchages, 122 kg. de piquets de fer de 50 cm. de long et 15 mm d'épaisseur, 90 kg. de crosses de 30 cm de longueur.

Les pièces de bois pour les appuis ont 5 m de longueur et 12—16 cm d'épaisseur; celles pour les cadres ont 5,2 m de longueur et 6—12 cm d'épaisseur.

Distances entre les appuis 5 m, entre les cadres 0,8 m.
