Zeitschrift: Journal forestier suisse : organe de la Société Forestière Suisse
Band: 82 (1931)
Heft: 10

Artikel: Le torrent du Vigny
Autor: Remy, Alf.
DOI: <https://doi.org/10.5169/seals-784732>

Le torrent du Vigny.

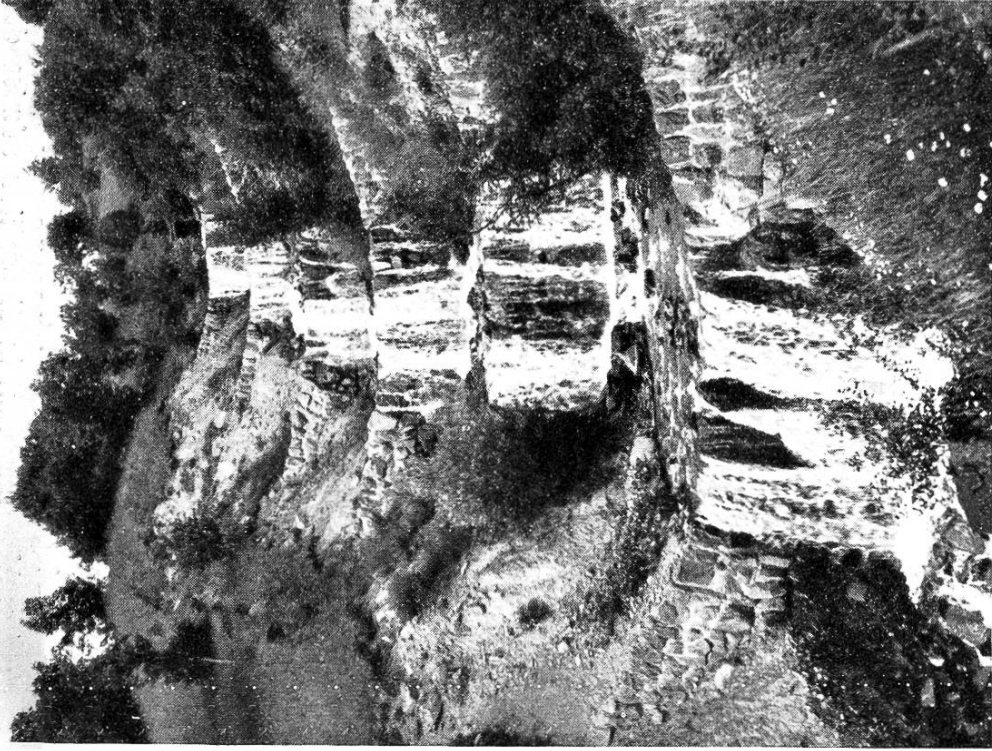
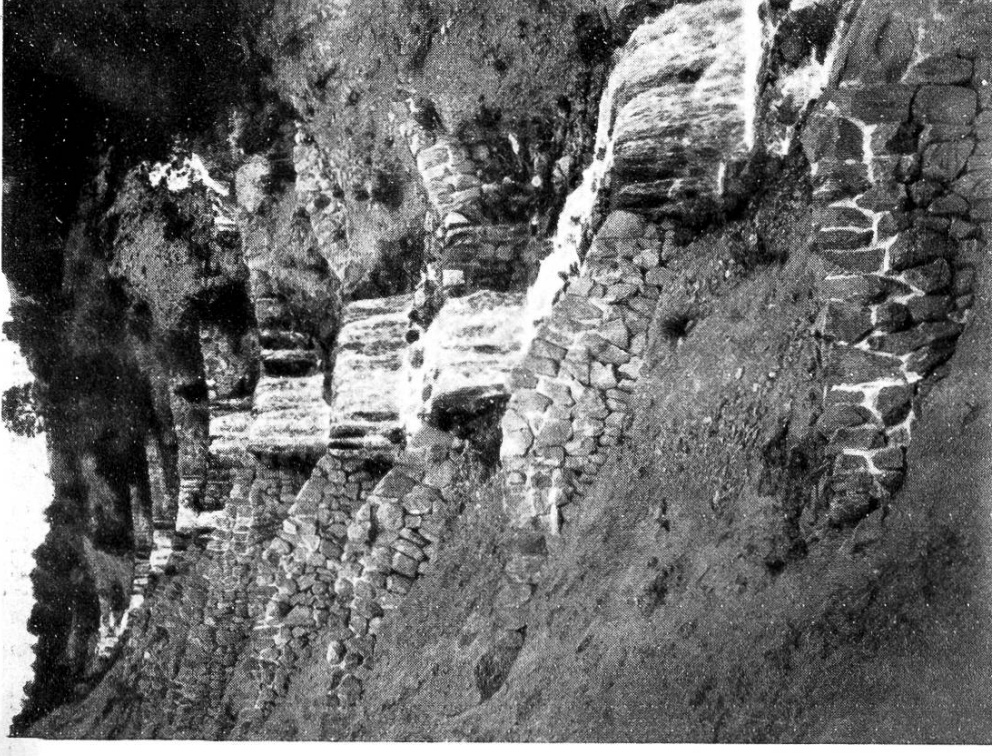
TORRENT DU VIGNY, EN SAVOIE.

A gauche: Série de barrages dans la partie supérieure du canal d'écoulement.

A droite: idem, dans la partie inférieure.

La première section comprend une série de 50 seuils en maçonnerie sèche; la deuxième, 69 barrages rustiques en pierre sèche avec couronnement en maçonnerie à mortier, enrochement derrière le barrage et une semelle en béton graduée de 30—20—10 cm.

Les ouvrages sont rectilignes, avec cuvette trapézoïdale, calculée de telle façon que le débit en temps de crue puisse être facilement contenu. Leurs dimensions doivent satisfaire aux conditions de stabilité et leur hauteur, relativement faible, doit produire des chutes d'une puissance réduite, convenant au peu de résistance du lit.

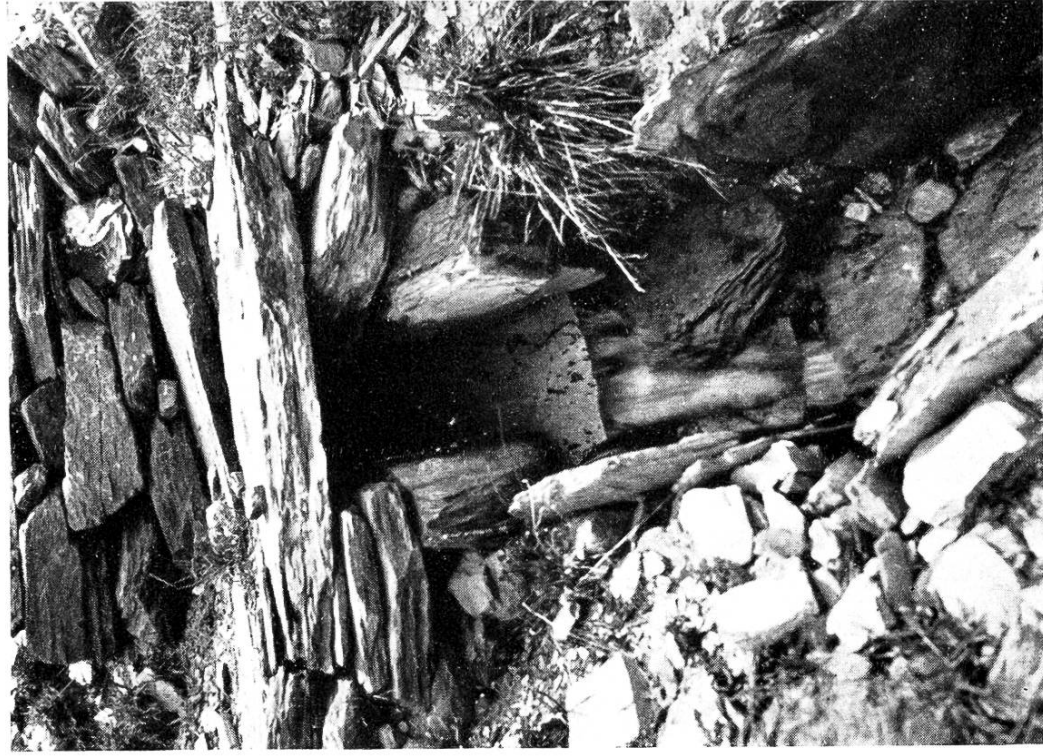
A gauche:

Canal d'écoulement d'un drain à section carrée.

(Bassin du torrent de la Grollaz.)

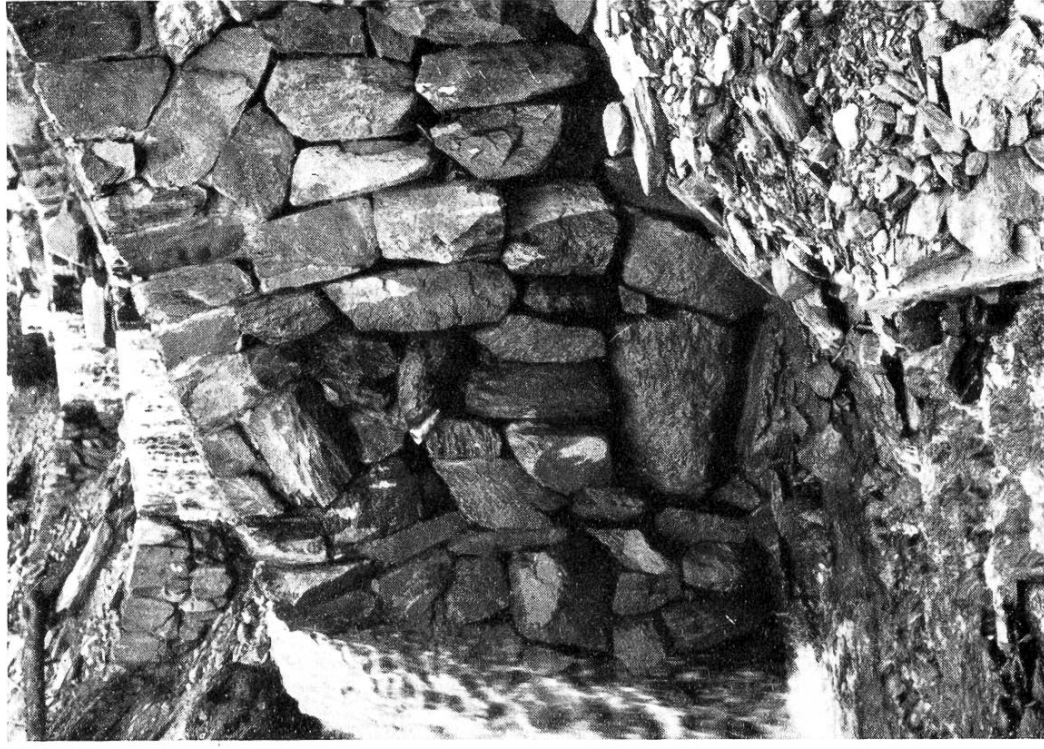
A droite: Vue montrant la disposition admise dans l'arrangement des pierres d'un barrage en maçonnerie sèche

exposé à une forte pression latérale. On peut l'observer dans les travaux exécutés aux torrents du Charmaix, du

Vigny et de St-Julien.
