Zeitschrift: Journal forestier suisse : organe de la Société Forestière Suisse
Herausgeber: Société Forestière Suisse
Band: 82 (1931)
Heft: 10

Artikel: Le torrent du Vigny
Autor: Remy, Alf.
DOI: <https://doi.org/10.5169/seals-784732>

Le torrent du Vigny.

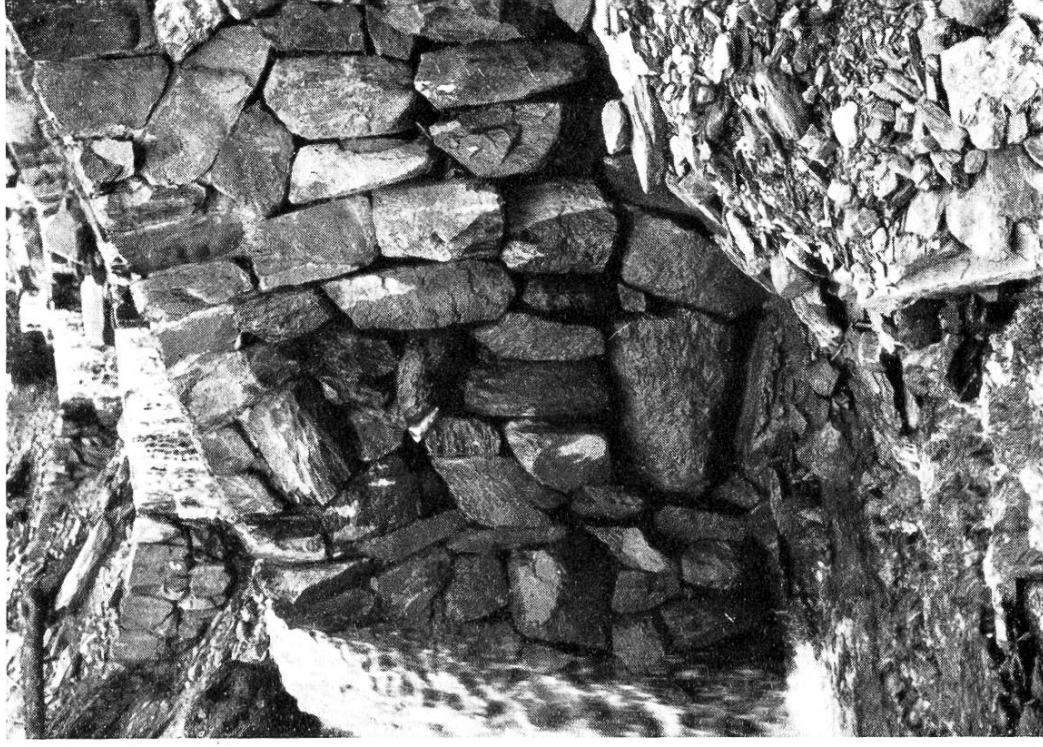
A gauche:

Canal d'écoulement d'un drain à section carrée.

(Bassin du torrent de la Grollaz.)

A droite: Vue montrant la disposition admise dans l'arrangement des pierres d'un barrage en maçonnerie sèche exposé à une forte pression latérale. On peut l'observer dans les travaux exécutés aux torrents du Charmaix, du Vigny et de St-Julien.
