Das «alte Rathaus» in Tufertschwil

Michèle Müller, St.Gallen / Bernadette Kurer, St.Gallen / Bernhard Anderes, Rapperswil

Die Restaurierung der Rathausfassade in Tufertschwil

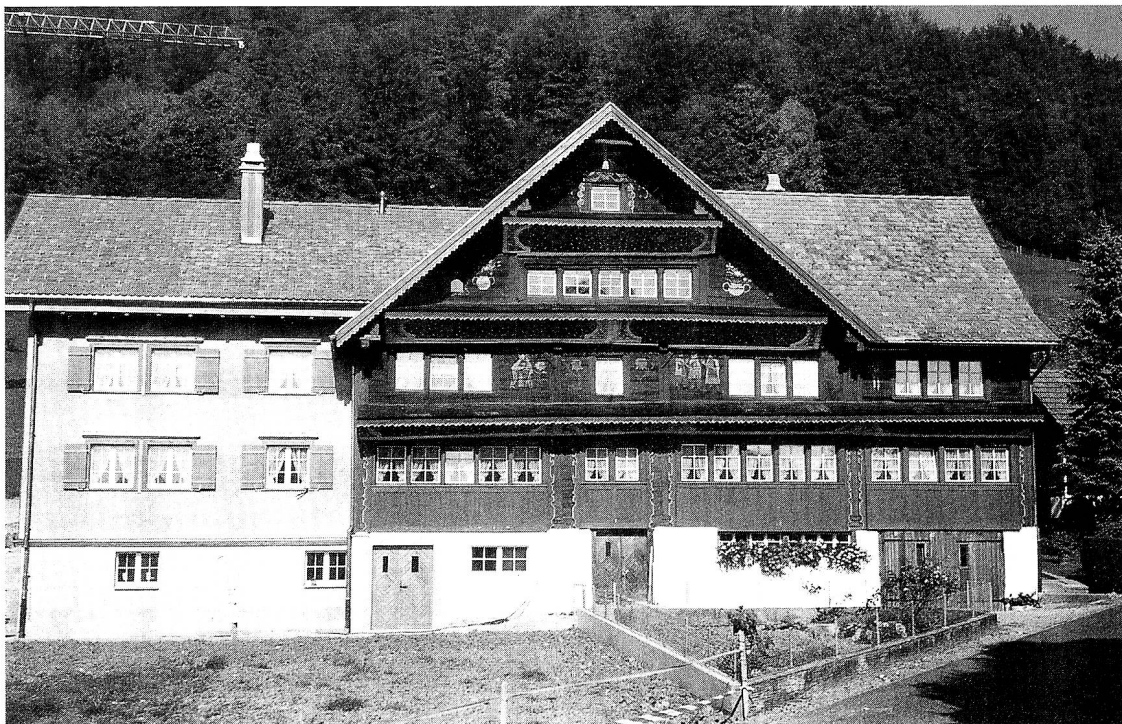
Das «alte Rathaus» in Tufertschwil nach der Restaurierung 1994/95. – Foto B. Anderes.

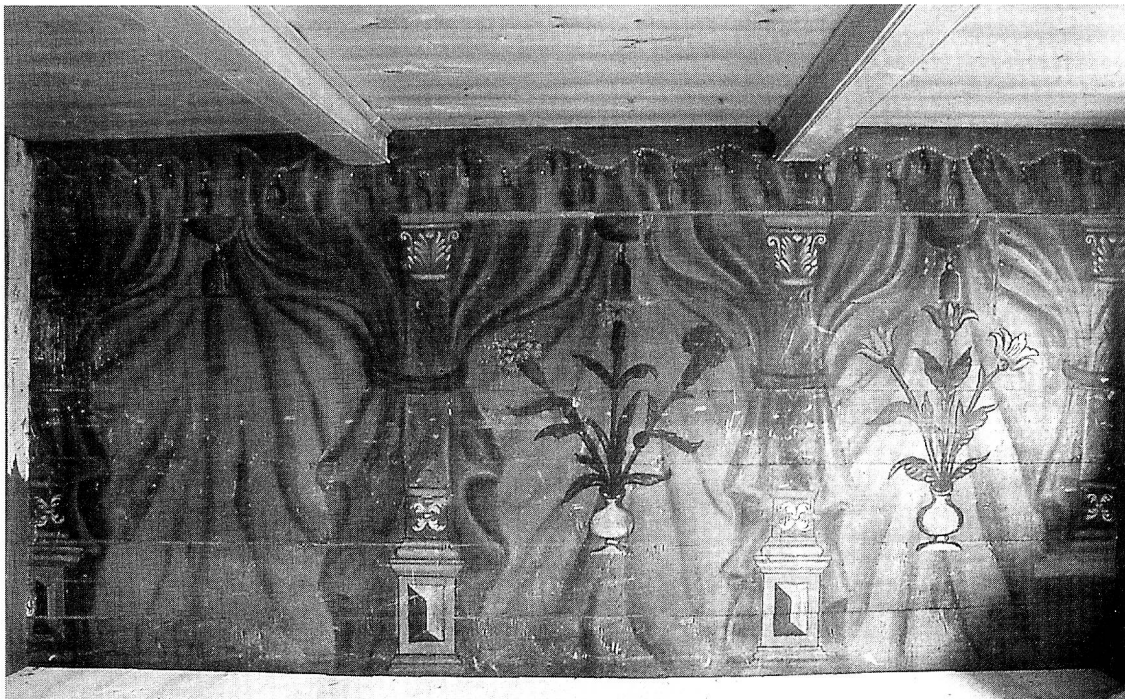
Vorhangmalerei in der ehemaligen «Ratsstube», um 1754. Zustand nach der Abdeckung 1994. – Foto Michèle Müller, St. Gallen.

Während der Umbauarbeiten auf der westlichen Hausseite kamen unter einem einfachen Täfer Wandmalereien zum Vorschein. Die Existenz bemalter Bohlen war bereits früher bekannt, aber wieder in Vergessenheit geraten. Auf zwei übereck stehenden Wänden präsentiert sich eine köstliche Vorhangmalerei, die von je vier korinthischen Säulen auf diamantierten Postamenten unterteilt ist, so dass insgesamt sechs Kompartimente entstehen. Dazwischen sind ockergelbe Vorhänge an Säuleringen aufgehängt und geben graue textilbehängene Bühnen frei, in denen Blumensträusse in Vasen «schweben». Unter der Decke ist ein verbindender Lambrequin angebracht. Es entsteht eine Art Theaterdekoration, welche den bescheidenen Raum illusionistisch verfremdet. Die Südseite mit dem Fensterwagen trägt rote Farbe, die westliche Wand wurde wohl beim Anbau im 19. Jahrhundert herausgerissen. Aussparungen im rohen Holz lassen erkennen, dass der Raum mit einem Wandgestell oben an der Ostwand und einer Sitzbank seitlich unter den Fenstern ausgestattet war.

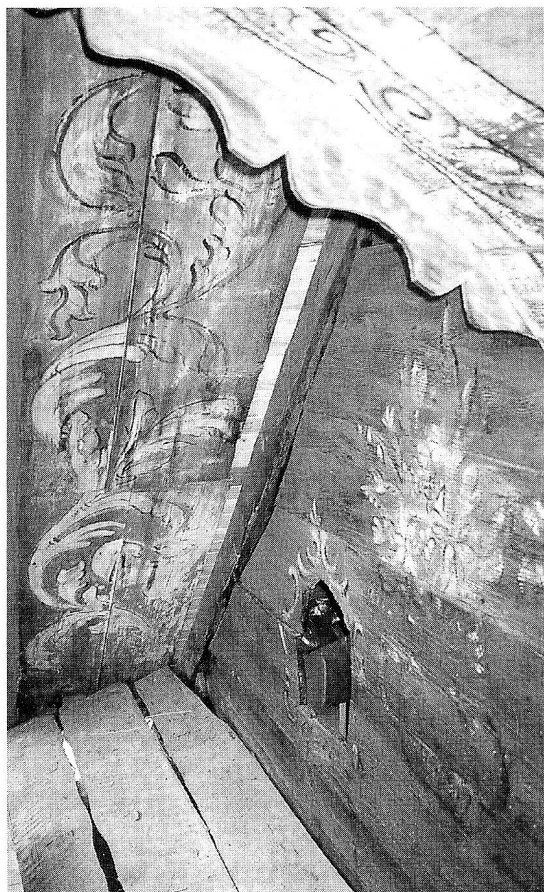
Vordach- und Blumenmalerei auf der Höhe des Heiterlochs. Zustand vor der Restaurierung 1994. – Foto B. Anderes.

Gut geschützt durch die Dachuntersicht und deshalb gut erhalten sind Kreuz und Jahreszahlen im Giebel. Wesentlich stärker verwittert sind die Schleierbretter am Giebelfenster. Die einfachen, weiss aufgemalten Voluten sind nur noch fragmentarisch erhalten. Etwas besser erhalten sind die Ornamente um die Heiterlöcher.

Die Blumenbouquets sind polychrom gemalt. Neu ist hier rot auch als Gestaltungsmittel auf grün für Blumen verwendet worden. Die Blumen haben grosse Ähnlichkeit mit der Ölmalerei auf Holzbohlen im Innenraum. Nur noch schwach sichtbar sind die Ornamente auf der schlanken Zugladenvorrichtung im 1. Dachgeschoss (fünffacher Fensterwagen). Über jedem Fenster sind einfache Ornamente in weiss aufgemalt, die diejenigen an der Seitenabdeckung der Klebedächer ähnlich sind. Die vertikalen Teile mit Laufrille waren ebenfalls bemalt, davon sind aber durch die starke Verwitterung nur noch geringe Spuren vorhanden. Die Klebedächer sind 1956 vollständig überarbeitet worden.

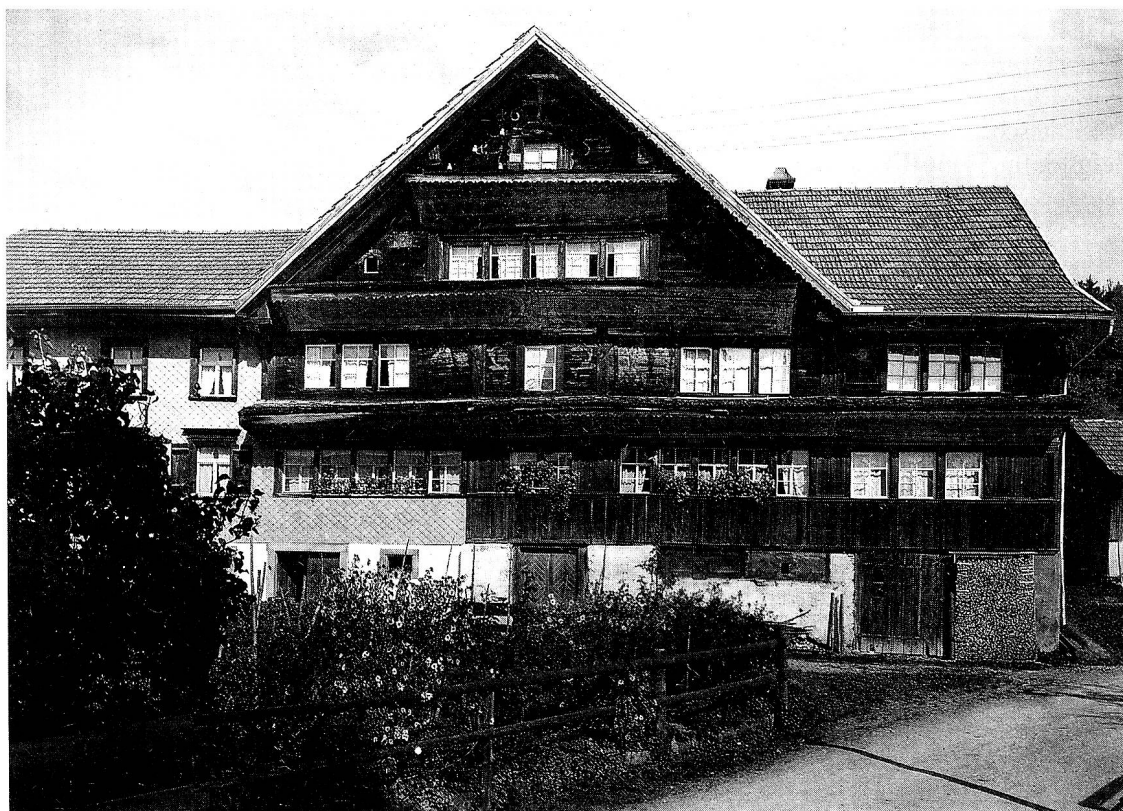
Das «alte Rathaus» in Tufertschwil vor der ersten Restaurierung 1956. – Foto Hans Schmidt, Bad Ragaz.

Die «historischen» Fassungen am «Alten Rathaus» in Tufertschwil stammen von 1654 und 1754. Die einzig bekannte Überarbeitung wurde 1956 vorgenommen. Die Malerei an der Hauptfassade ist grossteils von 1654, die am östlichen Erweiterungsbau von 1754. 1956 sind vor allem die Klebedachverschalungen und die Dachuntersicht überarbeitet worden. Restaurator war Albert Eschmann (1915–1987), Ebnet-Kappel, einer der Pioniere zurückhaltender Pinselrestaurierung.

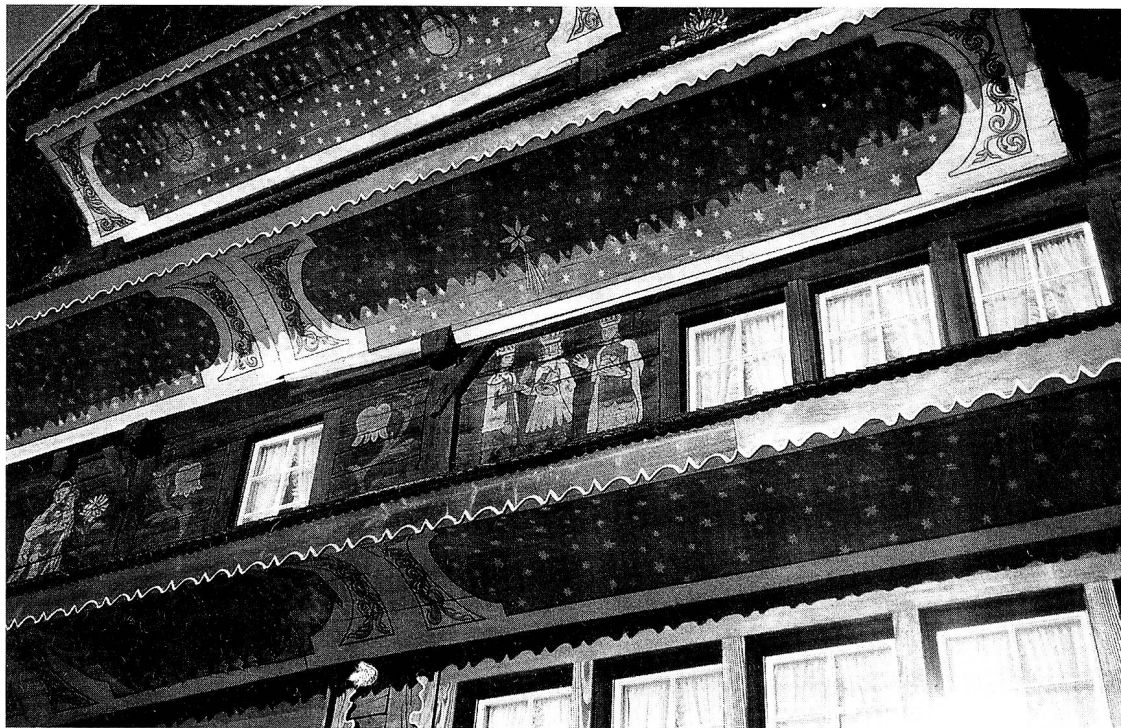
«Altes Rathaus» in Tufertschwil. Blick in den «Himmel» der restaurierten Fassade mit hl. Anna selbdritt und Drei Königen. – Foto Pierre Hatz, St.Gallen.

Bei den Figuren stellte sich ebenfalls die Frage, wie stark der Farbauftrag sein soll. In einer ersten Phase sind bei den heiligen Drei Königen und der heiligen Anna, die beide nur noch eine sehr dünne weisse Malschicht aufweisen, die Fehlstellen geschlossen worden. Bei der Betrachtung aus Distanz hat sich aber gezeigt, dass sich die Figuren nur schwach vom roten Hintergrund abheben, und das Weiss milchig wirkt. Die gut erhaltene Fassung vom heiligen Sebastian, bei dem im Oberkörper nur kleine Fehlstellen retuschiert worden sind, hat den Kontrast zu den Figuren an der Hauptfassade noch verstärkt. In einer zweiten Phase ist das Weiss bei den Figuren an der Hauptfassade der Malschicht des heiligen Sebastians angenähert worden.

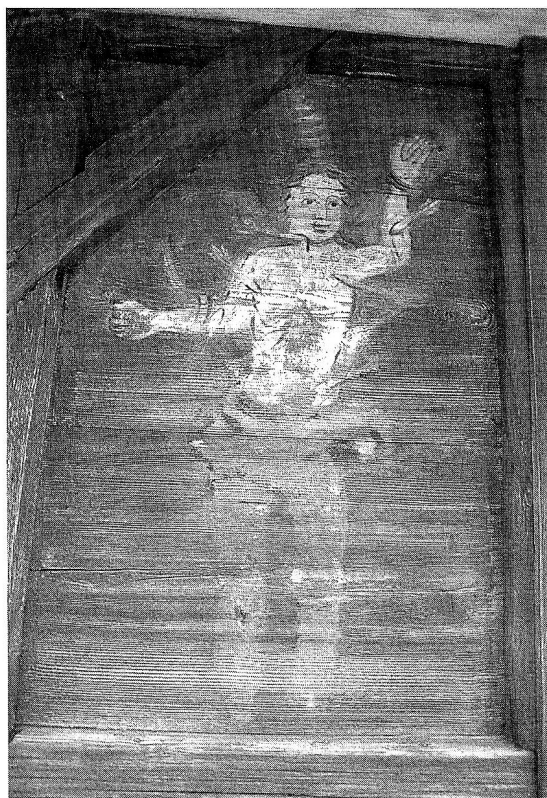
Hl. Sebastian am östlichen Anbau, wohl 1754. Untere Partie stark abgewittert. – Foto Michèle Müller, St. Gallen.

der Gestaltung als auch im Erhaltungszustand anders. Zwar hat sich der Künstler mit dem weissen Grundton an der figürlichen Malerei von 1654 orientiert, doch um die Plastizität zu vergrössern, sind die Schatten in einem Siena-Ton ausgeführt. Dank der geschützten Position sind der Kopf und Oberkörper erstaunlich gut erhalten, die Malerei nicht verwittert. An der Figur sind keine Überarbeitungsspuren sichtbar. Die heilige Anna und die heiligen Drei Könige, die der Erstfassung von 1654 zuzurechnen sind, wirken im Vergleich zum heiligen Sebastian statisch. Köpfe und Hände, dies ist besonders gut an den heiligen Drei

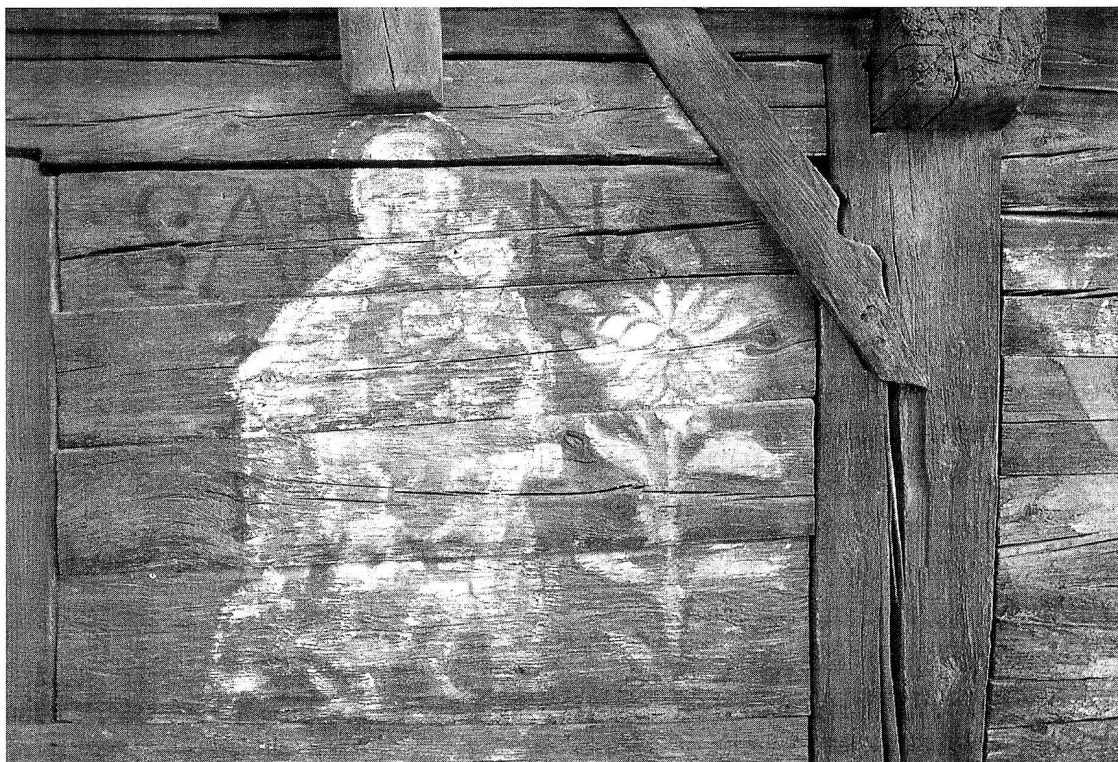
St. Anna selbdritt. Zustand vor der Restaurierung 1994. Die stehende Jungfrau Maria ist nur zu erahnen. – Foto Michèle Müller, St. Gallen.

Von den Figuren ist die Darstellung mit der heiligen Anna auf der Westseite der Fassade am stärksten verwittert. Von der Figurengruppe sind die Umrisse von Kopf und Rumpf der heiligen Anna und des Jesuskindes erhalten. Die heiligen Drei Könige sind etwas besser erhalten. Doch auch hier ist die weisse Malschicht stark reduziert, der rote Fassadenton scheint durch. Die schwarze Begleitlinie ist nur noch ansatzweise vorhanden. Im Bereich der Arme und Schultern sind bei beiden Figurengruppen markante, formgebende Linien in einem gelb angetönten Weiss als Übermalung identifizierbar.

Der Rotton der Erstfassung auf der Hauptfassade dient in Bezug auf Farbton und Intensität als Vorlage für die Integrierung der Fehlstellen und Übermalung von 1956. Der Ton ist etwas heller und nicht braunstichig wie der von 1956. Bei den ornamental-floralen und figürlichen Darstellungen ist die Form durch Verbinden von Fragmenten soweit wie möglich geschlossen worden. Wo aber keine ablesbaren Spuren der ehemaligen Malerei mehr vorhanden waren, ist sie fragmentarisch belassen worden, z.B. an der Bekrönung des Giebelfensters. Bei der heiligen Anna ist sie aus ikonographischen Gründen ergänzt worden. Noch erhalten ist eine weibliche Figur mit dem Jesuskind auf dem Arm. Daraus schliesst man auf eine Muttergottes mit Kind. Da die Figur beschriftet ist, wurde beschlossen, hier die fehlende Marienfigur hinzuzufügen, damit die Figurengruppe als Anna Selbdritt ablesbar ist. Die Ausführung der Mariendarstellung ist bewusst schlicht gehalten.

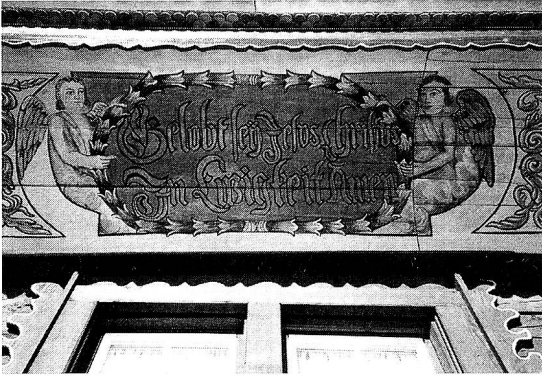
Segensspruch mit Engeln an der Kehle des untersten Klebedachs nach der Restaurierung 1994. – Foto Pierre Hatz, St.Gallen.

Beim Medaillon im Zentrum des untersten Klebedachs dürfte vor 1956 Wasser durch ein defektes Schindeldach eingedrungen sein. Die Engel selbst, mit einem fast weissen Inkarnat und dem grünbraunen Ton für Schatten wie am Heiligen Sebastian, sind nur wenig überarbeitet und gut erhalten.

An den Klebedächern ist versucht worden, die Fassung von 1956 zu integrieren. Dabei wurden die durchscheinend hellen Streifen in den blauen Spiegeln einlasiert. Bei den Ornamenten wurden hauptsächlich die breite, schwarze Einrahmung und die hellgelben Lichthöhungen korrigiert. Am Medaillon sind dunkle Flecken, die durch Mikroorganismen verursacht worden sind, retuschiert worden. Der später ergänzte Teil des Lorbeerkranzes wurde der Erstfassung angepasst. Bei Sonne und Mond wurden ebenfalls die breiten, schwarzen Konturen korrigiert.
