Zwischen Konservierung und Verschönerung

Renovation in Ebnat-Kappel

Pierre Hatz, St.Gallen

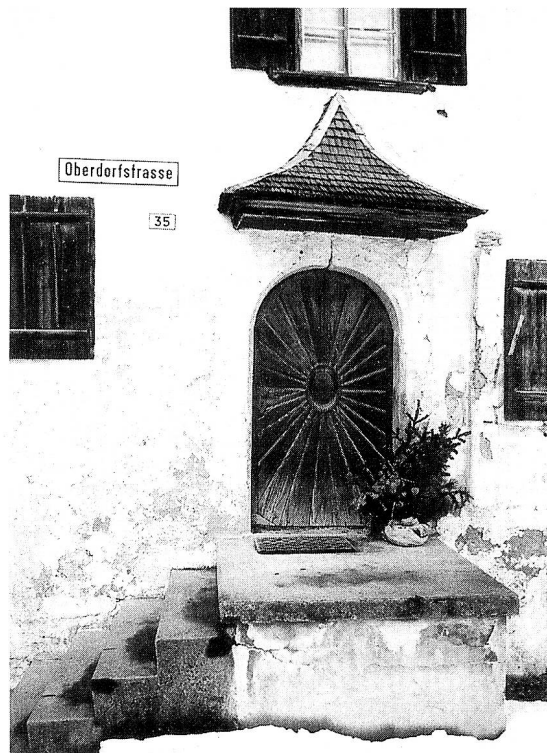
Das erhöhte Rundbogenportal dürfte aus dem 16. Jahrhundert stammen. Die Türe mit dem Strahlenmuster und das Vordächlein gehören dem Spätbarock an, wohl Ende 18. Jahrhundert. – Foto Heini Oberli, Wattwil.

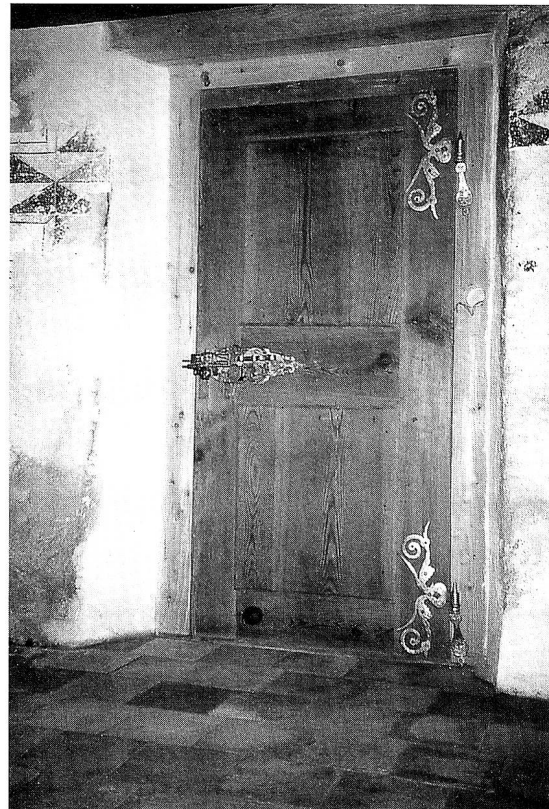
In der alten Stube zeigt der originale Verputz Reste von Quadermalerei. Die Türbeschläge loben den Meister Häberli. – Fotos Pierre Hatz.

So begannen auch die Arbeiten im Erdgeschoss West. Hinter einem schlichten Täfer traten die Narben des alten Gemäuers, aber auch alte Putzschichten zu Tage, welche Reste schwarzweisser Architekturmalerei sog. Eckquadrierungen mit abstraktem Diamantmuster trugen, wie man sie sonst an Fassaden antrifft, 2. Hälfte 16. Jahrhundert. Wohl älter sind dagegen diverse kleine Fensterchen mit geschrägten Leibungen und Fensteranschlag in der Mitte der Mauer. Auf zweitverwendeten Balken an der gestrickten Rückwand fanden sich Spuren einer figürlichen Bemalung, von der allerdings nur ein Zinnkrug klar zu erkennen war (wieder zugedeckt). Angesichts des Baualterplans darf über die nicht weniger als sieben Bauetappen (davon fünf bis ins späte 17. Jahrhundert) gestaunt und gewerweist werden. Das so homogen erscheinende Giebelhaus hat erst einen Teil seiner Geheimnisse gelüftet. Auffällig ist die Tatsache, dass der Raum heute wohl zwei Türen und einen bereits früher vermauerten Zugang hat, dass aber ursprünglich der Zugang über das Obergeschoss erfolgt sein muss.

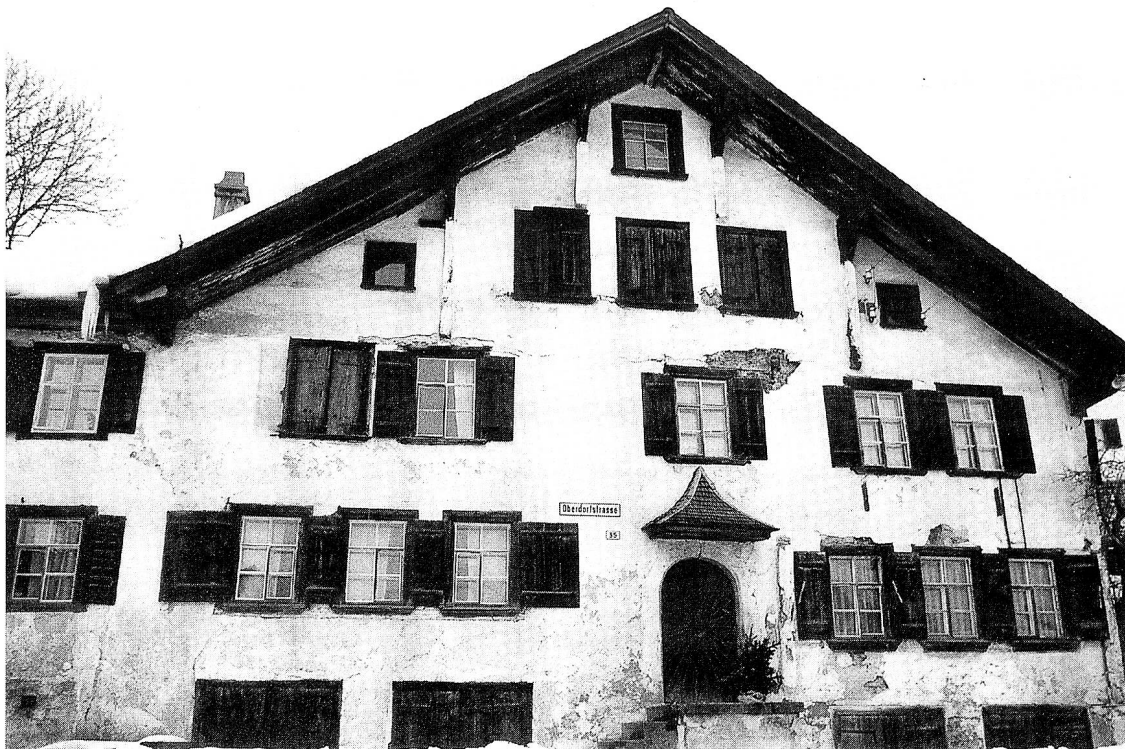
Ebnat-Kappel, Ackerbusweg 26 (ehemals Oberdorfstrasse 35). Giebelfront mit einheitlichem Putzkleid des 19. Jahrhunderts. Die «springenden» Fenster und Unebenheiten lassen die bewegte Baugeschichte erahnen. – Foto Heini Oberli, Wattwil.

Die Fassadenrenovation spielt sich ebenfalls in verschiedenen Schritten ab, wobei der Blick auf den Schlusszustand nie aus dem Auge verloren werden darf. Dies dürfte hier nicht allzu schwierig sein, nachdem sich die Erkenntnis durchgesetzt hat, das Haus im verputzten Zustand des 19. Jahrhunderts zu belassen. Das «Gespenst», teils verputzte und bemalte, teils gestrickte und geständerte Partien nebenein-

ander zu zeigen wie eine baugeschichtliche Gemischtwarenhandlung, ist gebannt. Die Giebelfront wird wiederum in Kalktechnik verputzt; die Seitenfassaden erhalten einen Schindelschirm, der allerdings zwei Fensterachsen breit um den jüngern Querbau herumgezogen wird, um den Kernbau ablesbar zu machen. Die alten feinteiligen Fenstersysteme wurden belassen und mit Vorfenstern ergänzt. Mit der Renovation der Fassade werden die äusseren Arbeiten vorläufig abgeschlossen sein; vorläufig, denn wiederum gilt es eine Pause zu machen. Historische Bauten lassen sich kaum durch einen einmaligen Kraftakt «bewältigen», vielmehr verlangen sie kontinuierliche, wohl überlegte, pflegende und konservierende Schritte.

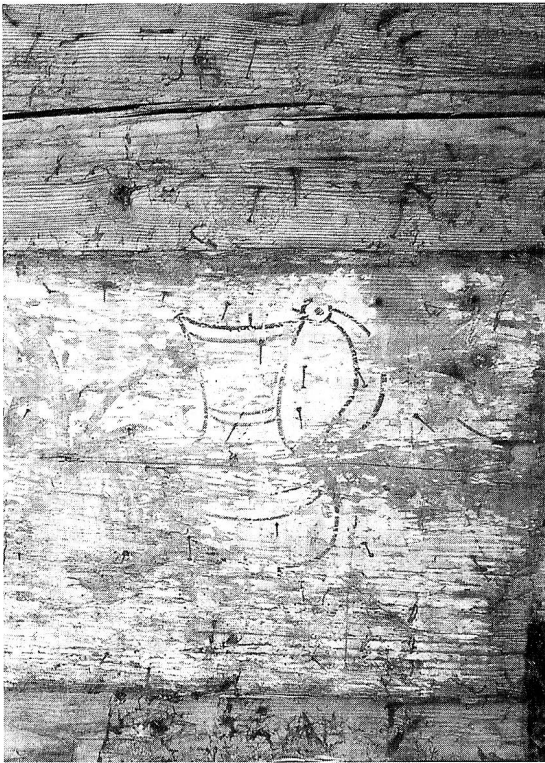
In der rückseitigen Strickwand Spolie einer Wandmalerei, darstellend einen Zinnkrug, um 1600 (wieder zugedeckt). – Foto B. Anderes, Rapperswil.

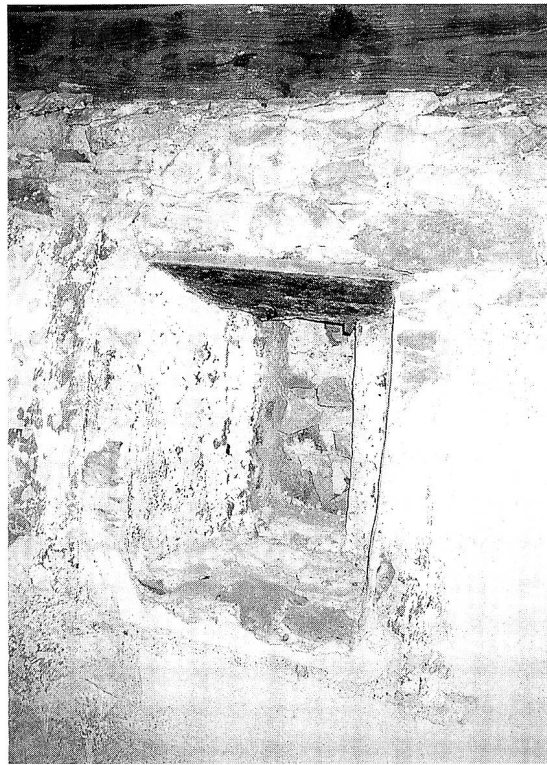
Im spätmittelalterlichen Kernbau öffnen sich kleine Fenster, welche an Turmbauten erinnern. Oder waren sie so klein mangels Glas? – Foto Pierre Hatz.

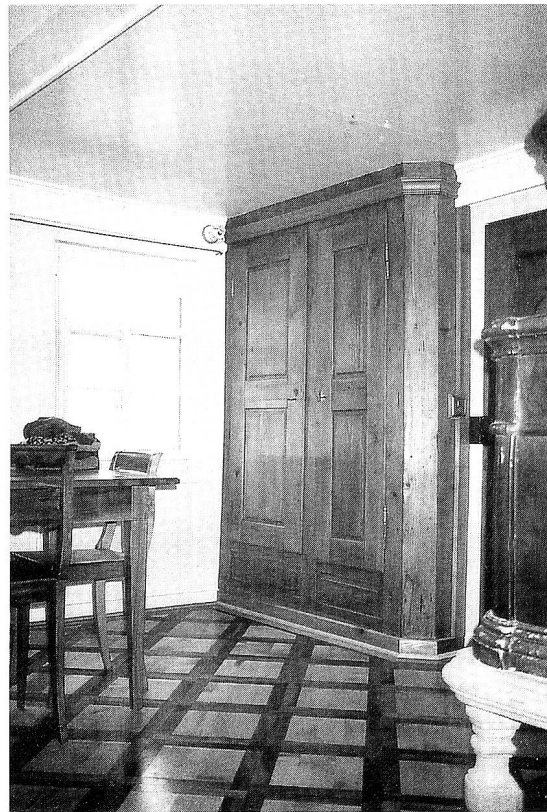
Die restaurierte Nebenstube trägt ein spätbarockes Gepräge mit alter Ausstattung. – Foto Pierre Hatz.

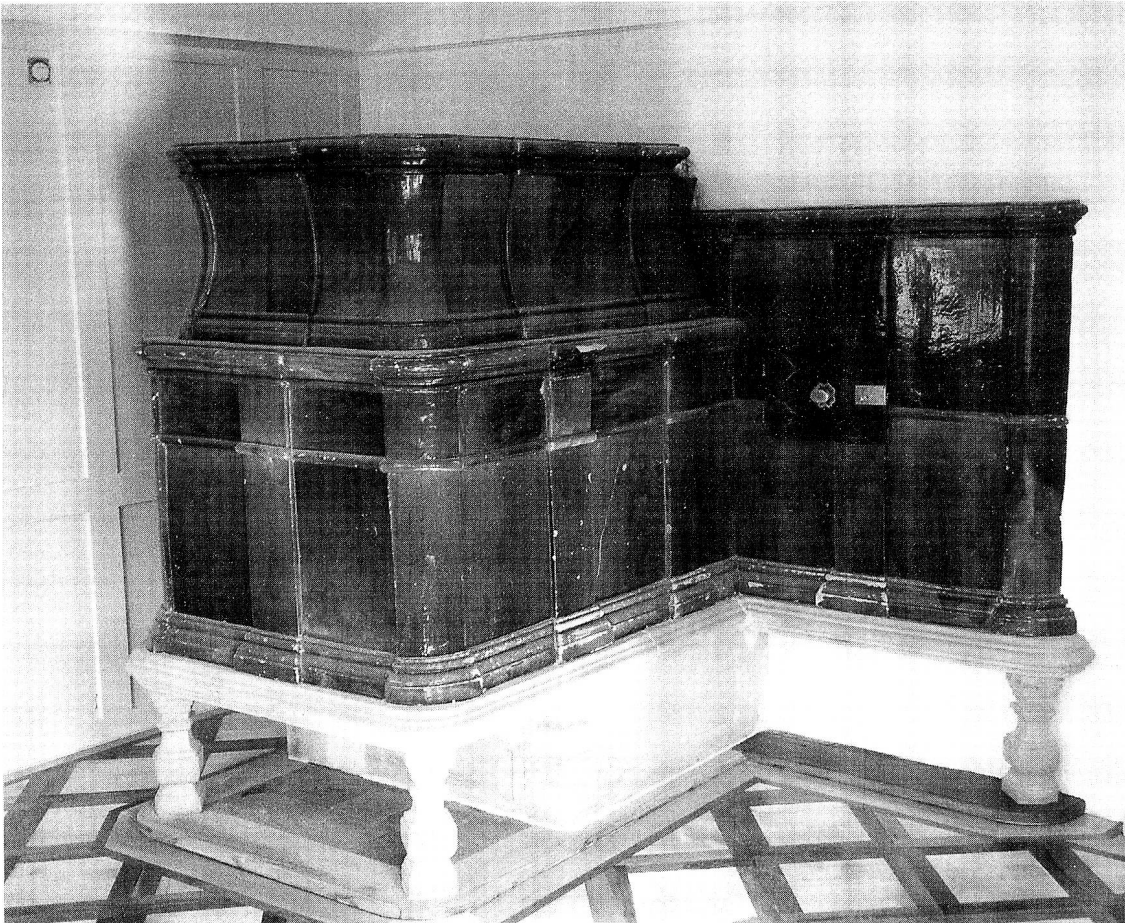
Ackerhusweg 26. Grüner Stufenofen in der Nebenstube. Die glatte, aber architektonisch betonte Form ist für das Toggenburg ungewöhnlich, Ende 18. Jahrhundert. – Foto B. Anderes, Rapperswil.

erlichen Tüfelungen, den alten Fenstern und dem wunderschönen, grün glasierten Rokoko-Stufenofen - ein seltenes Stück - war wohl in Stunden aufkommender «Baustellenmüdigkeit» Aufmunterung und Belohnung zugleich. Das «Ja zum Haus» hat den Aufwand gelohnt.
