**Zeitschrift:** Toggenburger Annalen : kulturelles Jahrbuch für das Toggenburg  
**Band:** 25 (1998)

# Brücken in Bewegung

## Bautechnische Pionierleistungen im Untertoggenburg

Anton Heer, Flawil

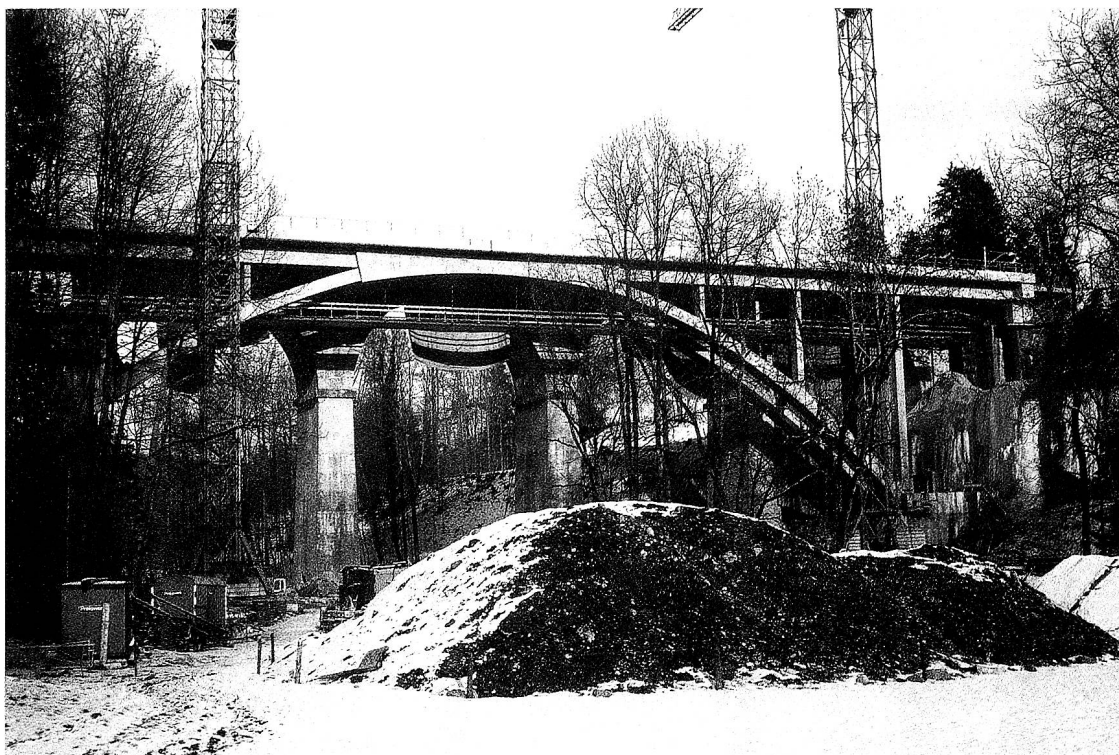
*Am Wochenende vor der Sprengung zeigen sich das ausgediente Glattviadukt und die elegante neue Bogenbrücke in der Wintersonne.*

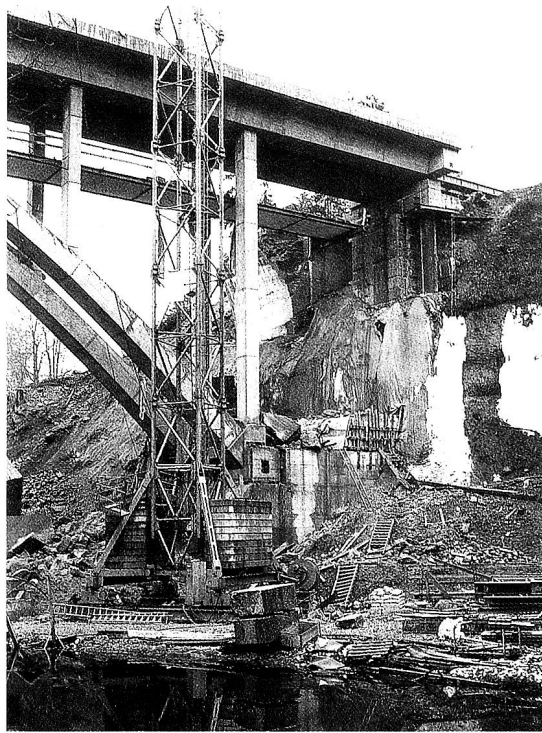
*Ein Blick auf die Problembereiche nach der Sprengung: Das ausgebrochene Widerlager ist ebenso erkennbar wie die zugehörigen Trümmer im Kämpferbereich der neuen Bogenbrücke.*

Der Teufel hockt vorzugsweise im Detail und dort, wo er nicht erwartet wird – das wissen die Fachleute gut genug. So sorgten sich unplanmässig lösende Teile des Widerlagers auf der Seite Gossau für erhebliche Aufregung. Äusserlich nicht erkennbare Strukturschwächen im ausgedienten Widerlager führten zu einer ernsthaften Gefährdung des Kämpferbereichs der neuen Brücke. Improvisierte Schutzmassnahmen und die kontrollierte Räumung der Trümmer verhinderten grössere Schäden. Eine planmässige Freigabe der SBB-Hauptstrecke St.Gallen - Zürich war daher nicht unmittelbar möglich. Erst im Laufe des Sonntagmorgens normalisierte sich der Zugverkehr wieder.

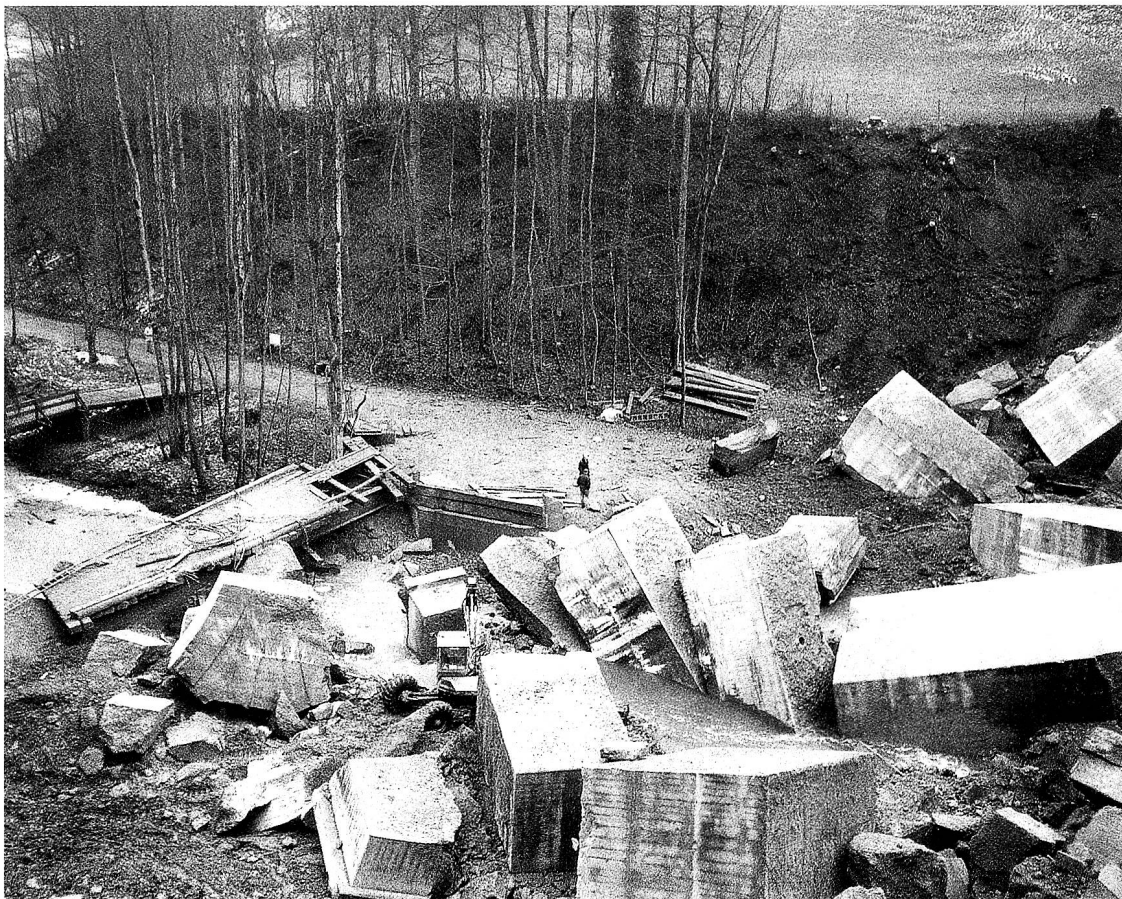
*Am Morgen nach der Sprengung: Die Trümmer der Pfeiler liegen teilweise im Bett der Glatt. Die schwere Werkbrücke wurde aus den Widerlagern geworfen und erheblich beschädigt.*

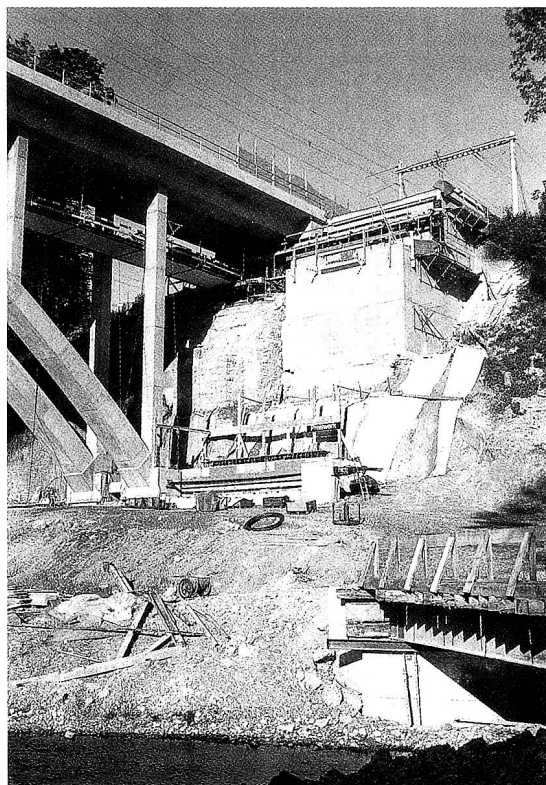
*Die Gesamtansicht vom 7. Juni 1997 zeigt die nach der Sprengung wieder instandgesetzte Werkbrücke im Vordergrund, die Verschubbahnen auf den Kämpferfundamenten und oben die Widerlager der Seite Flawil.*

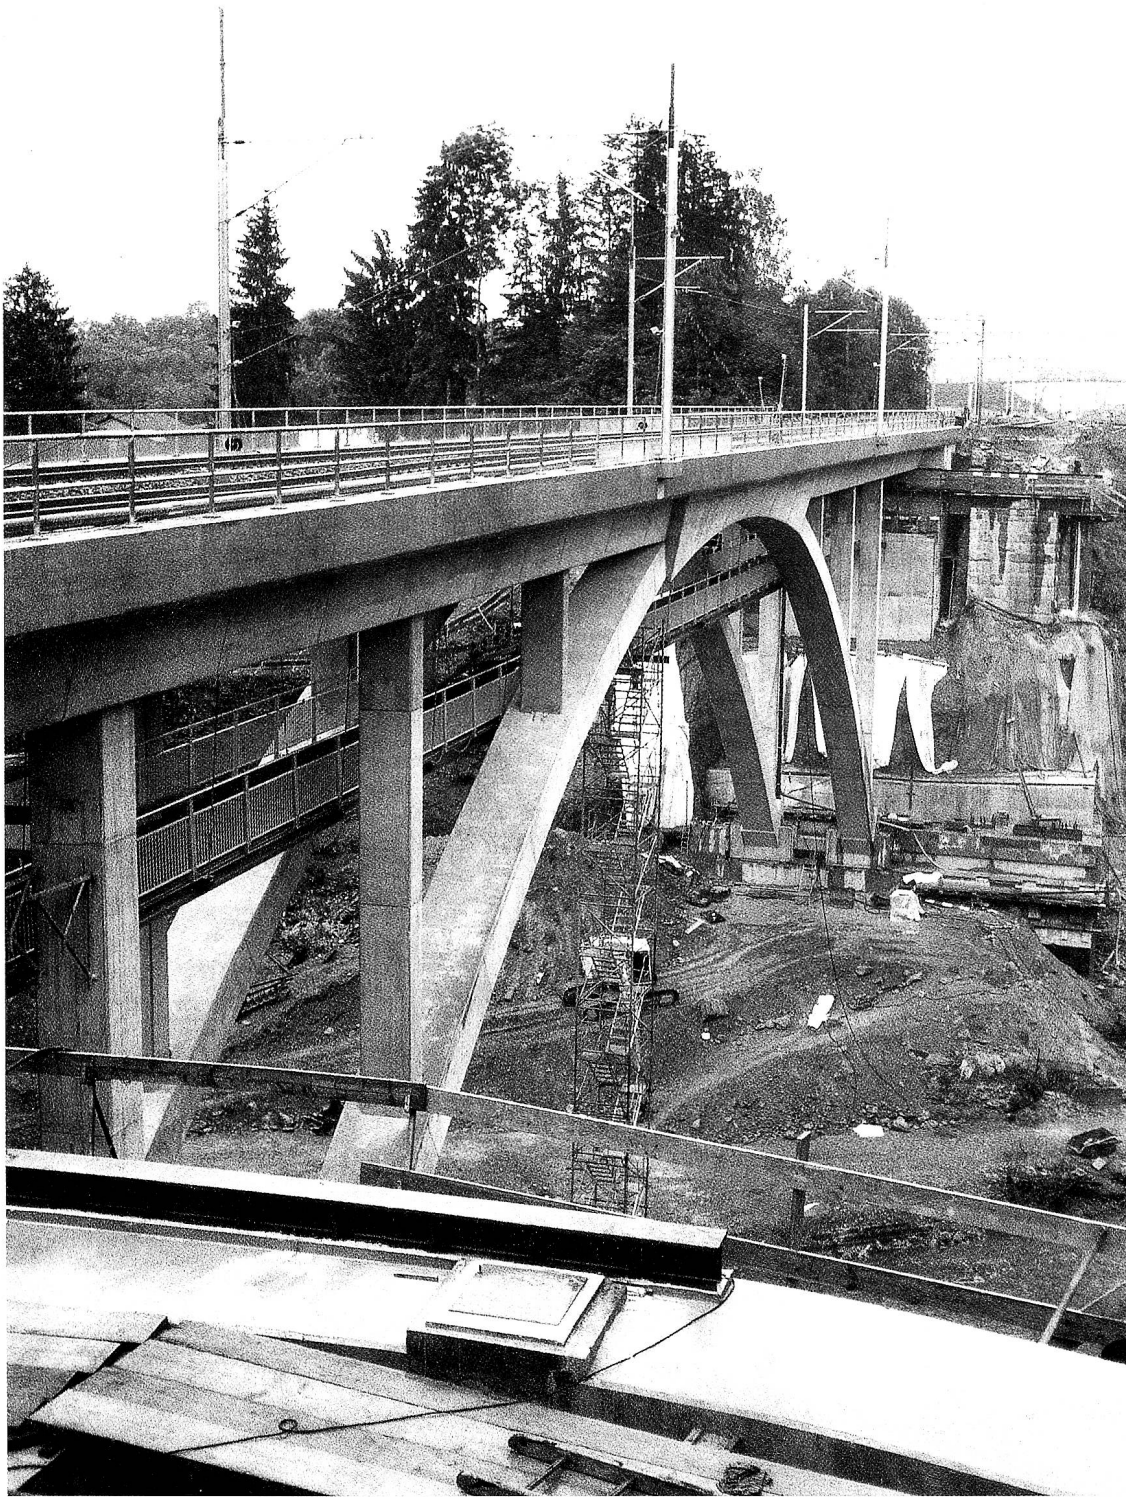
*Das elegante neue Bauwerk mit dem lange herbeigesehnten, untergehängten Fahrrad- und Fussgängersteg hatte mit erheblichem Vorsprung auf den Zeitplan seinen endgültigen Platz eingenommen. Der Dauerregen hielt den befürchteten Ansturm neugieriger oder allzu vorwitziger Besucher in Grenzen. Die SBB hatten trotzdem Vorsichtsmassnahmen ergriffen. Ein Sicherheitswärter sorgte am Sonntagmorgen für eine publikumsfreie Eisenbahnbrücke.*
