**Artikel:** Welche Eingriffe erträgt alte Bausubstanz?

**Autor:** Zehnder, Konrad

## Welche Eingriffe erträgt alte Bausubstanz?

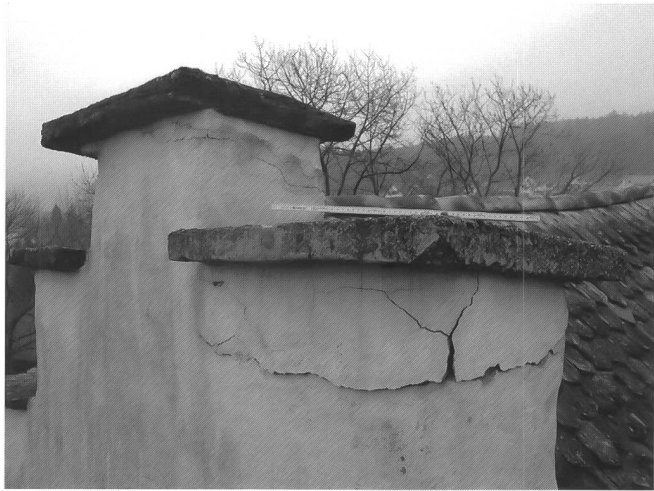
Frostschäden infolge ins Mauerwerk eindringenden Wassers, Untere Mühle, Otelfingen, Fotografie: Andreas Küng

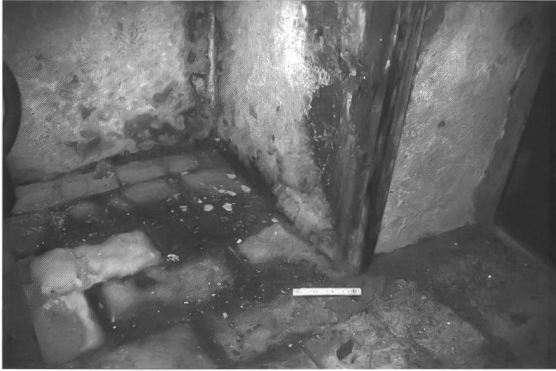
Schäden, hervorgerufen durch in angrenzende Tonplatten und Mörtel eingedrungene Salze aus dem Portlandzement, Zürich, Schulhaus Scherr

Der radikale Systemwandel (oder Systembruch?) ist am Beispiel des Portlandzementes gut nachvollziehbar.<sup>11</sup> In der zweiten Hälfte des 19. Jahrhunderts begann er alle traditionellen Baumörtel (Kalk, Gips und Lehm) zu verdrängen und ersetzen, weil diese qualitativ minderwertig schienen, sie enge bautechnische Grenzen setzten oder weil deren Verarbeitung schwieriger und teurer war. Um 1900 gab es einen standardisierten Zement, nämlich den Portlandzement; heute gibt die Schweizer Baudokumentation über 36000 in der Schweiz erhältliche Kalk-, Zement-, Mörtel- und Beton-Produkte an.<sup>12</sup> Dieser scheinbar enormen industriellen Diversifizierung steht allerdings eine noch grössere Verarmung der handwerklichen Produkte gegenüber, die früher von Region zu Region und von Dorf zu Dorf je nach lokalem Rohstoffangebot und anderen Faktoren variierten.

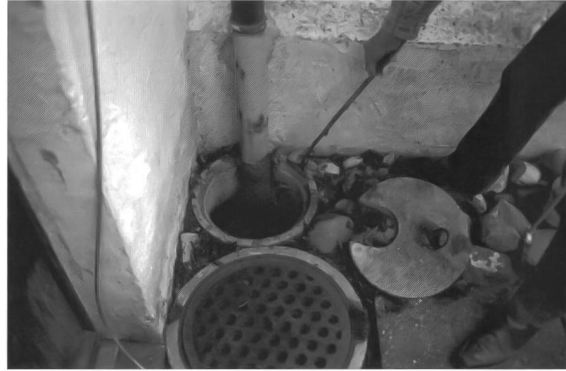
Schäden durch mangelhafte Sockelentwässerung, Zell, Reformierte Kirche

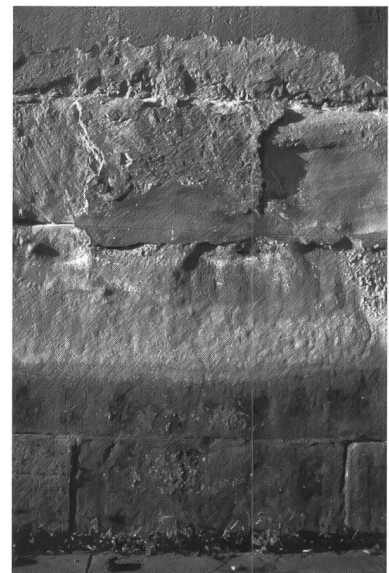
*Zementmörtelflicke beschleunigen die Zerstörung des porösen Sandsteins, Zürich, Sihlquai 332*

Unterschiedlich poröse, wie auch unterschiedlich harte Baustoffe sind im Kontakt mit Feuchtigkeit nicht kompatibel. Poröse Materialien (Natursteine, Tonziegel, Mörtel etc.) saugen in bewitterten Situationen Feuchtigkeit auf und geben sie - zumindest bei richtiger Funktion - auch rasch wieder ab. Solche Materialien sind trotz, oder gerade wegen ihrer hohen Porosität erstaunlich dauerhaft. Bekannte Beispiele sind weiche Kalkputze auf porösem Mauerwerk. Wenn dichte Materialien (dichte Steine, Zementmörtel) im Verband mit porösen verbaut werden, oder wenn Oberflächen aussen partiell abgedichtet werden, nehmen die porösen Materialien auch jenes Wasser auf, das an den dichten Oberflächen abläuft. Die Folge ist eine auf kleine Bereiche beschränkte, hier aber extreme Durchnässung. Wenn sie das erträgliche Mass übersteigt, entstehen Schäden durch Frost<sup>13</sup>, starkes Quellen, Organismenbewuchs, oder Schäden durch Salze, die mit der Feuchtigkeit transportiert und angereichert werden. Portland-Zementmörtel wirken im Kontakt mit porösen weicheren Materialien bei Durchfeuchtung mehrfach schädlich. Weil sie härter, dichter und zudem salzhaltig sind, wird bei Wasserzutritt immer das benachbarte weichere Material, also die alte Substanz zerstört.<sup>14</sup>
