**Artikel:** Amt für Denkmalpflege

## 2. AMT FÜR DENKMALPFLEGE

### TÄTIGKEIT 1985

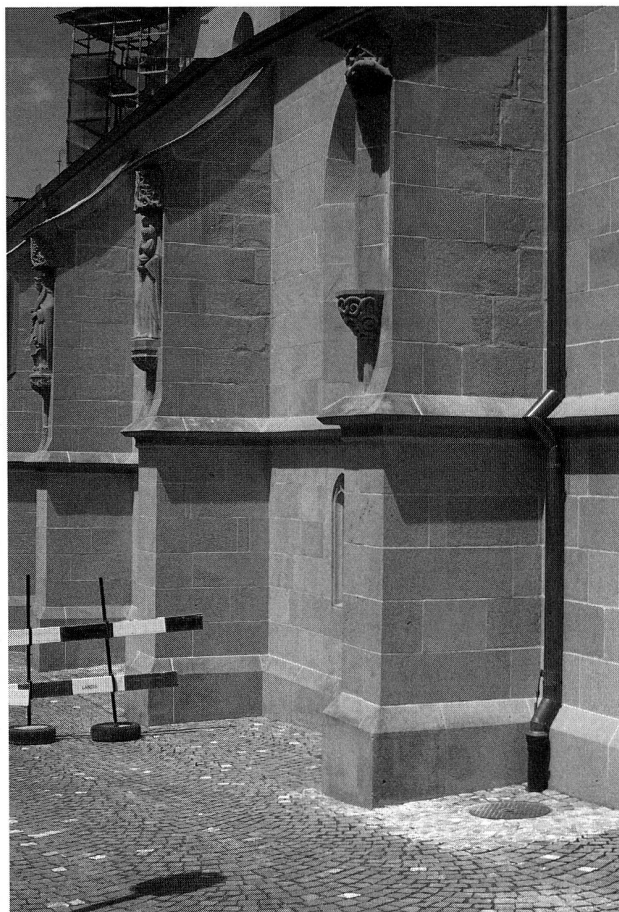
Abb. 1  
Zug, Kirche St. Oswald.  
Südliche Strebepfeiler nach der Sanierung.

Die Innenrestaurierung der Kirche und die Instandstellung des Äussern mit Ausnahme der auf Sommer 1986 vorgesehenen Westfront wurden im Berichtsjahr abgeschlossen. Am Äussern hatte ein halbes Jahrhundert die Wirkung der Instandsetzung von 1931-1939, damals sehr sorgfältig ausgeführt, weitgehend zunichte gemacht. Es ist offensichtlich, dass der Zerfallsprozess in den letzten

drei Jahrzehnten sich stetig intensiviert und dass die zunehmende Luftverschmutzung der Hauptgrund für diese Tatsache ist. Skulpturen, die 1934 nach vierhundert Jahren Bestand intakt waren, wiesen 1974 massive Schäden auf, ja waren z.T. zu Sand zerfallen, so dass damals die Festigung der Bildhauerwerke der Westfassade mit Kieselsäure-Ester sowie das Wiederanbringen der 1934 entfernten Schutzdächer eine erste dringende Massnahme waren. Die Grundtendenz der Massnahmen am Quaderwerk der Mauern war: Behebung von Schadenquellen (Eindringstellen und Liegestellen des Wassers, Abdecken der Pfeiler mit Blei); Erhaltung des Steinwerks, wobei gewisse Altersveränderungen in Kauf genommen wurden; möglichst wenig Eingriffe in die Mauerstruktur, Auswechseln von

Steinen nur wo unumgänglich; Korrektur von nachteiligen Eingriffen und Störungen des Fugenbildes aus früheren Instandsetzungen. Grundsätzlich wurde auf die Herstellung eines «Neuzustandes» verzichtet. Sämtliche Steinoberflächen wurden zwar gefestigt, aber nicht überarbeitet, so dass die Bearbeitungsspuren ihrer Herstellungszeit zumindest spürbar blieben.

Waren die Fugen der Seitenfronten fast durchgehend mit zementhaltigem Mörtel erneuert, so zeigten sich diejenigen am Ostgiebel des Schiffes zum schönen Teil im originalen Zustand. Leider konnte nur wenig originaler Fugenmörtel an Ort erhalten werden, doch wurde dieser zum Massstab für die Mörtel-Ergänzungen und das Aussehen des Fugenbildes. Die Kopien der Originalfiguren, in den dreissiger Jahren von J. Salvadé verfertigt, erfuhren eine sorgfältige Reparatur, während für die Originale, welche nicht im Museum in der Burg aufgestellt sind, und für weitere aus der Oswaldkirche stammende Kunstwerke, die Schaffung eines Sammlungsraumes in Aussicht genommen wurde. Das Dach wurde mit einer neuen Lattung versehen und grossteils mit den alten Ziegeln wieder eingedeckt. Der Dachstuhl bedurfte nur weniger Reparaturen, hauptsächlich im Firstbereich. Am Turm musste der Verputz repariert werden, während am aus Quadern gemauerten Glockengeschoss die 1962 erweiterten und weiss ausgemalten Fugen, grossteils offen, neu mit weniger aufdringlich gefärbtem Mörtel wieder geschlossen wurden. Einer

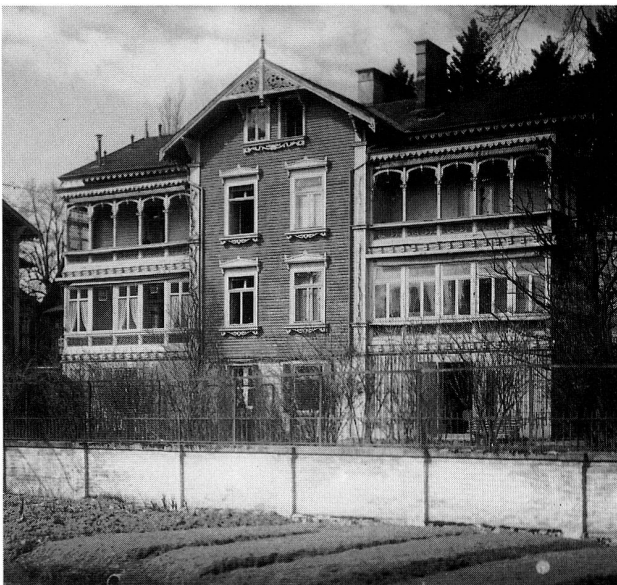
Abb. 24  
Cham, Luzernerstrasse.  
«Kolonialstil»-Häuser, 1876 als Direktionsvillen der Milchsiederei nach amerikanischen Konstruktionsprinzipien erbaut. Abbruchgefährdet.

Die im Jahr 1876 erbauten Häuser, ehemalige Direktionsvillen der Milchsiederei Cham, vereinigen Kennzeichen amerikanischer Bauweise und des Schweizerischen Holzbaustils und sind damit nicht nur architektur-geschichtlich selten und aussagekräftig, sondern repräsentieren auch die Assoziation jener Zeit zur Landwirtschaft einerseits und zu den aus der Neuen Welt eingeführten und in Cham heimisch gewordenen Lebensmittel-Verarbeitungs- und Konservierungsmethoden in einmaliger Weise. Die Häuser sind wohl erhalten, aber infolge höherer Einzoning der Grundstücke abbruchgefährdet. Die Denkmalpflege sucht Wege, um ihre Erhaltung zu ermöglichen.
