3. KANTONSARCHÄOLOGIE

TÄTIGKEIT 1985

OBJEKTLISTE

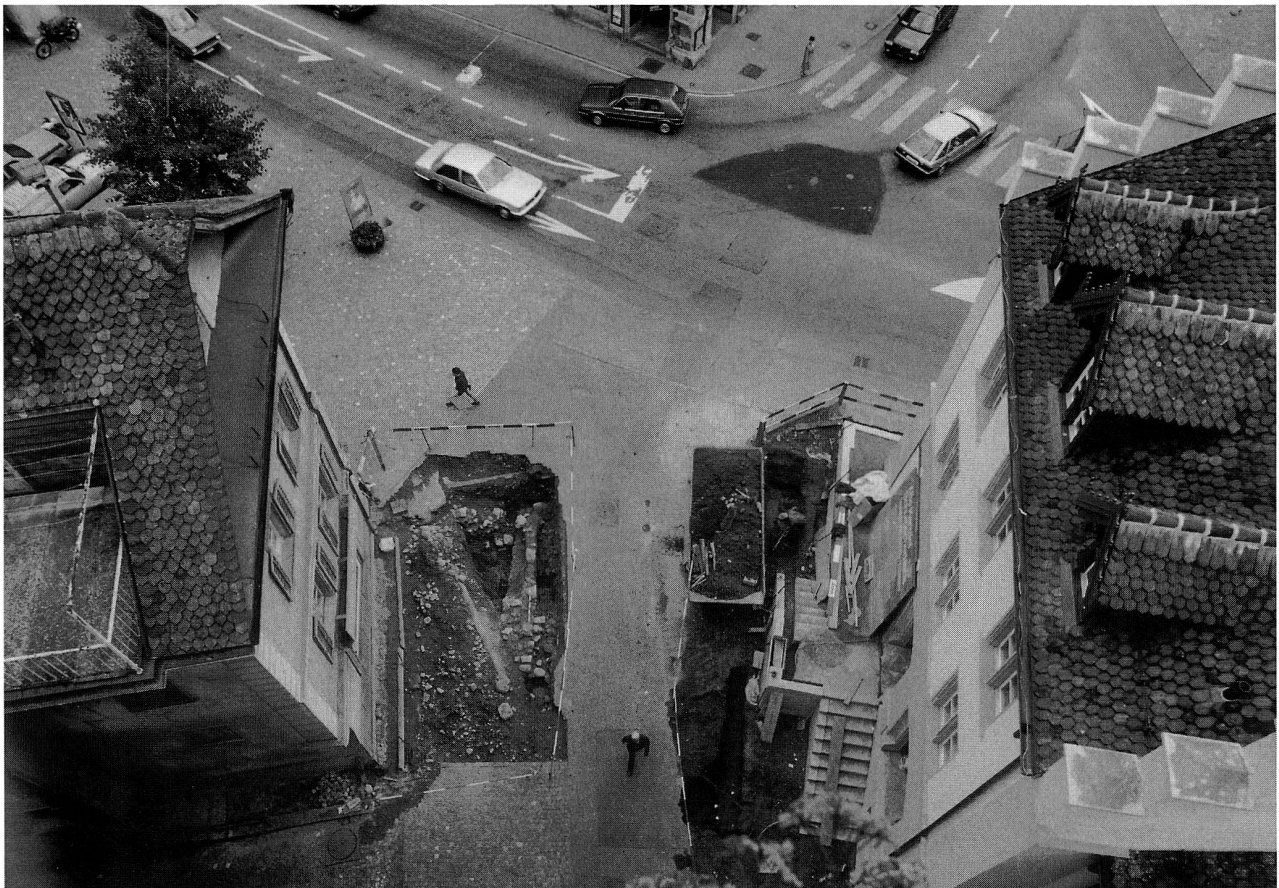
Abb. 2
Zug, Kolinplatz. Leitungsgräben vor dem Zyturm.
Freigelegte Mauerreste der alten Brücke über dem Stadtgraben,
13. September 1985 (vgl. Objekt Nr. 195).

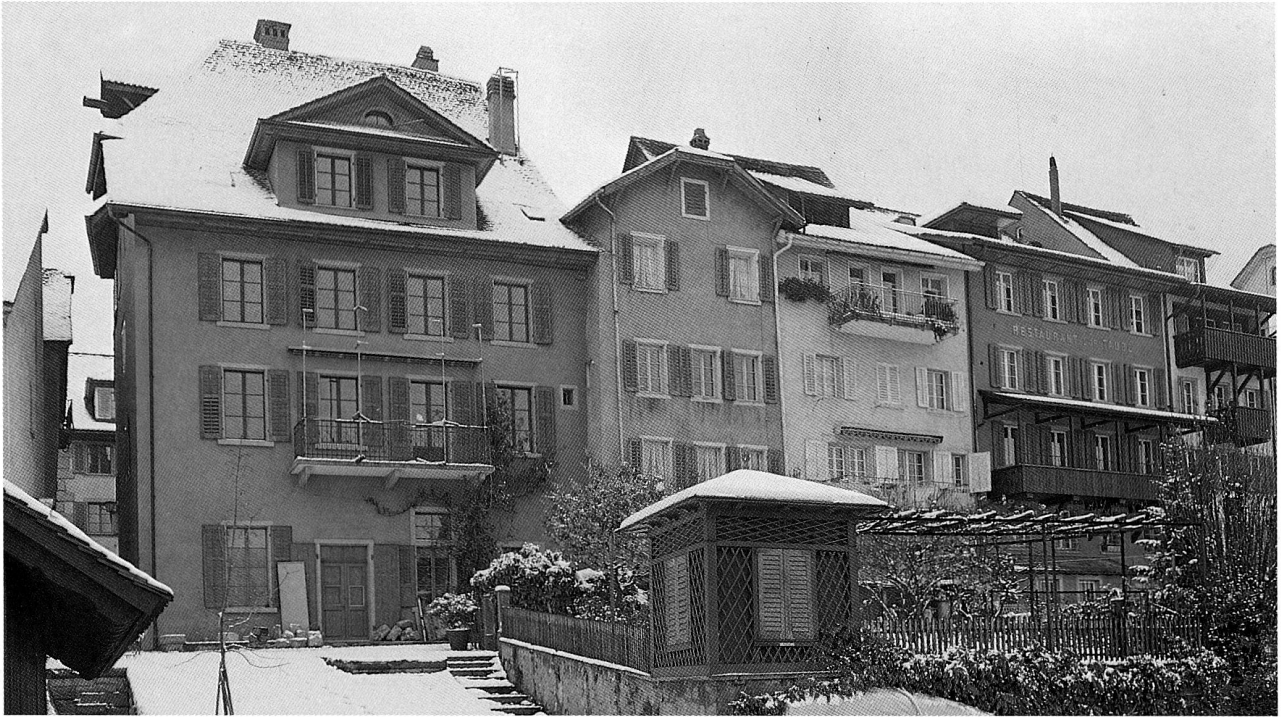
Abb. 3
Zug, Untergasse 18/20, Sust.
Ansicht von Westen, 1985.

Zu einem anderen Grossunternehmen entwickelte sich die Bauuntersuchung und Grabung in der ehemaligen Sust. Auch die Restaurierung der Wildenburg-Ruine musste über längere Zeit hinweg beobachtet werden, da hier ebenfalls archäologische Befunde erwartet werden konnten.

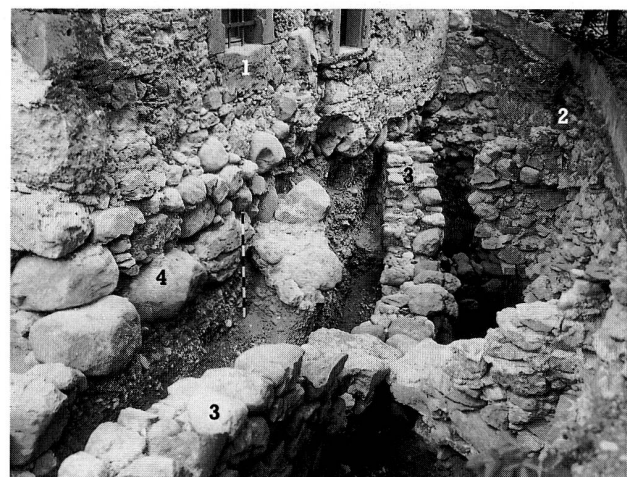
Zug, Burg. Sondierung 1967. Blick von Südosten in den oberen Hof. 1 Burggebäude, 2 kyburgerzeitliche Ringmauer, 3 ältere, wohl lenzburgerzeitliche Ringmauer, 4 Reste der kyburgischen Schildmauer.

Die Dokumentation zur Burg Zug über die Sondiergrabung (1967) und Notgrabung (1979) wurde vom Landesmuseum Zürich in kantonalen Besitz zur Ausarbeitung übergeben, die jedoch einstweilen wegen Personalmangels nicht in Angriff genommen werden kann. Dies ist sehr bedauerlich, da auch das Gelände der Burg eine wichtige Stellung zum Verständnis der Stadtgeschichte einnimmt. Das reiche Material der beiden Ausgrabungen verspricht hierzu wichtige Aufschlüsse.

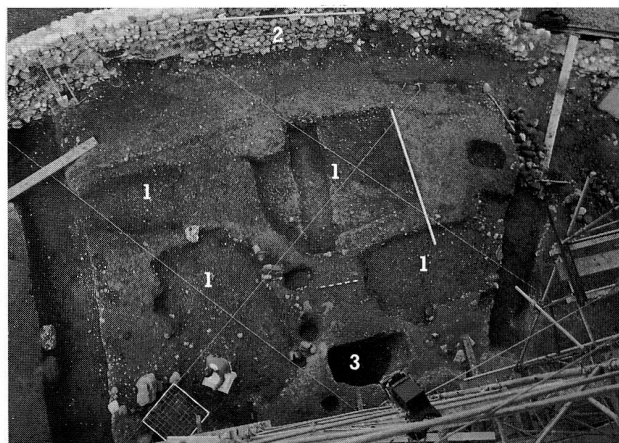
Abb. 7
Zug, Burg. Flächengrabung 1979. Blick vom Gerüst in den Hof nordwestlich des Burgturms. 1 Vier Grubenhäusergrundrisse, 2 kyburgerzeitliche Ringmauer, 3 Aussenzugang des Angriffstollens.

Vielfach gehören unterirdische Gänge sagenhaften Lokalgeschichten an. Hier ist aber unter der NW-Mauer des Burgturms tatsächlich ein verborgener Gang, der mit Schutt des 18. Jahrhunderts gefüllt war, zum Vorschein gekommen. Er war ca. 1,90 m hoch, 0,80 m breit, 6,00 m lang und ursprünglich mit Brettern verschalt und führte vom Burghof in das Turminnere. Der provisorisch wirkende Gang lässt an einen Angriffsbau denken, nicht an einen Fluchtweg, denn er setzt zeitlich das Bestehen der Ringmauer voraus.

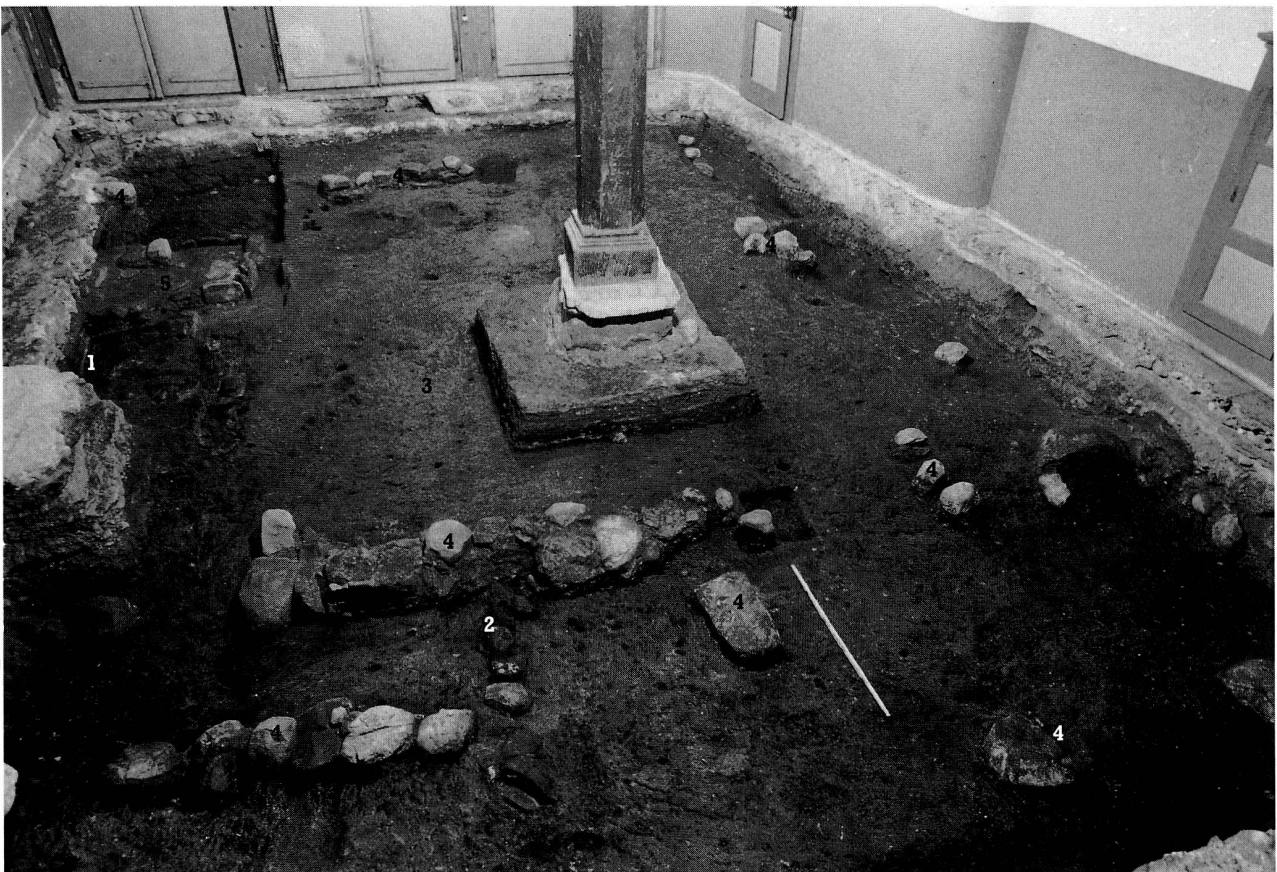
Abb. 12
Zug, Altes Kaufhaus. Grabungsfläche mit Blick nach Südosten.
1 Herdstelle (I), 2 Trockenmauer (I), 3 Trampelniveau (I).
4 Trockenmauerreste (II), 5 Herdstelle (II).
Alle übrigen Bauteile jünger als Stadtgründungszeit.

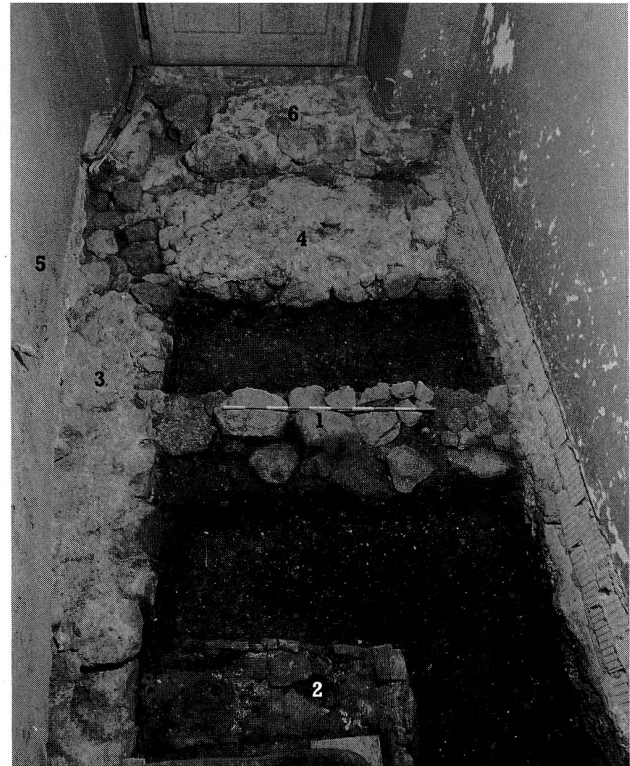
Abb. 14
Zug, Haus Untergasse 3. 1 Trockenmauer (I), 2 Herdstelle (I), 3/4 Fundamentwinkel (vermutl. 15. Jh.), 5 Südmauer, 6 Westmauer (16. Jh.).

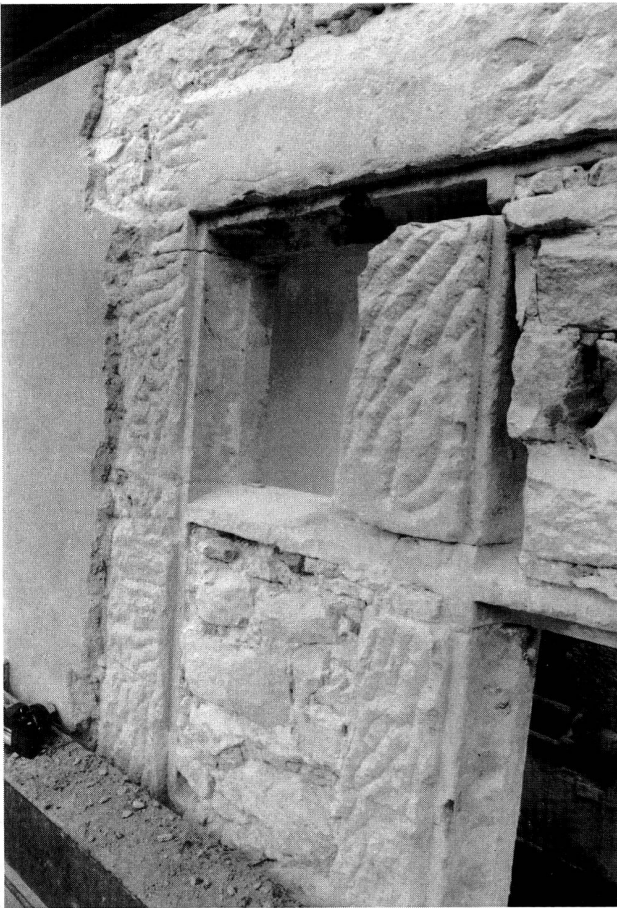
Die Untersuchungen in diesem Jahr erstreckten sich vor allem auf das Freilegen der noch vorhandenen Reste der originalen Fenster- und Türgerichte an der Ost-, Süd- und Nordfassade, die alle steingerecht gezeichnet wurden – auch bei bissigster Kälte. Die Pläne dienten dem Architekten wie dem Steinmetzen für die weiteren Wiederherstellungsarbeiten.

Ein kuriozes Kreuzstockfenster im 1. Stock der Südmauer verursachte besonders heftigen Diskussionsstoff hinsichtlich der Restaurierung: Es wies nur hälftig bearbeitete Gewändesteine auf. Offenbar hatte man sich damals, als die Werkstücke bereits im Mauerwerk sass, anders entschieden und nur die eine Fensterhälfte fertig ausgehauen. Was die Steinbearbeitung betrifft, so haben sich vor allem an der durch einen hölzernen Vorbau geschützten Ostseite die Strukturen des 16. Jahrhunderts gut erhalten.

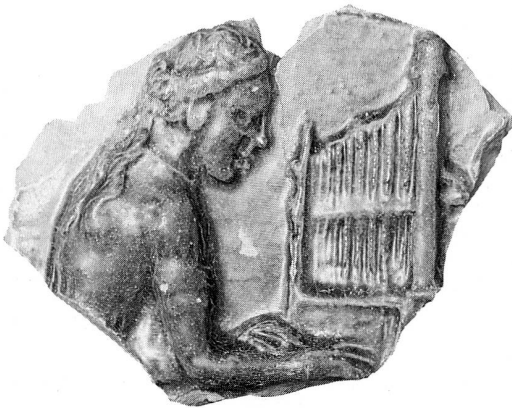
Abb. 24
Lit.: Tugium 1, 1985, S. 76.

Abb. 24
Zug, Burg. Ofenkachelfragment (Blattkachel), 16. Jh.

Der Katalog ist weitergeführt und vor allem mit Beispielen aus der Literatur, aber auch Stücken aus den Grabungen ergänzt worden. Leider konnte nur wenig Zeit dazu verwendet werden.

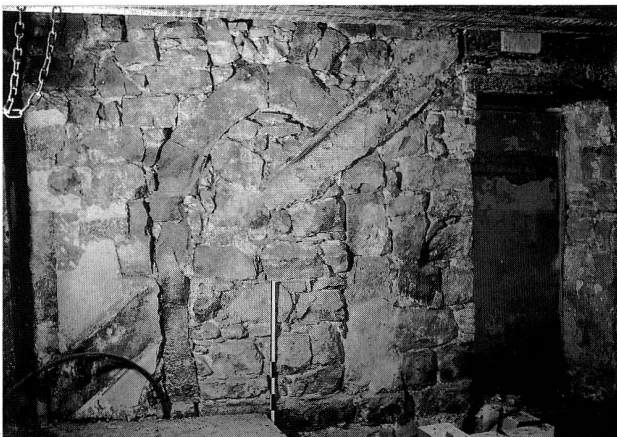
Abb. 25
Zug, Chaibenturm. Südfassade. Spitzbogenportal, 14. Jh.

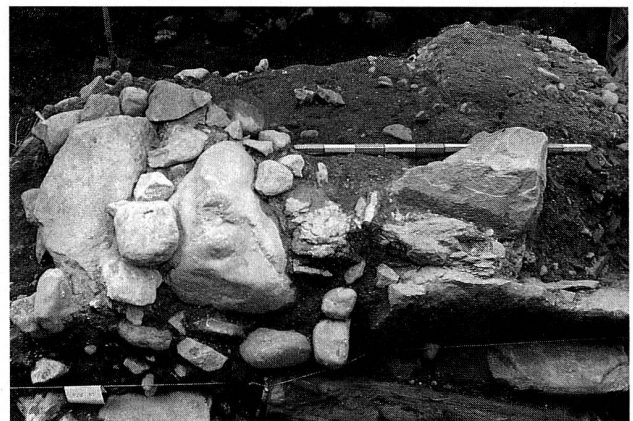
Abb. 31
Zug, St. Oswaldsgasse. Westprofil IV. Brückenverbauung, 15. Jh.

Die Arbeiten gestalteten sich für die Archäologen in zweierlei Hinsicht als schwierig. Seit dem 19. Jh. war die Strasse verschiedene Male für Leitungen aufgerissen worden. Die Leitungsstränge waren einigermaßen bekannt, aber es musste mit Überraschungen gerechnet werden. Aus diesem Grunde war es der Bauleitung nicht möglich, einen Terminplan zu erstellen. Da mit dem Einsturz der aus lockerem, kiesig-sandigem Material bestehenden Aushubwände gerechnet werden musste, konnten wegen der Spriesstafeln keine zusammenhängenden Pprofile gezeichnet und photographiert werden. Auch das Verbinden einzelner Schichten, wenn sie sich oft nur in Nuancen von einander unterschieden, wurde dadurch sehr erschwert, zuweilen sogar verunmöglicht. Flächig war wenig zu finden, da die Baggerschaufel zügig und grosszügig voranging.

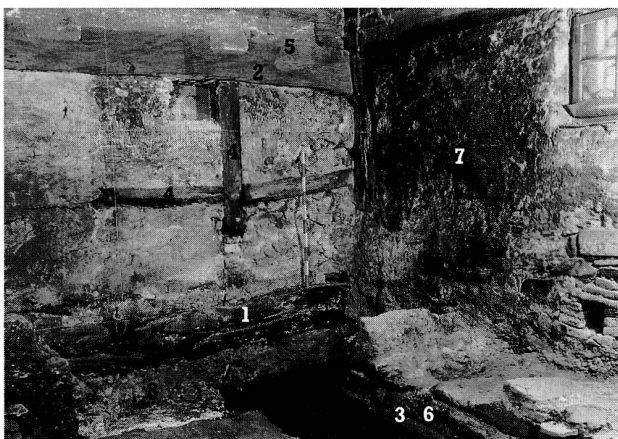
Abb. 32
Zug, Haus Zeughausgasse 19. EG Ostraum. Blick nach Nordosten. 1 Schwellbalken (I), 2 Rähmbalken (I), 3 Bodenreste (I), 4 Fachwerkwand (II), 5 (Aufhöhung (II), 6 Bodenreste (II), 7 Ostmauer (evtl. III), 8 neuzeitl. Gerbegrube.

Gemäss dendrochronologischer Datierung der vorgefundenen Eichenbalken liegen die Anfänge des Hauses in den Jahren nach 1520. Damals entstand ein zweigeschossiger Bohlenständerbau, der bereits die Tiefe des heutigen Gebäudes einnahm. Vermutlich folgten die beiden im Norden und Süden anstossenden Bauten später. Für das nördliche Haus konnte dies in bezug auf die zweite Bauphase nachgewiesen werden. Der Umbau musste recht einschneidend ausgefallen sein, indem unter Wiederverwendung der alten Baumaterialien die Stockwerke erhöht und das Gebäude zu einem dreigeschossigen Fachwerkbau mit gemauertem Sockelgeschoss umgebaut wurde. Dies dürfte im 17. Jh. (Malereireste, nicht freigelegt) geschehen sein. Wohl im 18. Jh. wurde das Gebäude erneut um ein Geschoss aufgestockt. Es muss mit bemaltem Täfer ausgestattet worden sein. Reste davon waren noch in Wiederverwendung von Umgestaltungen des 19. Jh. zum Vorschein gekommen.

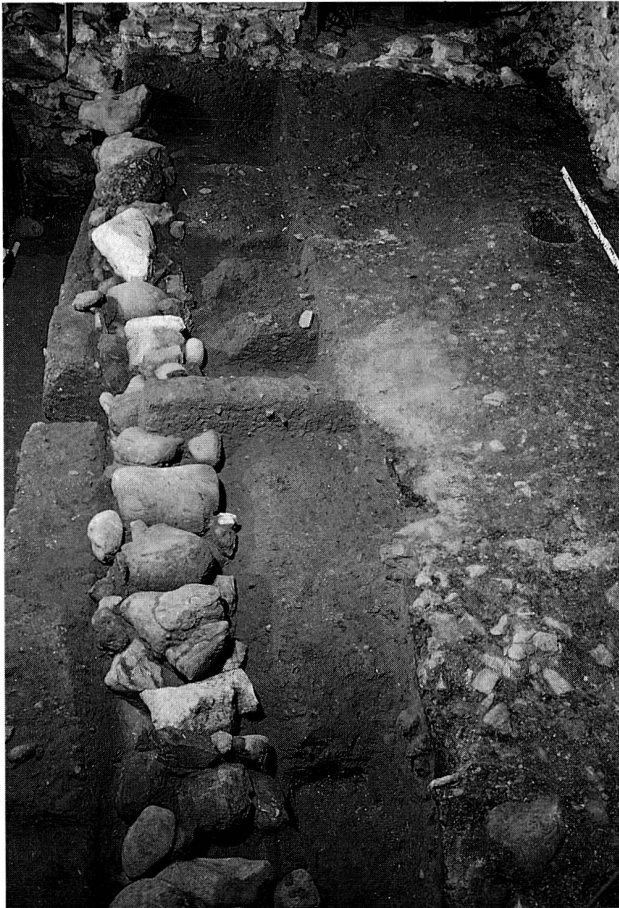
Wohl jünger als diese Schichten war eine aus Bollensteinen gebildete Steinreihe, die sich in Analogie zu anderen bei Grabungen entdeckten Mauern als Fundament eines Holzbaus interpretieren liess (vgl. Objekt Nr. 45, 164). Diese dürfte weiter nach Norden gereicht haben. Parallel zur heutigen Un-

tergasse ausgerichtet lag die Gebäudeflucht – falls es sich um eine Aussenmauer handelte – breits im städtischen Überbauungssystem.

Die Untersuchungen am aufgehenden Mauerwerk liessen nur an der Südmauer ältere Strukturen erkennen. Ein Steinhaus, das sich gegen den See fortsetzte, dürfte aufgrund des Mauercharakters im 13./14. Jh. entstanden sein, ein zweites, jenseits des Ehgrabens wohl wenig später. Dieses erstreckte sich nach Süden, während das ältere nach Norden ausgerichtet war. Ein Vergleich mit dem Prospekt in Stumpfs Chronik (1548) zeigt, dass dem Neubau der Sust mindestens zwei Häuser und zwei Schöpfe weichen mussten.

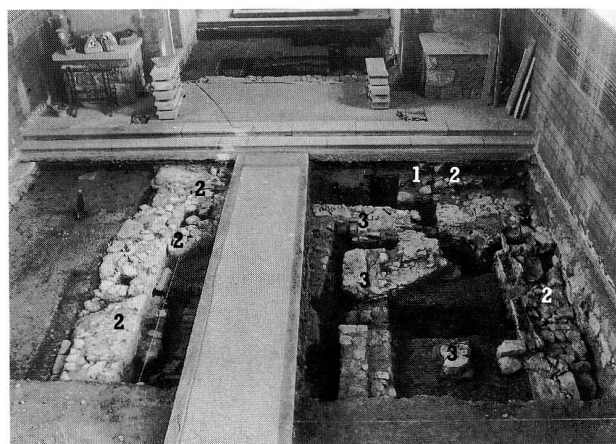
Abb. 35
Hauptsee, St. Vit. Blick nach Osten. 1 vorbarocke Kapelle, 2 barocke Kirche, 3 Einbauten, 1. H. 19. Jh.

mentreste einer in Ostwestrichtung laufenden Mauer zur Kapelle von 1575–1578 gehören. Die barocke Kirche war gut fassbar, ihr Grundriss lässt sich, auch wenn die Vorchorzone nicht geöffnet wurde, einigermaßen rekonstruieren, eine Saalkirche mit leicht eingezogenem, polygonalem Chor und südlich angebaute Sakristei. Die Seitenaltäre standen übereck – eine Lösung, die später besonders häufig von den Architekten Purtschert und Singer angewendet wurde. Etwa um 1830 wurden Entfeuchungskanäle eingebaut. Auch im Fundament dieses Gebäudes steckten mehrere Findlinge, die vermutlich als Eckverstärkungen dienten (vgl. Objekt Nr. 3, 105, 178). Der Verlängerungsbau von 1867 wurde angeschnitten, aber nicht ausgegraben. Für die heutige, 1895–1899 errichtete Kirche musste das Gelände
