AMT FÜR DENKMALPFLEGE UND ARCHÄOLOGIE

DENKMALPFLEGE

5. PRAKTISCHE TÄTIGKEIT

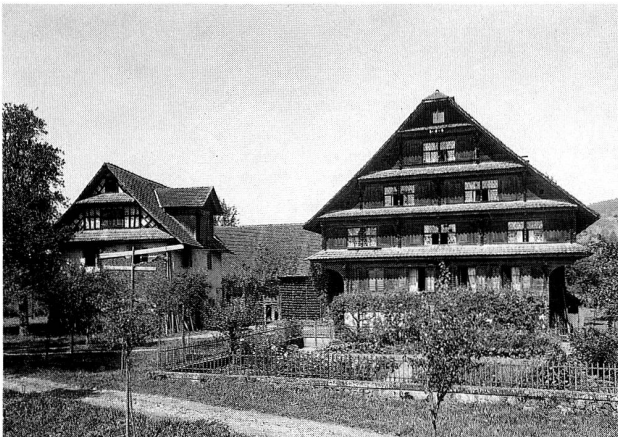
Abb. 2
Baar. Hofgruppe Sennweid. Aufnahme um 1930.

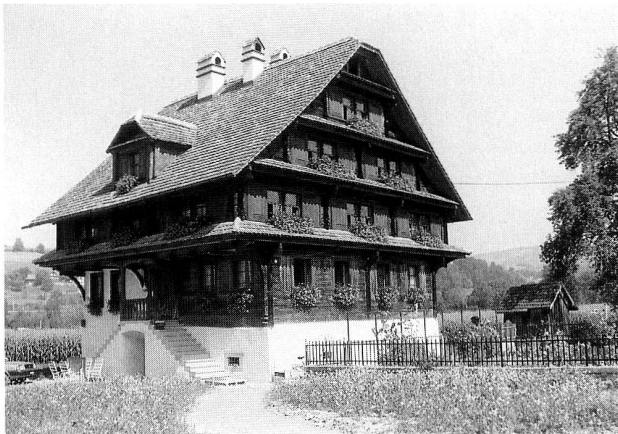
Abb. 3
Baar. Bauernhaus Sennweid nach der Restaurierung.

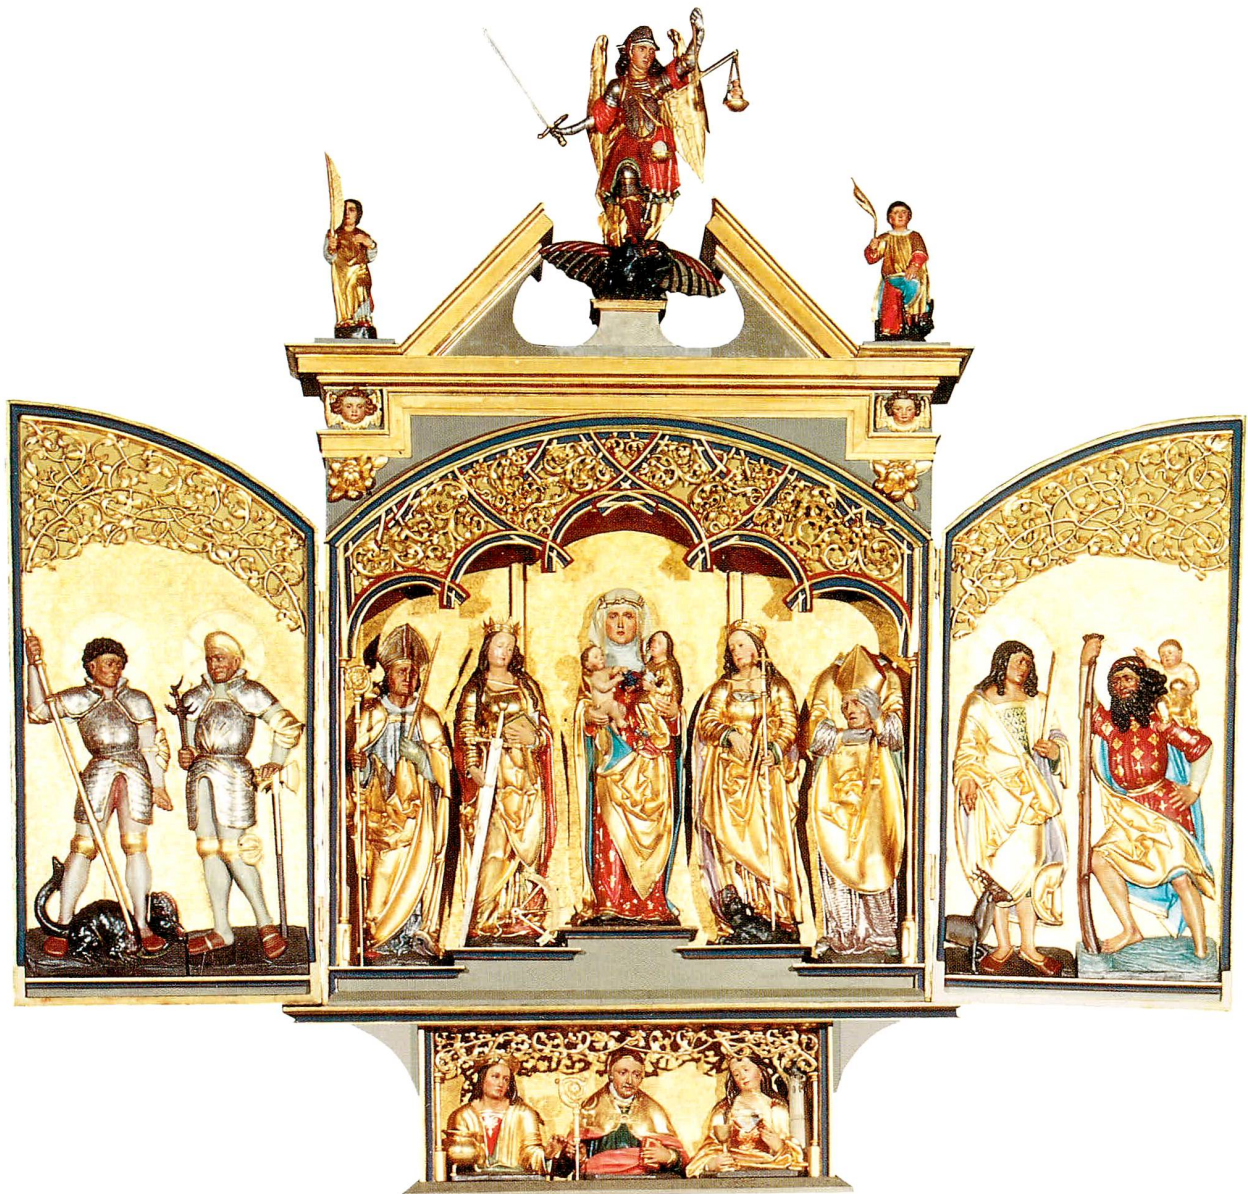
Abb. 4
Baar. Annakapelle. Spätgotischer Flügelaltar
nach der Restaurierung.

Spätgotischer Altar: Der Altar wurde nach der einzig noch vorhandenen Fassung von 1852 restauriert, die sich offenbar recht eng an die Spuren der ursprünglichen Bemalung und Vergoldung hält. Der störende Tabernakel-Einbau konnte zugunsten der ursprünglichen Stufung des Figurensockels entfernt werden.

Durch die Eliminierung der Übermalungen und Goldbronze-Anstriche (wohl aus den Dreissigerjahren) hat die Gesamtwirkung des Retabels entscheidend gewonnen (Abb. 4).

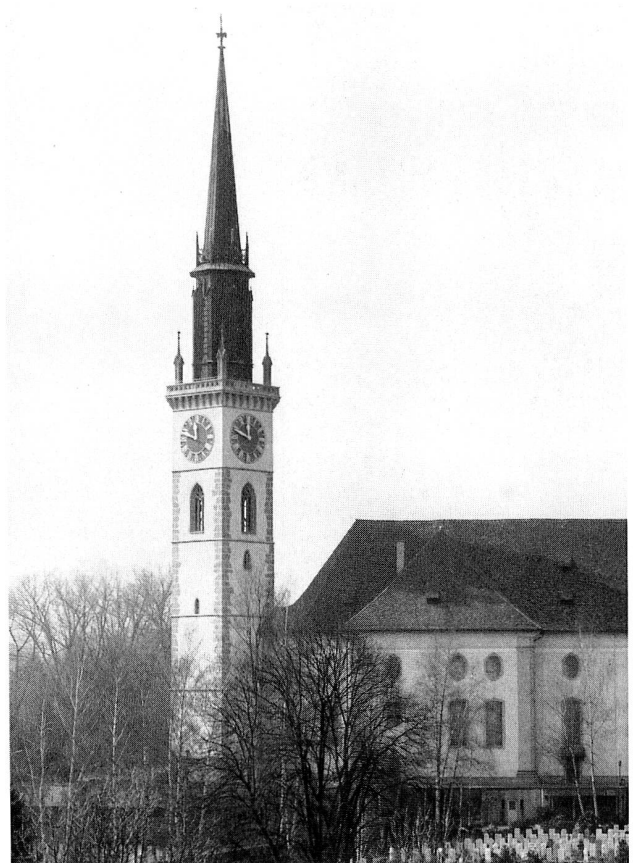
Abb. 6
Cham. Kirche St. Jakob. Zustand des Turmes nach der Renovation von 1987, entsprechend dem 1959 geschaffenen «materialechten» Zustand.

Abblätterungen am Deckputz von 1959 und Schäden am Sandstein sowie Undichtigkeiten der Turmplattform waren der Anlass zur im Sommer durchgeführten Turmrenovation. Dabei wurde der intakte Grundputz belassen und nur der Deckputz abgestossen. Nach Kontrollen und Festigung der Eckquader, die zumindest seit der letzten Renovation freilagen, ursprünglich aber überputzt waren, wurde ein neuer Deckputz aufgezogen, wobei der Kirchenrat einen rein mineralischen eingefärbten Fertigtputz wählte.

Die Sandsteine der Turmplattform und Brüstung wurden soweit möglich repariert und aufmodelliert, doch liess sich Ersatz allzu schadhafter Werkstücke nicht vermeiden. Die Kupferverkleidung des Oktagon und des Helms war intakt, ebenso das Holzwerk. Die Uhr erhielt neue, vergoldete Chromstahlziffern. Die heute dunkle, kupferverkleidete Turmnadel war ursprünglich steinfarben bemalt und somit in farblicher Übereinstimmung mit dem Turmschaft. Auf die Rekonstruktion dieses aus einem Aquarell bekannten Zustandes wurde verzichtet. Vielleicht entscheiden sich spätere Generationen, sie wieder herzustellen, wenn auch das Kirchenäussere seine ursprüngliche Fassung wieder erhält.

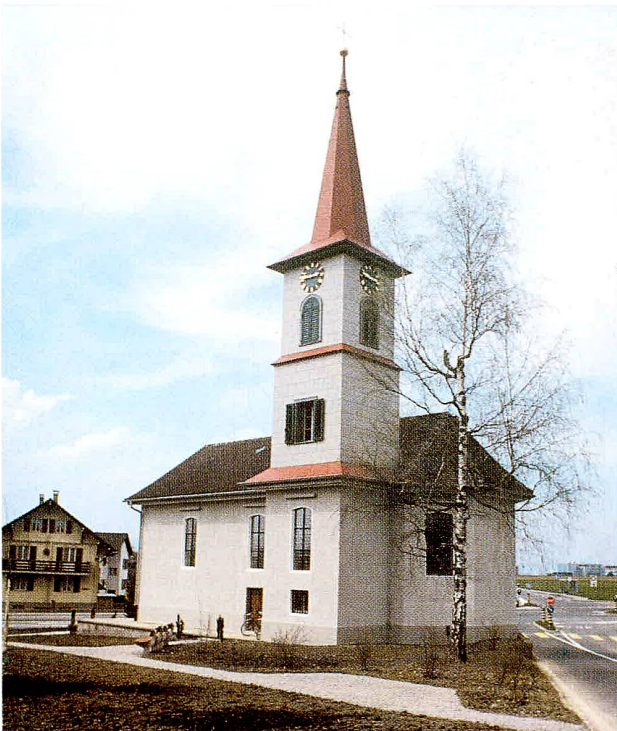
Abb. 10
Holzhäusern. Kapelle St. Wendelin. Äusseres nach der Restaurierung und Wiederherstellung der ursprünglichen Farbabstufung am Turm.

Die Kapelle St. Wendelin, in den frühen Siebzigerjahren abbruchbedroht durch den geplanten Ausbau der Strassenkreuzung, erfuhr im Berichtsjahr eine Aussen- und Innenrenovation. Am Äusseren wurde der noch gute Besenwurf aus den Dreissigerjahren belassen und repariert. Der Turm über der gemauerten Sakristei, ein mit Blechplatten quaderartig verkleideter hölzerner Fachwerkbau, erhielt seine in den Vertikalteilen steinfarbene, in den Dachteilen rote Farbgebung zurück, wie sie anhand kleiner Spuren mindestens erschlossen werden konnte. Neue, bleiverglaste Scheiben erhellen das nun wieder im klassizistischen Sinne weiss gehaltene Innere. An den Altären wurde auf die Freilegung und Wiederherstellung der nachweisbaren Originalfassung aus Kostengründen verzichtet, wie überhaupt die ganze Instandsetzung nicht als Restaurierung im strengen Sinn des Wiederherstellens des ursprünglichen Zustandes angesehen werden kann. Dessen waren sich Kirchenrat und Denkmalpflege bewusst in der Meinung, dass so die Kapelle wie-

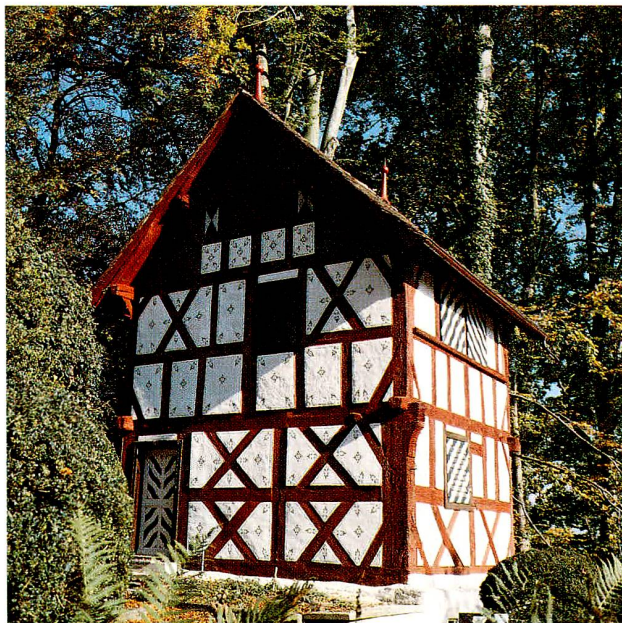
Abb. 11
Risch. Schloss Buenas. «Rebhüsl» mit freigelegtem Fachwerk und schablonierter Ornamentierung der Putzfelder nach der Restaurierung.

Das Riegelwerk wurde von den Buchsbaumzäpfchen, die als Putzträger dienten, befreit, morsche Stellen mit einem Holzverfestigungsmittel behandelt und oxydrot gestrichen. Die noch originalen Ausfachungen blieben erhalten, lose Stellen wurden hintergossen, Fehlstellen mit Kalkputz ergänzt, Risse und Beschädigungen gekittet. Im unteren Bereich, wo einige Putzfelder nicht mehr vorhanden waren, wurde mit Sumpfkalkmörtel neu verputzt und gekalkt, sowie die Schablonenmalerei und Begleitlinien aufgebracht. Auf der Westseite wurden die fehlenden Schiebeläden des Dachfensters und die vertikale Holzverschalung vom Schreiner wieder angebracht. An der Südseite, wo sich ein grosses Doppelfenster befand, welches heute zugemörtelt ist, wurden die Schiebeläden wieder angebracht. Die ersetzten Schiebeläden sind den bestehenden Läden der anderen Fenster angepasst und grünlich/schwarz und weiss geflammt gestrichen worden. Die Dachuntersichten wurden analog dem Riegelwerk oxydrot gestrichen.

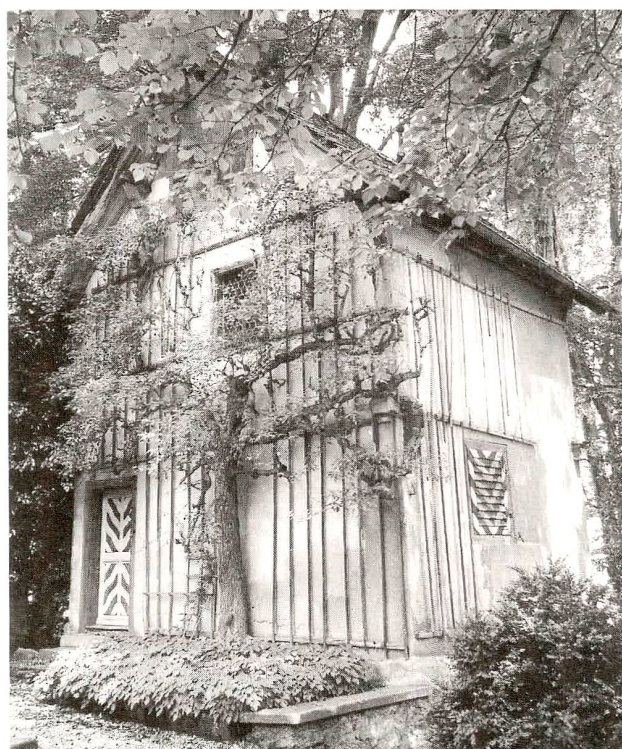
Abb. 12
Risch. Schloss Buenas, «Rebhüsl» vor der Restaurierung.

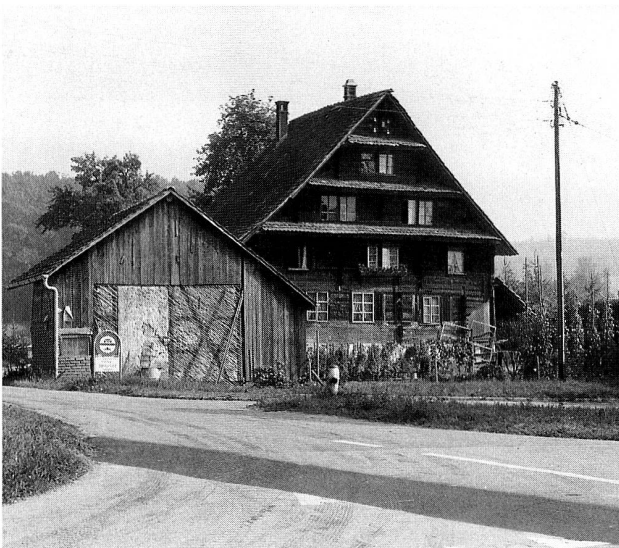
Abb. 13
Steinhausen. Haus Tann im Zustand des Zerfalls 1985.

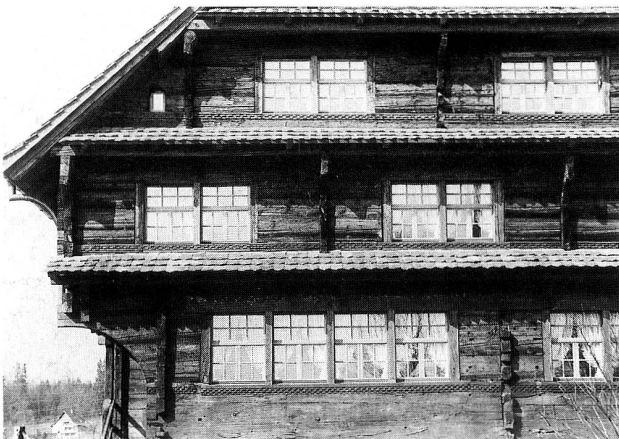
Abb. 14
Steinhausen. Haus Tann. Detail aus der restaurierten Fassade mit wiederhergestellten Fensterwagen und Sprossenfenstern nach aufgefundenem Vorbild.

staltet. Die Restaurierung kann als mustergültig bezeichnet werden. Das Wohnhaus Tann wurde vom Regierungsrat als Baudenkmal von regionaler Bedeutung anerkannt und unter kantonalen Schutz gestellt. Zu erwähnen ist noch der Sodbrunnen, welcher anlässlich der Bauarbeiten beim Nebengebäude (angeblich früher Nagelschmiede) entdeckt worden ist. Hfl

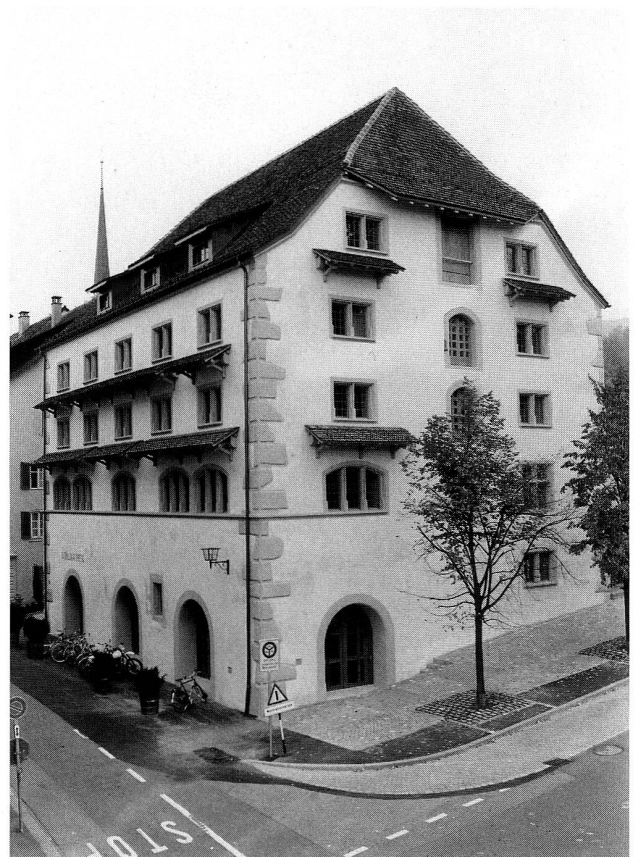
Abb. 16
Zug. Ehemaliges Kornhaus jetzt Stadt- und Kantonsbibliothek.
Zustand nach der Restaurierung mit wiedergeöffneten
Aufzugstüren und wiederhergestellter Befensterung des 16.
Jahrhunderts. Die Tore im Erdgeschoss sind neu.

Dachstuhl von 1530 Baurationalisierungs-Überlegungen zum Opfer. Dass der neue Dachstuhl schliesslich in traditioneller Handwerkstechnik erstellt wurde, mag ein kleiner Trost sein. Im Innern wurde das Erdgeschoss-Niveau erheblich abgesenkt, die beiden Gewölberäume aber beibehalten. Sie erhielten durch das tiefere Bodenniveau eine neue, weniger drückende Proportion und dienen nun als Entrée respektive Zeitschriftenraum.

Alle Stockwerkböden wurden neu in Beton ausgeführt und auf einer inneren Vormauerung aufgelagert. Wesentlich zum äusseren Erscheinungsbild tragen die wieder angebrachten Klebedächer an den Fassaden sowie die leicht gelbliche Tönung des Verputzes mit hellgrau gefassten Hausteinteilen bei. Der in alter Kalktechnik erfolgte Anstrich in den nassen Verputz bildete infolge zu hoher Mauer-

durchfeuchtung während des Umbaus stellenweise Sinterschichten, die als Flecken in Erscheinung treten und das an Perfektion gewöhnte Auge vieler stören. Nach einhelliger Meinung der mit historischen Anstrichen Erfahrenen gilt es zunächst einige Jahre abzuwarten, bevor allfällige Sanierungsmassnahmen ergriffen werden. Vielleicht darf man auch auf

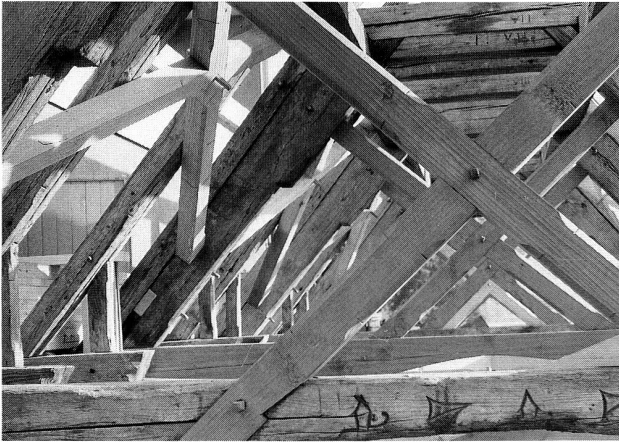
Abb. 17
Zug. Alte Steinhauserbrücke. Ergänzierter Dachstuhl unten die angeschnittene Jahrzahl 1712.

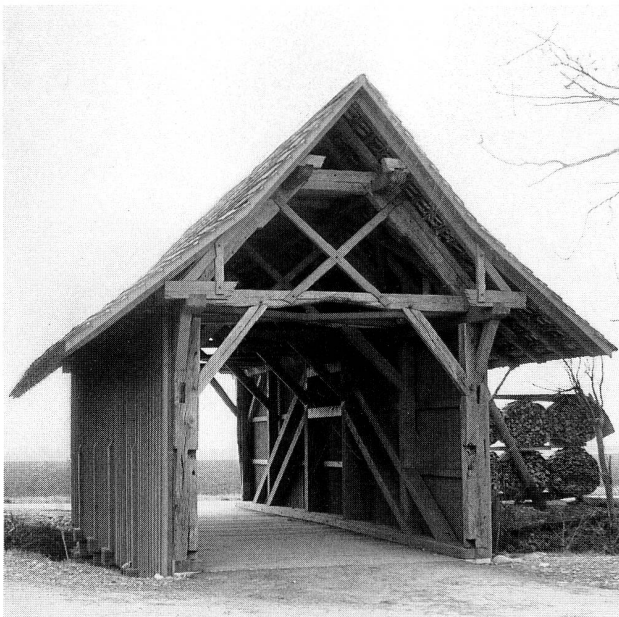
Abb. 18
Zug. Alte Steinhauserbrücke. Nach der Wiederherstellung in der Kolermühle.

Berichte über Brandschätzungen sind häufig, aber keiner nennt die Steinhauser Brücke. Dank dem Entgegenkommen des Vorbesitzers, der sie dem Kanton entschädigungslos überliess, konnte die Brücke als Fuss- und Radwegübergang über die alte Lorze in der Kollermühle wieder errichtet werden. Anhand der an den Altteilen ablesbaren konstruktiven Hinweise und zeitgleichen Vergleichsbeispielen wurde das Tragwerk in Form eines Stabpolygons wiederhergestellt. Die Vordächer dürften ursprünglich noch weiter über die Öffnungen vorgesprungen sein. Mit der Wiedererrichtung der Brücke wurde ein Kulturgut erhalten, das sonst sicher unbeachtet verloren gegangen wäre. Das Verdienst, sie entdeckt zu haben, gehört Kantonsingenieur Hans Schwegler.

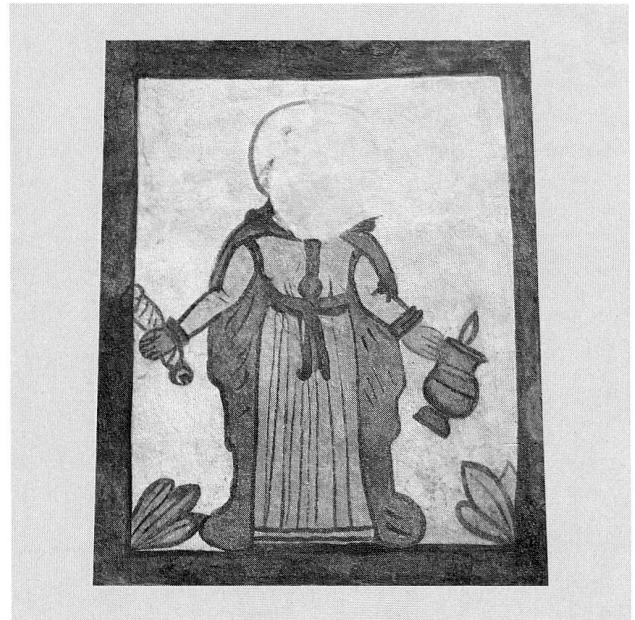
Abb. 21
Zug, Haus Graben 12. Bemalte Fachwerkwand. Feld mit Hl. Verena nach Abnahme und Restaurierung (Ende 16. Jahrhundert).
