BEITRÄGE ZUR BAUGESCHICHTE DER KLOSTERKIRCHE FRAUENTHAL

Toni Hofmann

GRABUNG UND BAUNTERSUCH

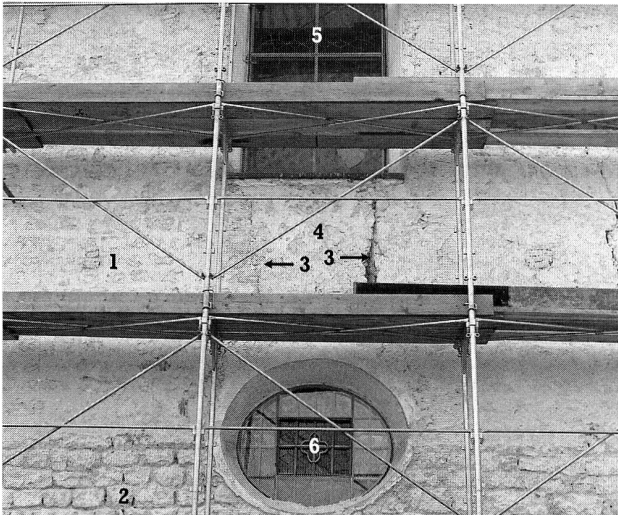
Abb. 63
Ausschnitt der Nordfassade.
1 Mauerwerk mit steinsichtigem Verputz, Kirche I, 2 Wie 1, aber vom Verputz befreit, 3 Negative des romanischen Fensters (des westlichsten), 4 Vermauerungsflick, 5 Rundbogenfenster, Kirche VI, 6 Ochsenauge, Kirche VI.

Längs der ganzen Nordfassade ist das romanische Mauerwerk praktisch bis zur ehemaligen Trauflinie erhalten³⁹ (Abb. 63). Alle originalen Fenster sind ausgerissen, aber anhand der Ausbruchs-

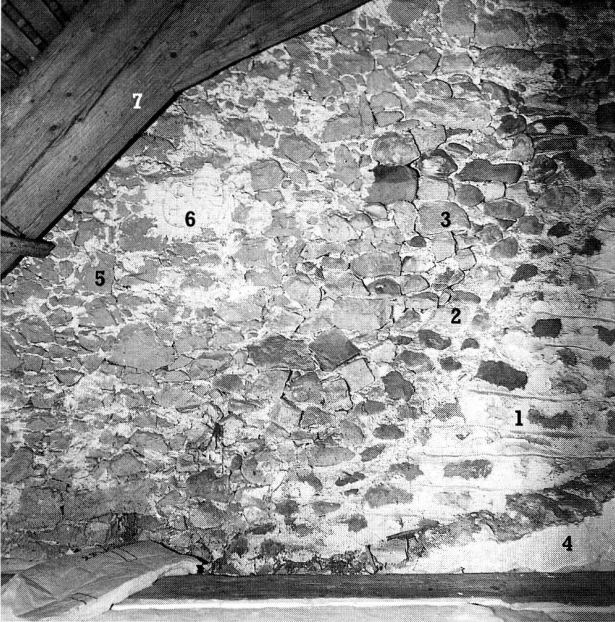
Abb. 67
Ansicht an den nördlichen Teil des Ostgiebels im Dachstock.
1 Ostgiebelwand mit Fugenstrichverputz, Kirche I, 2 Aufhöhung, Kirche II, 3 Aufhöhung, Kirche III, 4 Giebelvormauerung, Kirche III, 5 Giebelaufhöhung, Kirche VI, 6 Verputzmedaillon 1732, Kirche VI, 7 Dachstock, Kirche VII.

Die erste Kirche «Unserer lieben Frau» dürfte im Innern von einer Flach- oder Balkendecke überspannt gewesen sein. Die beiden romanischen Giebelwände im heutigen Dachstock zeigen einen weissen, zum Teil steinsichtigen Verputz mit kräftigen horizontalen Fugenstrichen (Abb. 67).

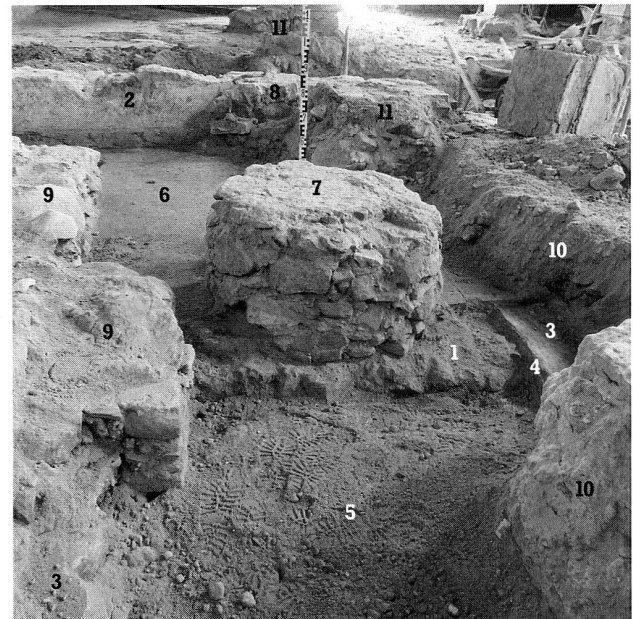
Abb. 70
Im Nonnenchor, Blick nach Westen.
1 Querfundament, vermutlich zum Lettner gehörend, Kirche I, 2 Lettnerfundament, Kirche I, 3 Mörtelgussboden, Kirche I, 4 Angusskante, an 3, 5 Schutt, 1972 nicht berührt, 6 Tonplattenboden, Kirche IV, 7 Rundsäulenfundament zum «Oberen Chor», Kirche VI, 8 Halbrundfundament zum «Oberen Chor», Kirche VI, 9 Treppenfundament zum «Oberen Chor», Kirche VI, 10 Auffüllschutt ab Kirche VI, 11 Emporenfundament, Kirche VII.

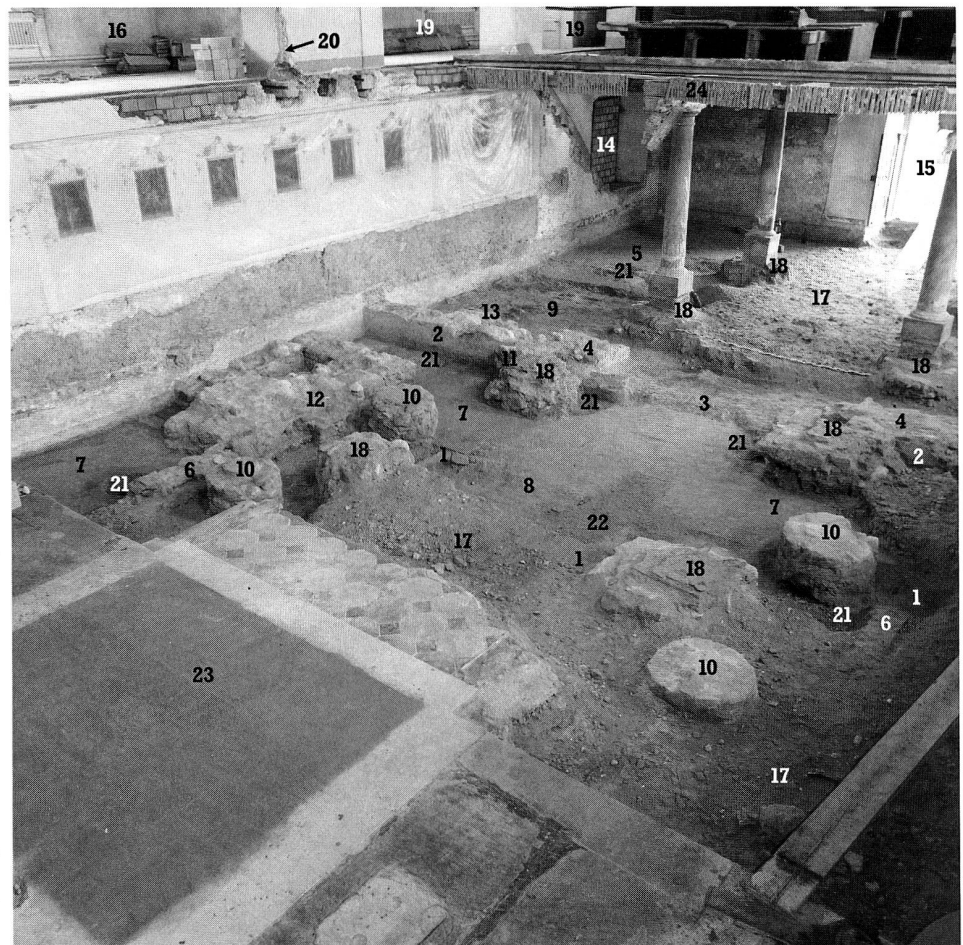
1 Mörtelgussbodenstreifen, Kirche I, 2 Letznerquermauer, Kirche I, 3 Durchgang Nonnenchor-Laienschiff, Kirche I, 4 Altäre im Laienschiff, Kirche I, 5 Mörtelgussboden im Laienschiff, Kirche I, 6 Untermauerung des eventuellen Chorgestühls, Kirche II, 7 Tonplattenboden, Kirche IV, 8 Backsteinboden zu 7, 9 Unterlagsmörtel zu Tonplatten, Kirche IV, 10 Rundfundamente des «Oberen Chores», Kirche VI, 11 Halbrundfundament, Kirche VI, 12 Treppenfundament zum «Oberen Chor», Kirche VI, 13 Südlicher, neuerbauter Seitenaltar, Kirche VI, 14 Conversentüre, Kirche VI, 1972 vermauert, 15 Westhaupteingang, Kirche VI, 16 Arkadenöffnung Seitenempore, Kirche VI, 17 Schutttauffüllung, ab Kirche VI, 18 Emporenfundamente, Kirche VII, 19 Arkadenöffnungen zur Seitenempore, Kirche VII, 20 Negative der Westempore, Kirche VII, 21 Gerüststangenhölzer, Kirche VII, 22 Ungeöffnete Grabgrube, ab Kirche VII, 23 Unberührte, junge Bodenteile, ungefähr auf der Höhe des Bodens Kirche VII liegend, 24 Emporbrüstung, Kirche VIII.

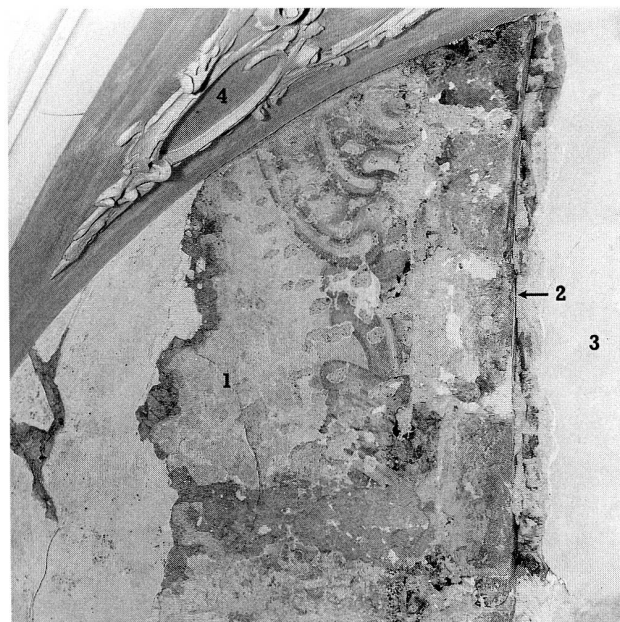
Abb. 90
Nördliches Gewände des Chormittelfensters hinter dem Hauptaltar der Kirche VII. 1 Vormauerung Chorostwand Kirche III, darauf Malereien um 1660, Kirche IV, 2 linke Laibung des Mauerwerkfensters, Kirche II und III, 3 Zumauerung von 2, Kirche VII, 4 Decke zur Kirche VII.

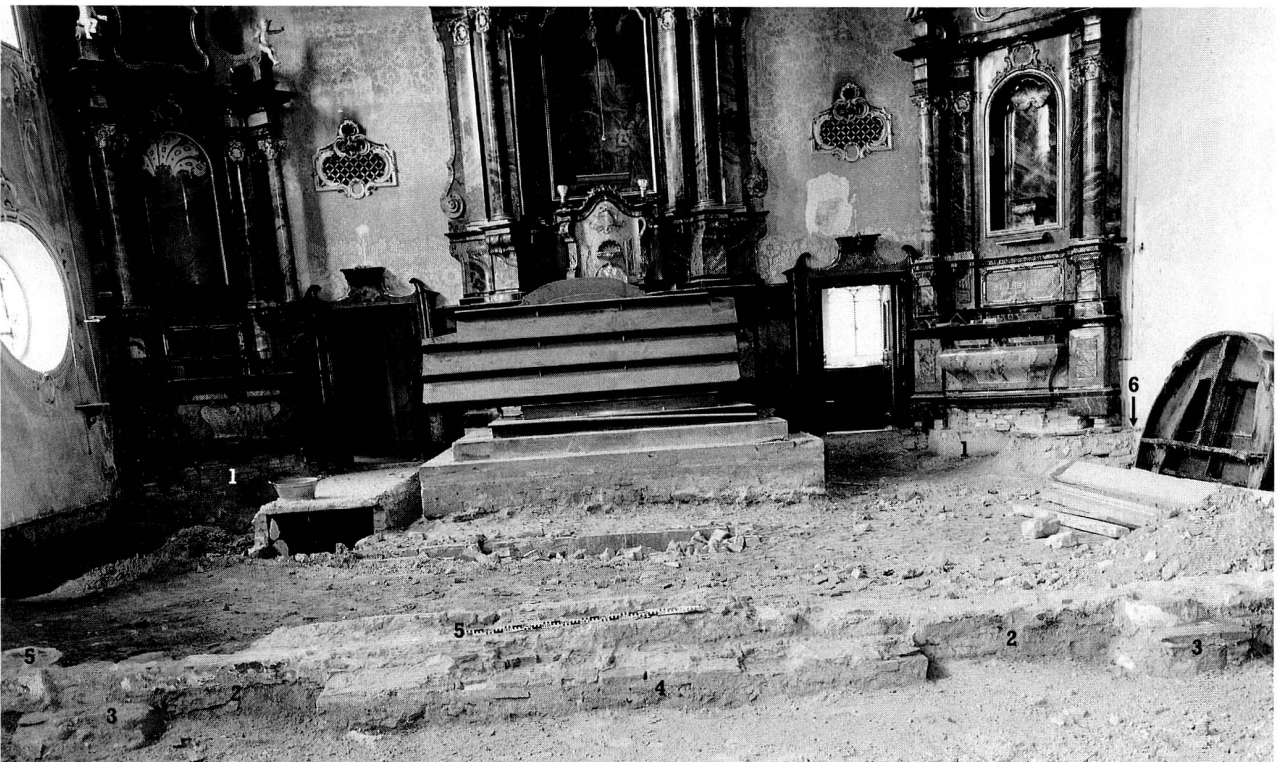
Abb. 97
Blick vom Nonnenchor in den Chorraum. Im Vordergrund die neue Trennmauer, Kirche VI. 1 Seitenaltäre ab Kirche I, 2 Querfundament, Kirche VI, 3 Halbsäulenfundamente, Kirche VI, 4 Vorgesetzte Mittelstufe an 2, 5 Anschlagmäuerchen auf 2, 6 Bodenplatten Kirche VI.
