Amt für Denkmalpflege und Archäologie

Autor(en): **Horat, Heinz**

Zeitschrift: **Tugium : Jahrbuch des Staatsarchivs des Kantons Zug, des Amtes für Denkmalpflege und Archäologie, des Kantonalen Museums für Urgeschichte Zug und der Burg Zug**

Band (Jahr): **4 (1988)**

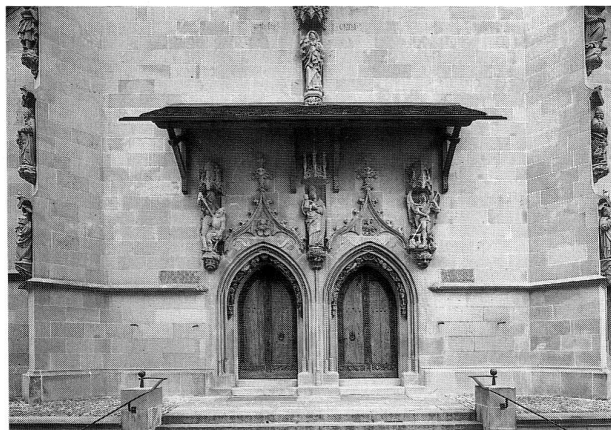
Abb. 11
Das West- oder Königsportal an der St. Oswaldkirche in Zug.

Die 1987 durch das Atelier Andreas Walser restaurierte polychrome Fassung des Königsportals an der St. Oswaldkirche in Zug brachte neue Erkenntnisse, welche die bisher gemachten Erfahrungen

mit der Farbe am Bauwerk und an der Skulptur ergänzen können (Abb. 10, 11). Eine Gegenüberstellung der schriftlichen Quellen und der Befunde an den Originalen ergibt folgendes Bild:

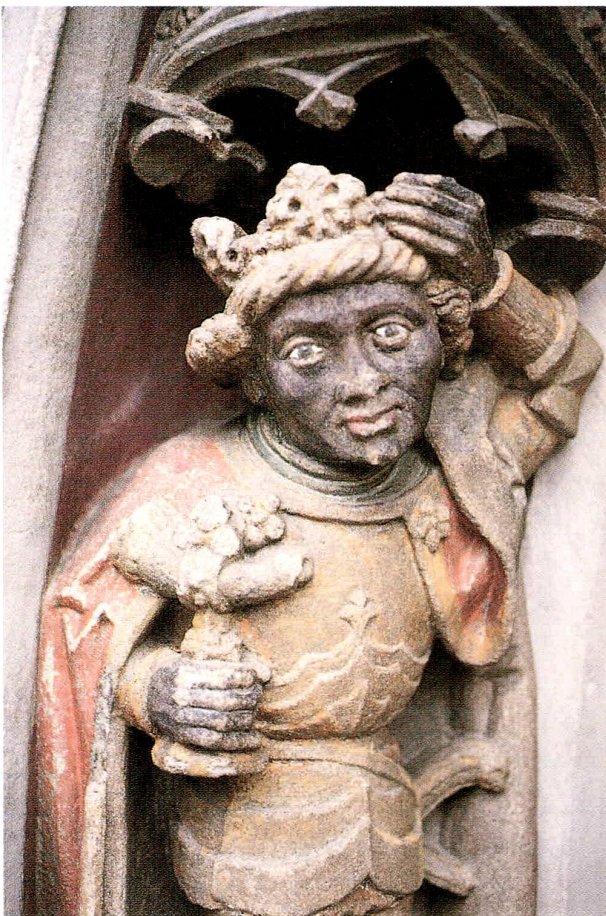
Abb. 13
König Melchior nach der Restaurierung. Zu beachten sind die aus dem Stein gehauenen und nicht nur aufgemalten Gesichtsfalten.

gen Fassung gerechnet⁹ (Abb. 13). Das «portail peint» in Lausanne zeigt solche Beispiele, denn dort begnügte sich der Steinhauer z.B. mit der Glättung eines Engelflügels und überliess dessen Binnenzeichnung der Farbe des Malers¹⁰.
