Autor(en): **Horat, Heinz / Grünenfelder, Josef / Keller, Béatrice**

Zeitschrift: **Tugium : Jahrbuch des Staatsarchivs des Kantons Zug, des Amtes für Denkmalpflege und Archäologie, des Kantonalen Museums für Urgeschichte Zug und der Burg Zug**

AMT FÜR DENKMALPFLEGE UND ARCHÄOLOGIE

DENKMALPFLEGE

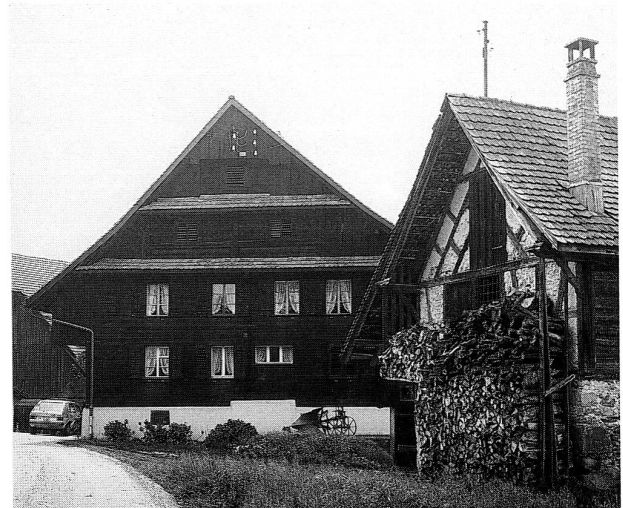
Abb. 13
Steinhausen, Erli. Das Bauernhaus Erli in Steinhausen, nach der Restaurierung 1988.

zessive zu renovieren. In einer 1. Etappe wurde das Hausdach instandgestellt. Diese Teil-Aussenrenovation umfasste die partielle Verstärkung der Dachkonstruktion, das Anbringen eines Unterdaches, um die Feuchtigkeit vom Gebälk fernzuhalten, das Eindecken des Daches mit neuen Ziegeln und die Erneuerung der Spenglerarbeiten.

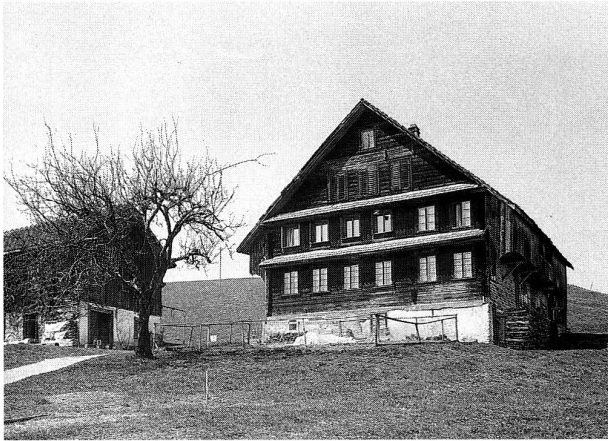
Abb. 14
Unterägeri, Unterzittenbuch. Bauernhaus, vor der Restaurierung und vor dem Föhnsturm von 1982, mit Steildach.

Dieser Schaden löste die Planung einer Gesamtrestaurierung aus, die im September 1987 begonnen wurde. Bei dieser Gelegenheit bot sich die Möglichkeit, das 1837 errichtete, vom Föhnsturm beschädigte Dach zu entfernen und die ursprüngliche, flacher geneigte und konstruktiv bessere Dachform wiederherzustellen. Das rekonstruierte «Tätschdach» gibt dem bis zur Traufe im spätmittelalterlichen Charakter erstellten Bauernhaus äusserlich die seinem Alter entsprechende typische Form zurück. Die seitlichen Lauben und das obere

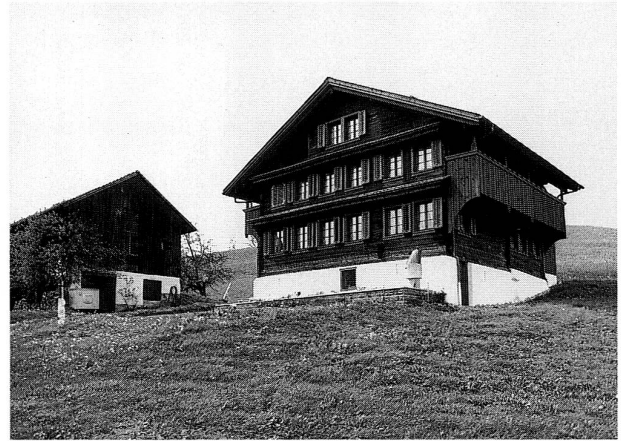
Abb. 15
Unterägeri, Unterzittenbuch. Bauernhaus nach der Restaurierung und Rekonstruktion des originalen Tätschdaches.

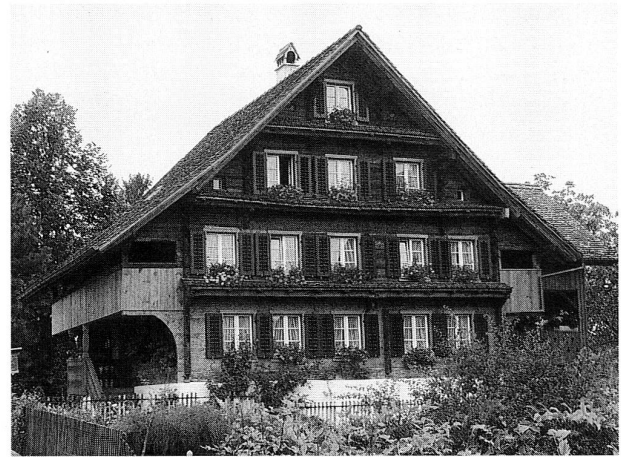
Abb. 20
Zug, Chamerstrasse 120. Das Wohnhaus von Osten, nach abgeschlossener Restaurierung.

Das Wohnhaus hat sich im Verlaufe der Jahre infolge ungenügender Foundation gegen die Westseite hin zwischen 30 und 40 cm gesenkt. Dieser Mangel konnte mittels Presspfählen behoben werden. Um die statischen Bauteile und den baulichen Zustand generell zu prüfen, wurden die Verkleidungen der Wände und Decken sowie die Bodenbeläge entfernt. Es zeigte sich, dass die Westfassade fast vollständig verfault und verurmt war, sodass sie neu aufgerichtet werden musste. Bei den restlichen Fassaden sowie beim Dachstuhl mussten partiell Teile ersetzt werden.

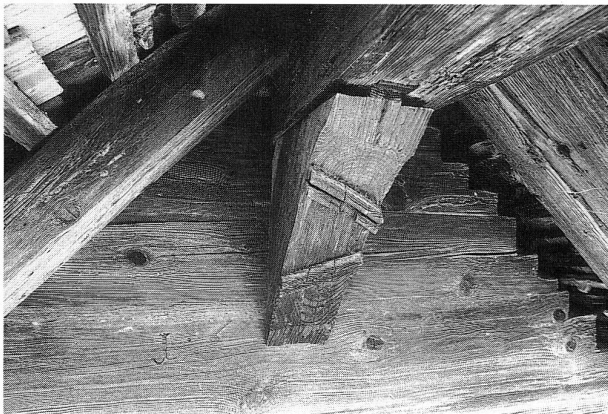
Abb. 23
Zug, Chamerstrasse 120. Das Stäbchenmotiv an der Konsole der Firstpfette.

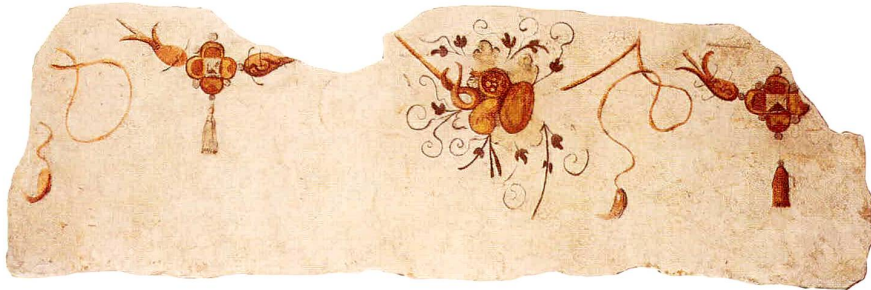
Abb. 36
Zug, Grabenstrasse 32.
Abgelöste Wandmalerei an
der Südwand des 1. Ober-
geschosses, Früchtefestons
mit Bändern und Kordeln,
Beginn 17. Jahrhundert.

An der Südwand des stadtseitigen 1. Obergeschosses wurden Fragmente einer Kalkseccomalerei abgelöst und auf einen neuen Träger mon-

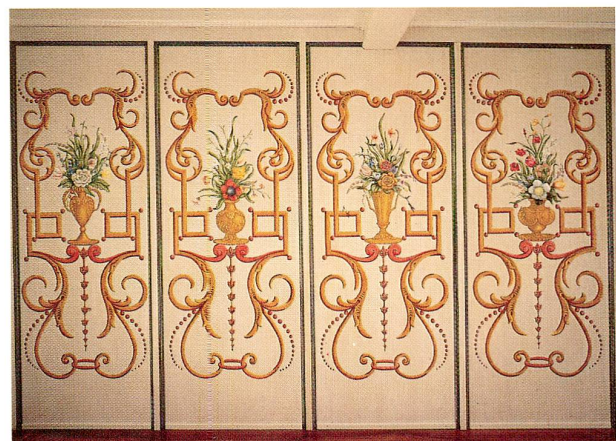
Die teilweise stark beschädigte Täfermalerei im 1. Obergeschoss hätte sich nur unter grossen Substanzverlusten freilegen lassen. Darum wurde auf eine Restaurierung verzichtet, dies zugunsten einer Rekonstruktion der originalen Farben und Motive, die aufgrund von Teiluntersuchungen definiert werden konnten⁶. Die rekonstruierte Malerei wurde

Abb. 42
Zug, Grabenstrasse 32. Die rekonstruierte Täfermalerei im 1. Obergeschoss.

⁶ Die von den Restauratoren S. Lustenberger und M. Hüppi ausgeführte Rekonstruktion zeigt die ursprünglichen Motive, Details wie Vasendekorationen mussten anhand der Vorlagen im Erdgeschoss ergänzt werden. Vgl. die ausführliche Dokumentation im Archiv der kantonalen Denkmalpflege Zug.

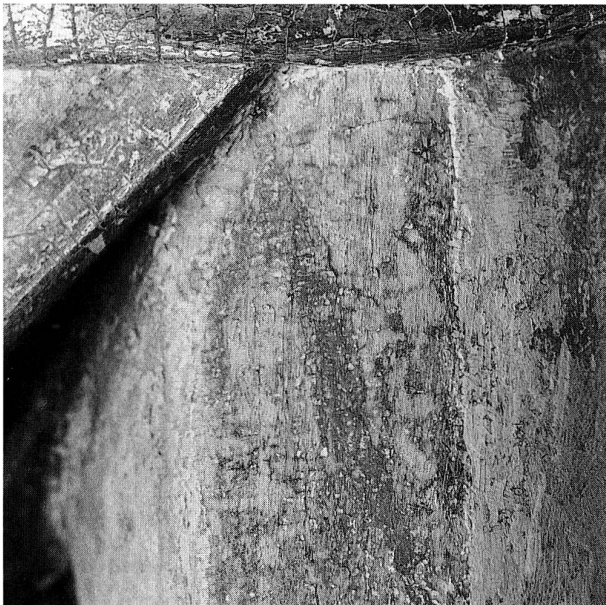
Abb. 45
Baar, Annakapelle. Kruzifix. Gemalte Blutbahn direkt auf dem Holz, als Hinweis für den Fassmaler.

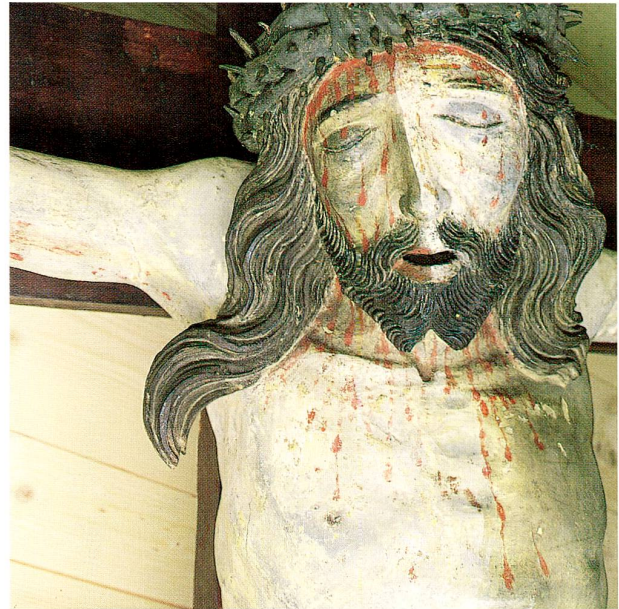
Abb. 46
Baar, Annakapelle. Kruzifix. Oberkörper mit Freilegungsproben.

Die Restaurierung umfasste die Sicherung loser Fassungsschollen, das Nachmodellieren der fehlenden Mittelfinger sowie das Ablösen der Reste der über der zur Restaurierung bestimmten Schicht liegenden jüngeren Anstriche. Wo die Schicht des 17. Jahrhunderts fehlt, scheint die darunterliegende ältere Schicht durch, die sich farblich gut einfügt.

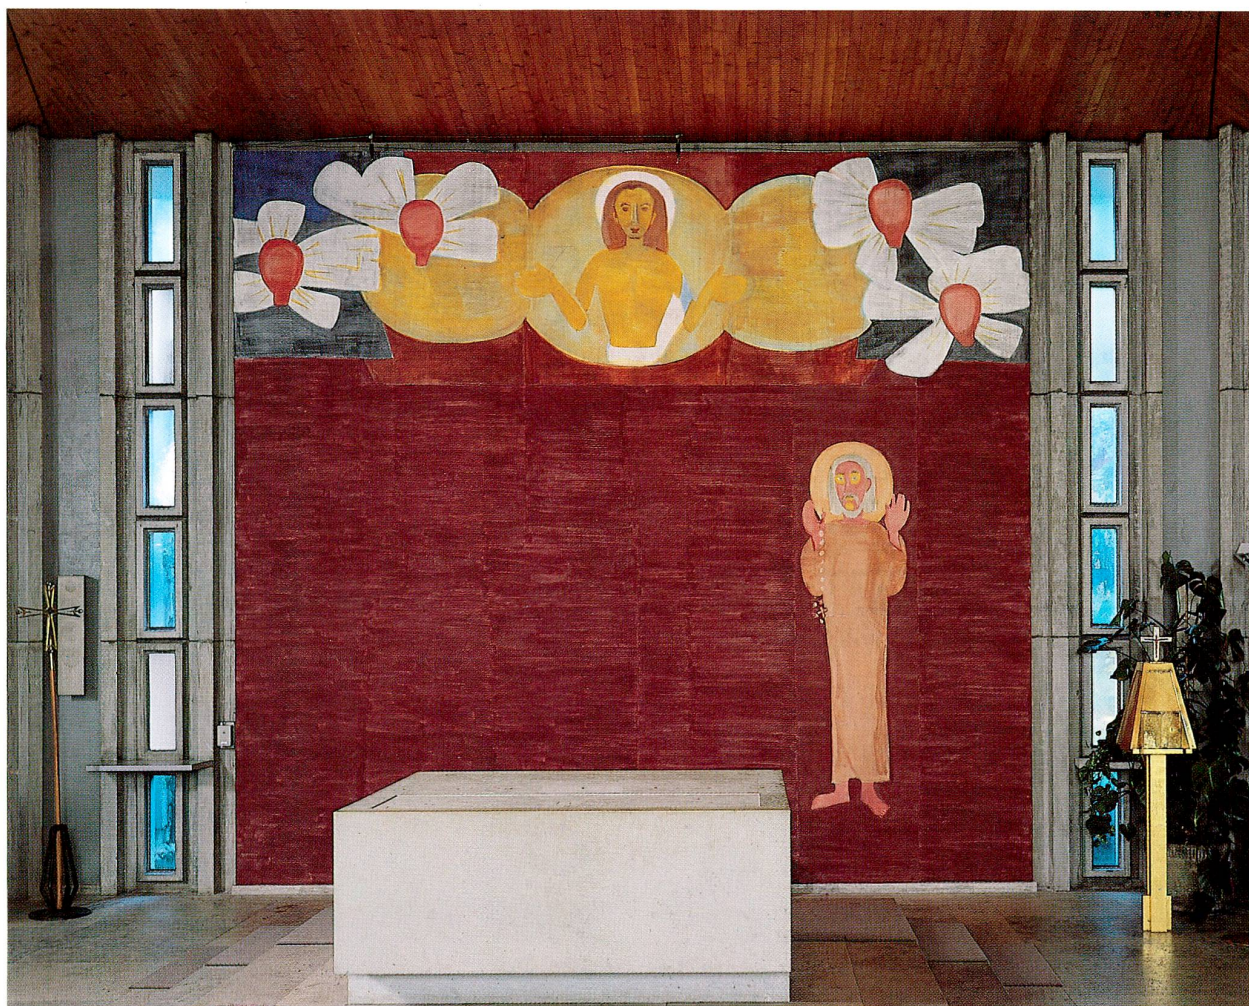
Abb. 49
Zug, Oberwil, Bruderklausenkirche. Die Altarwand nach der Restaurierung durch Rino Fontana, Mai 1989.
