AMT FÜR DENKMALPFLEGE UND ARCHÄOLOGIE

DENKMALPFLEGE

Die jährliche Berichterstattung über die praktische Tätigkeit des Amtes für Denkmalpflege und Archäologie erfolgt in drei Kategorien: Der hier direkt anschliessende erste Teil informiert als Statistik über die während des Jahres in verschiedenen Stadien der Ausführung bearbeiteten Objekte und behandelt diese endgültig, wenn nur bescheidene Ergebnisse zu berichten sind. Wichtigere Erkenntnisse folgen, mit Plänen und Fotos dokumentiert, in einem zweiten Teil. Die dort behandelten Objekte werden in der Regel ein bis zwei Jahre nach Abschluss der Feldarbeiten publiziert. Der dritte Teil ist den umfassenderen Publikationen vorbehalten. Solche erscheinen unabhängig vom üblichen Rhythmus Feldarbeit-Dokumentation.

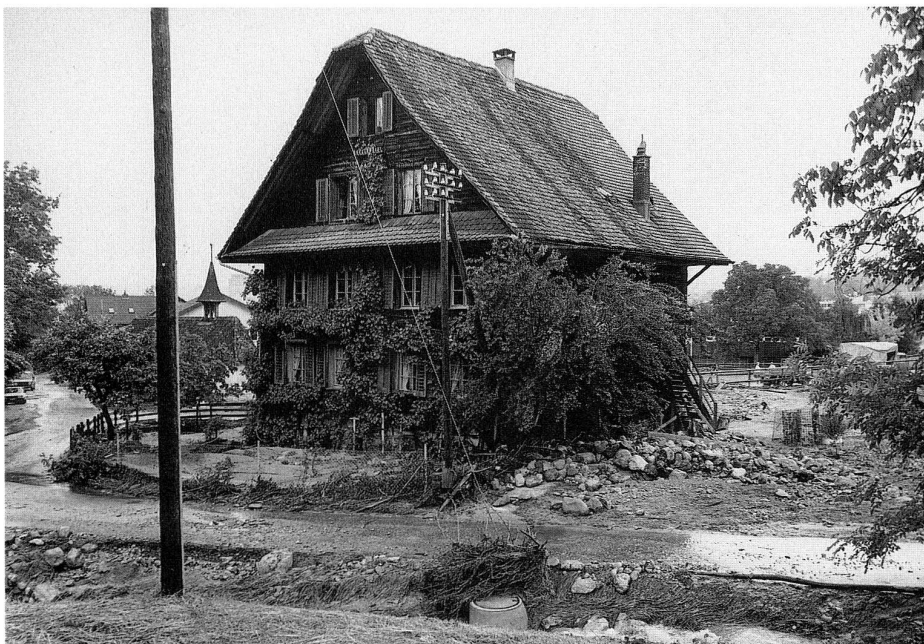
Abb. 4
Baar, Inwil, Talacher-
strasse 27. Ansicht von Süd-
osten vor der Restaurierung,
sichtbar sind die Schäden
des Unwetters vom
17. Juni 1986.

Mit Regierungsratsbeschluss vom 13. April 1987 wurde das Wohnhaus unter kantonalen Denkmalschutz gestellt. Inzwischen konnte die sorgfältige und substanzschonende Gesamtrestaurierung abgeschlossen werden.

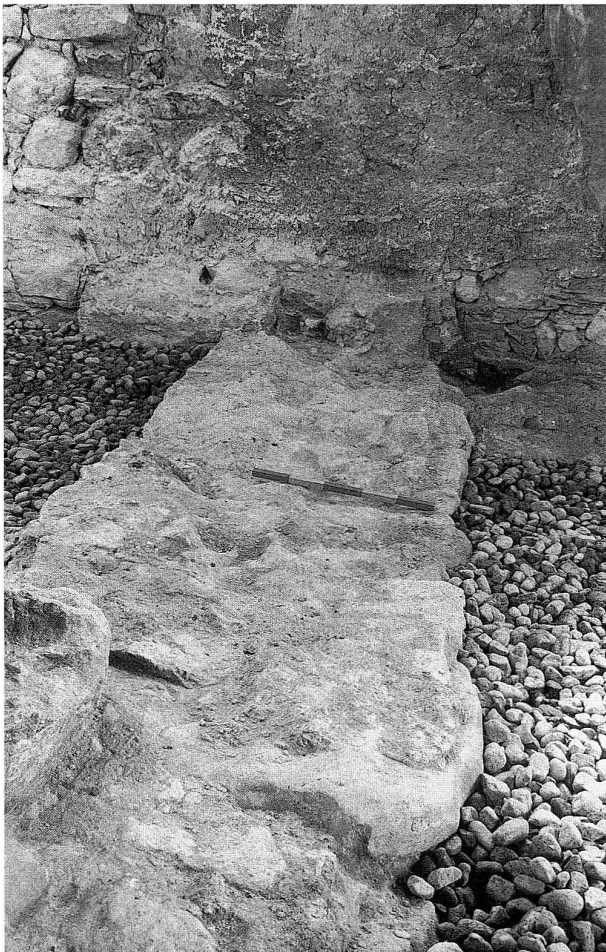
Abb. 22
Baar, Allenwinden, Kirche St. Wendelin. Baunaht an der Südmauer (1701) mit Westmauer (1769).

Westmauer und Vorzeichen von 1769: Die Westmauer (11) konnte im wesentlichen nur im Fundament gefasst werden. Aufgehendes Mauerwerk zeichnete sich noch an der Südwand ab.

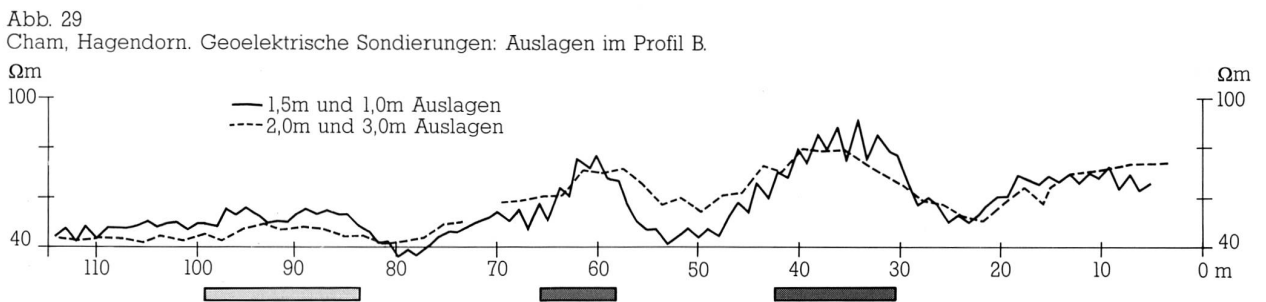
Abb. 29
 Cham, Hagendorn. Geoelektrische Sondierungen: Auslagen im Profil B.

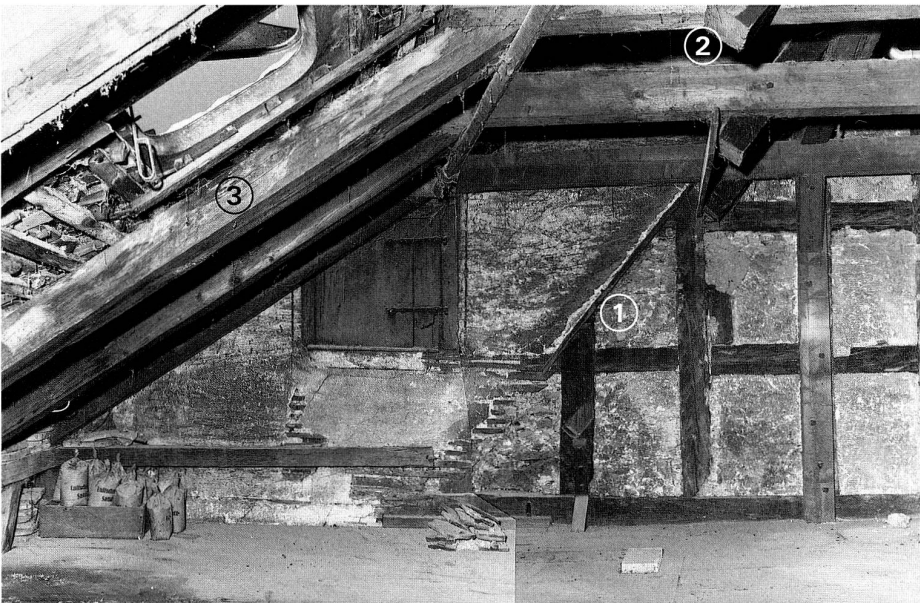
Abb. 36
Zug, Neugasse 24/26, «Wilder Mann». Ansicht der Nordseite des Südgiebels Haus 24.
