**Artikel:** Die Wohnhäuser Dorfstrasse 6/8 in Zug

# Die Wohnhäuser Dorfstrasse 6/8 in Zug

Heinz Horat und Rüdiger Rothkegel

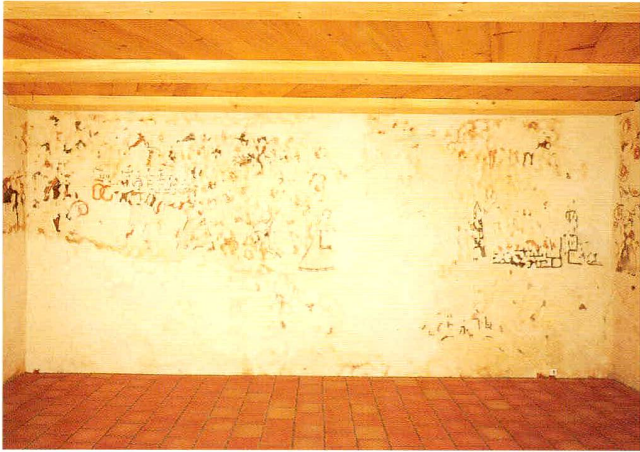
Abb. 9  
Zug, Dorfstrasse 6/8. Bäckerzene. Wandmalereien an der Nordwand des Gotischen Saales, 1535 datiert. Zustand nach der Restaurierung.

An der Nordwand sind links drei Bäckerfiguren erkennbar (Abb. 9, 12 und 16). Die linke, in dunkelbraune Bluse, helle Schürze und braune Hosen gekleidete und einen Rückenkorb tragende Person hält ein Brot und eine überaus grosse Brezel in den Händen. Neben ihr steht vermutlich der Bäckermeister mit dunkler Bluse, heller Schürze und rötlicher Hose. In seiner Rechten präsentiert er eine weitere grosse Brezel, in der Linken hält er zusammen mit der folgenden weiblichen Person einen Brotlaib. Über der Brezel die Jahrzahl 1535. Eine Inschrift über dem Bäckermeister und seiner Frau (?) ist nicht mehr lesbar. Als einzige schriftliche Erklärung weist sie aber dem Paar die Bedeutung der Auftraggeber zu. Die Bäckersfrau mit Haube, rotbrauner Bluse und Brusttuch, grünem Rock und heller Schürze hält in der linken Hand eine wappengeschmückte Kanne. An ihrer rechten Seite baumelt ein rötlich gefärbter Beutel fast bis auf den Boden.

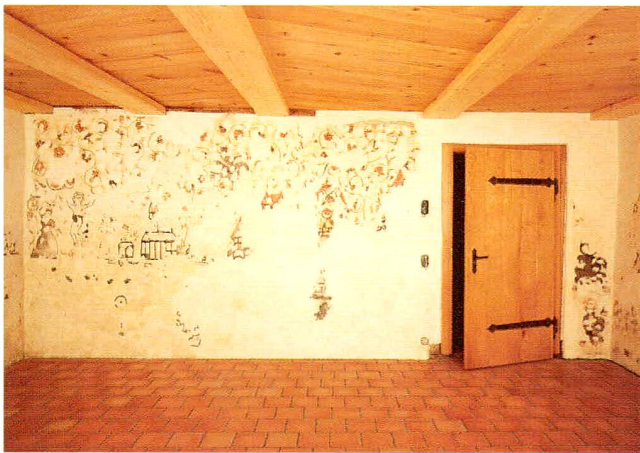
Abb. 10  
Zug, Dorfstrasse 6/8. Kreuzigung Christi und Kirche mit Beinhaus und Friedhof. Wandmalereien an der Ostwand des Gotischen Saales, 1535 datiert. Zustand nach der Restaurierung.

An der Ostwand links die Kreuzigung Christi. (Abb. 10, 13 und 17) Christus hängt nicht am Kreuz, sondern in den Blütenranken. Links Maria, rechts eine weitere Assistenzfigur, vermutlich der hl. Johannes. Weiter rechts die Darstellung einer Kirche mit dem Beinhaus, darunter fragmentarisch erhaltene Gräber des Friedhofes. Neben der Kirche eine weitere Blumenvase. Auf der stark gestörten rechten Wandhälfte weitere Architekturelikte, im Zentrum des oberen Drittels ein Vogel, der sich die Brust aufreisst, der Pelikan (?). Hinter der Türe schliesslich ein Fragment auf Fussbodenhöhe, ein schwarzer Reiter mit Speer auf schwarzem Pferd, darunter ein Jäger mit Fellbekleidung und einem Harsthorn in der Linken. Diese Figuren gehören bereits zur Jagd- und Kriegsszene, welche sich auf der Südwand ausbreiten.

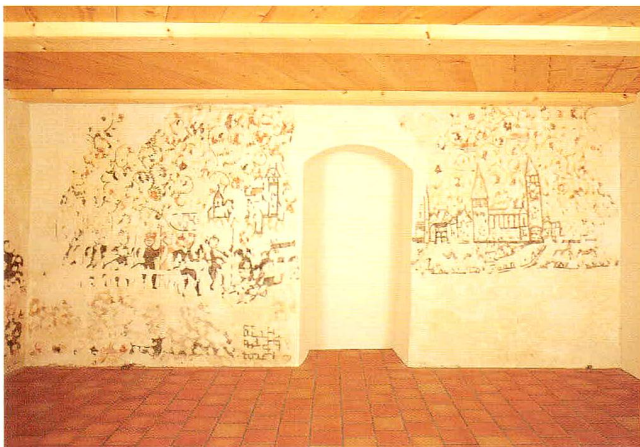
Abb. 11  
Zug, Dorfstrasse 6/8. Belagerung einer Stadt. Wandmalereien an der Südwand des Gotischen Saales, 1535 datiert. Zustand nach der Restaurierung.

An der Südwand setzt sich die Jagdszene in der Sockelzone fort. Der Jäger (hinter der Türe) treibt mit drei Hunden drei Wildtiere (Hirsche?) in ein Fangnetz. Darüber nimmt die Darstellung einer Belagerung die ganze Wandbreite ein. (Abb. 11, 14 und 18) Der schwarze Reiter mit Speer auf der Ostwand gehört hierzu. Fünf schreitende, mit dem Gesicht dem Betrachter zugewandte Krieger in schwarzen Kleidern und Kopfbedeckungen mit Federschmuck tragen Halbarten, Speere und Schwerter. Etwas zurückversetzt begleitet sie eine Marketenderin mit grünrot gestreiftem Obergewand, rotem, knielangem Rock, grüner Schürze und rotweiss gestreifter Haube. Aus ihrer linken Hand geht die Rosenranke hervor, die sich in kräftigen Farben über die Wandfläche verteilt. An ihrer rechten Seite steht ein kräftiger Zuger Bannerträger in schwarzer Rüstung. Weiter rechts ein siebenter Krieger mit rot gehöhtem Oberkleid, Halbarte und Schwert. Dann ein Kanonier vor einer Gebäudegruppe, mit drei hintereinander gestaffelten Kanonen. Mit seiner rechten Hand zündet er eben die oberste Kanone, die wie die anderen auf die Stadt auf der rechten Wandfläche gerichtet ist. Die erste Kanone ist mit dem Zuger Wappen versehen. Die beschossene Stadt zeichnen eine grosse Kirche mit dazugehörendem Turm im Zentrum und ein weiterer, ebenfalls mit Spitzhelm und einem Zifferblatt versehener Turm besonders aus. (Abb. 15) Das markante rote Stadttor in diesem Zeitturm ist geschlossen. Von den Turmspitzen wehen zwei rotblaue Flaggen als Identifikationsmerkmale der Stadt. Die zentrale Gebäudegruppe und die weiteren Stadthäuser sind vom Stadtgraben umgeben, hier weiden vier Hirsche. Zu den beiden Stadttoren, links und im Zeitturm, führen eingezäunte Wege.
