Zum Haus Obermühle in Cham

Mit einigen Gedanken zur Wirtschaftsgeschichte an der Lorze

Rüdiger Rothkegel

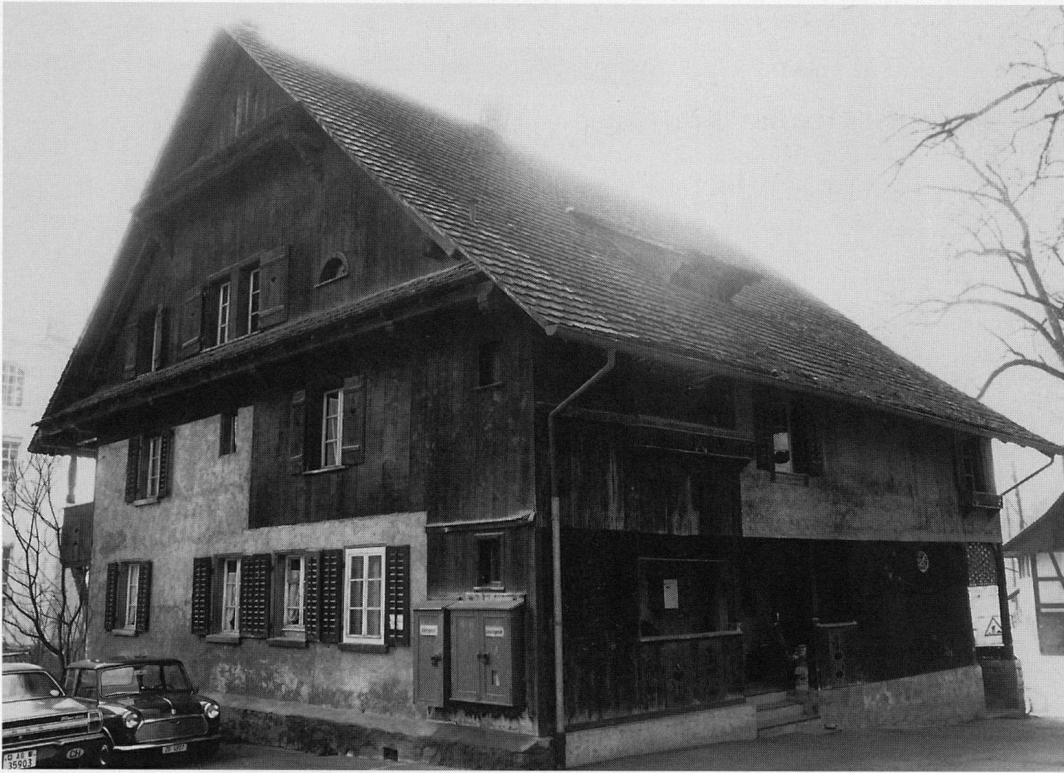
Abb. 3
Cham, Haus Obermühle.
Blick auf die Nordwest-
Ecke in Richtung Südosten,
Zustand 1978.

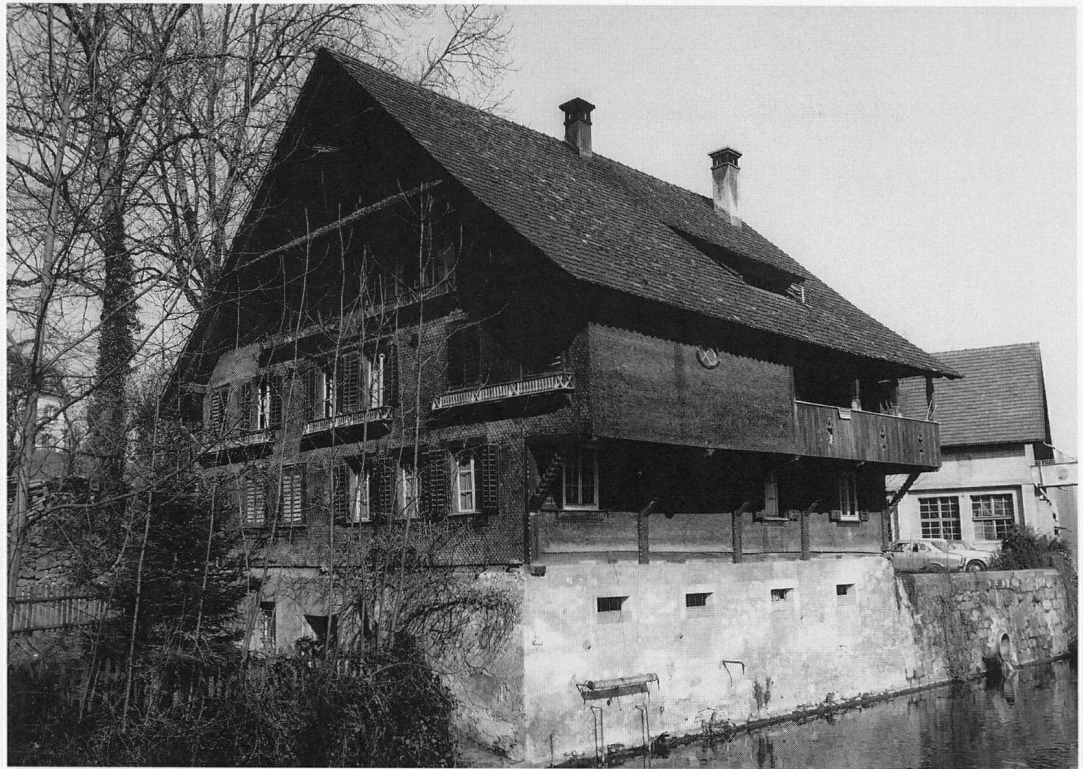
Abb. 4
Cham, Haus Obermühle.
Blick auf die Südost-Ecke
in Richtung Nordwesten,
Zustand 1978.

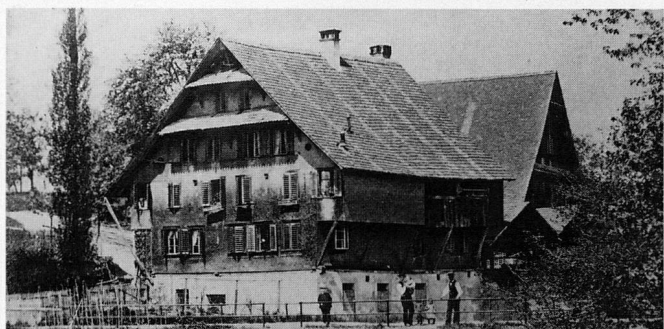
Abb. 6
Cham, Haus Obermühle. Blick von Südosten, Zustand vor 1922.

²² Eine zeitliche Eingrenzung kann an den Bügen festgemacht werden, die die traufseitigen Lauben stützen: Erst die Renovierung von 1922 ersetzte die leicht geschwungenen Stützen durch gerade gearbeitete; dies ist in den uns vorliegenden Plänen (vgl. Anm. 21) entsprechend verzeichnet.

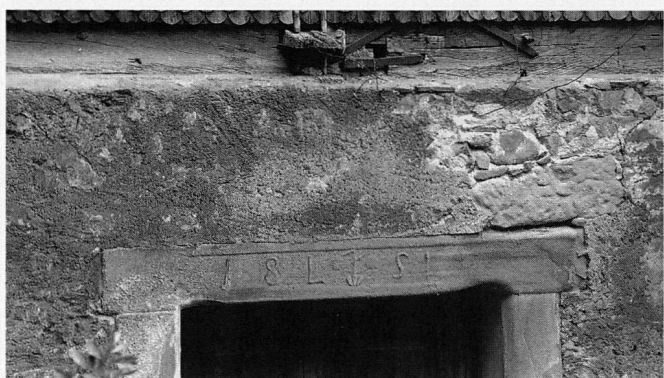
Abb. 7
Cham, Haus Obermühle. Türsturz über dem Kellereingang an der Südseite des Hauses, aufgenommen 1985; die angegebene Jahreszahl dürfte als 1817 aufzulösen sein. – Auf der jünger untergestellten Kellerwand liegt die Schwelle der Südfassade: Links ein originaler Rest mit Schwellenschloss, dendrodatiert Herbst/Winter 1591/1592; rechts der genannte Mittelflick mit Eisenarmierungen als Unterlage des (auf dem Foto durch die Schindeln verdeckten) Mittelständers, dendrodatiert Herbst/Winter 1811/1812.

Weiter finden sich am sandsteinernen Türsturz über dem Kellereingang an der Südseite folgende Angaben in erhabenen Zeichen (Abb. 7): Ein mittig angeordnetes «Z» über einem Dreieck wird seitlich je durch eine Rosette, einen Stern o. ä. begleitet. Es handelt sich hierbei um das Wappen der Familie Suter, die u. a. in Cham bezeugt ist.²³ Links davon ist «18 L» zu lesen, auf der rechten Seite hat sich der Rest von «S 1» erhalten, die vierte zu erwartende Jahreszahl ist heute gänzlich unleserlich. Dieser Türsturz darf somit Leonz Suter (als Auftraggeber) zugewiesen werden, der zu Beginn des 19. Jahrhunderts als Besitzer im Assekuranzverzeichnis aufgeführt wird. Der zweite Teil der Jahresangabe kann wohl mit «17» zur Jahreszahl

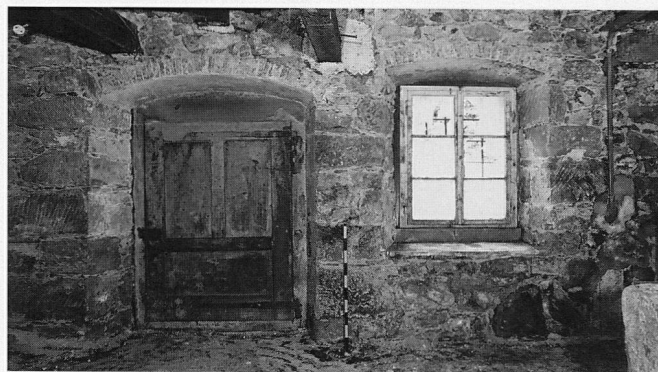
Ein Teil umfasste die Ost- und Südwand, wobei in letzterer der aktuelle Zugang und das benachbarte Fenster platziert waren (Abb. 10). Das Mauerwerk bestand hier aus Bruch- und vereinzelt verwendeten Bollensteinen, die durch einen graubraunen, feinkörnigen Kalkmörtel verbunden waren. Da die Steinfugen sorgfältig mit kleinen Bruchsteinen und Ziegelfragmenten gestopft wurden, entstand ein flächiges, kompakt erscheinendes Mauerbild. Nicht zuletzt auch durch die Datierung an der Aussenseite des Türsturzes in das 2. Jahrzehnt des 19. Jahrhunderts (Abb. 7) konnte für diese Substruktionsteile ein eher junges Datum vermutet werden.

Abb. 10
Cham, Haus Obermühle. Untergeschoss, Blick Richtung Süden auf die Westhälfte der Innenseite der Süd wand; aktuelle Eingangssituation und Fenster, Zustand 1992. Leibungen mit Eckquadern aus Sandstein, mit Stichbögen aus rotem Backstein überwölbt.

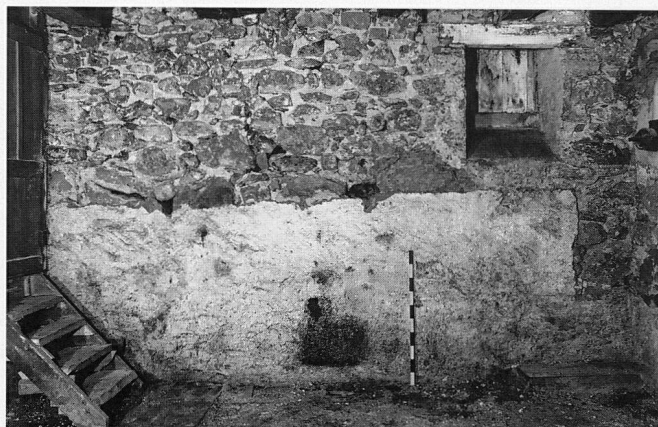
Anders waren demgegenüber die Westwand und die westliche Hälfte der Nordwand beschaffen, soweit diese vom Umbau im Jahr 1922 verschont geblieben sind. Dort waren Bollensteine in hellbraunem, feinem Kalkmörtel lagenhaft verarbeitet, wobei sich auch wenige Bruchsteine sowie vereinzelte Ziegeleinschlüsse fanden (Abb. 11 und 12). Im Westen hatte sich zudem ein sicher erst nachträglich in die Wand eingebrochenes Fenster erhalten.

Abb. 11
Cham, Haus Obermühle, Untergeschoss. Blick auf die Nordhälfte der Westwand, innen, nach teilweiser Putzentfernung. Sichtbar wird das ältere Mauerwerk sowie (oben rechts) ein nachträglich eingebrochenes Fenster; Zustand 1992.

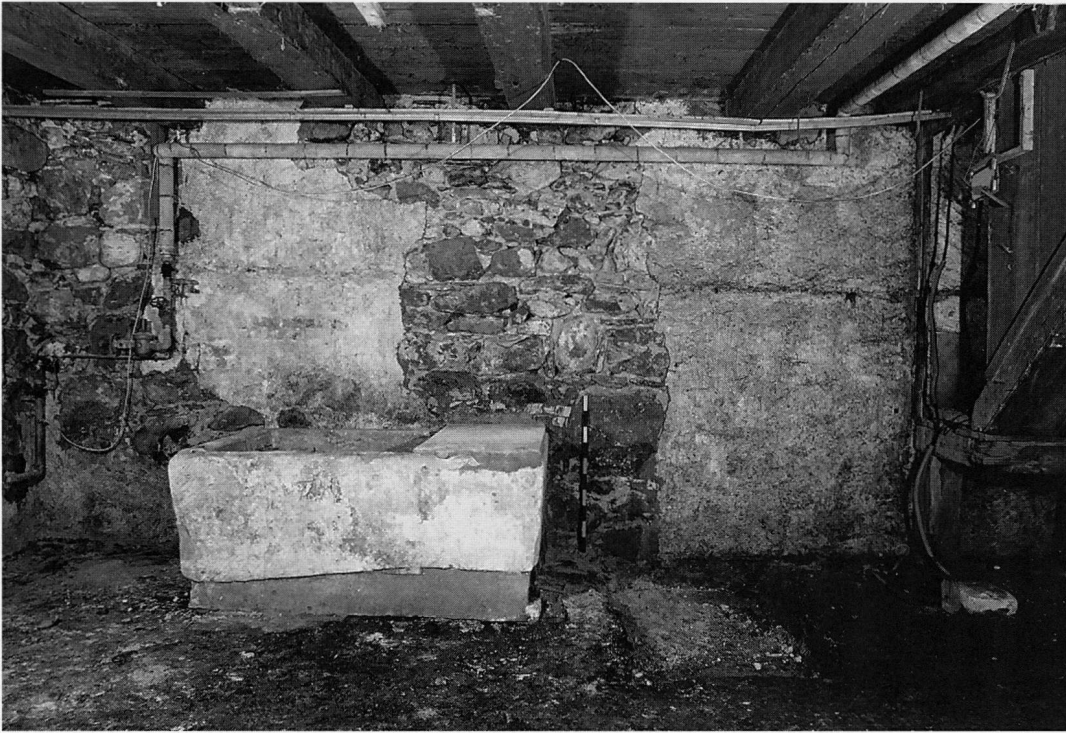
Abb. 12
Cham, Haus Obermühle, Untergeschoss. Blick auf die Südhälfte der Westwand, innen, nach teilweiser Putzentfernung. Sichtbar wird das ältere Mauerwerk sowie eine vor die Wand gestellte Wanne, deren Zweck und Zeitstellung nicht sicher zu bestimmen sind; Zustand 1992.

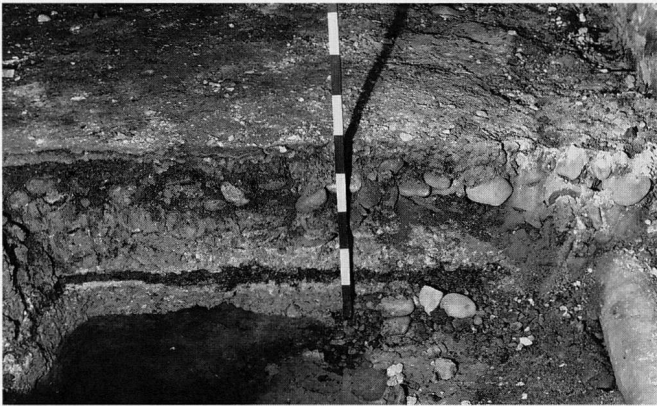
Abb. 13
Cham, Haus Obermühle, Untergeschoss. Nordprofil von Sondierung 1 (1992). Lage des Schnittes: rechtwinklig vor dem zweiten Fenster von Süden in der Ostwand, 3,3 m nördlich der Südwand. Schichtabfolge von oben nach unten: Je einige cm Mörtelabfall und Schlacke; darunter Rollierung, die zu der Sickerleitung von 1922 (rechts) gehört; 20 cm brauner Lehm über Abbruchmörtel und Schlacke; darunter 5 cm Mörtelguss; anschliessend 15 cm Lehm über Lehm mit Kies; ab 50 cm Tiefe Wassereinbruch.

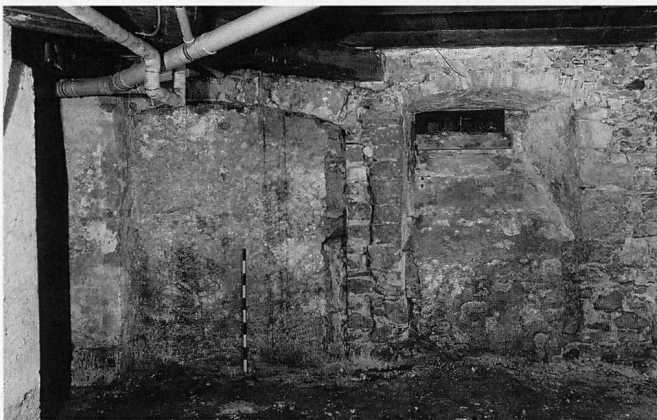
Einige Angaben zur Frage der Nutzung liefert der erneute Blick auf den östlichen Teil der Nordwand (Abb. 14). Nach Abnahme der aktuellen Deckschicht aus hell- beigem Kalkputz zeigte sich dort ein grosses, überwölbt es Tor. Dieses war eindeutig aus der gegen Westen noch vor-

Abb. 14
Cham, Haus Obermühle, Untergeschoss. Blick auf den östlichen Teil der Innenseite der Nordmauer. Links ein vermauertes grosses Tor, rechts der Rest eines Fensters bzw. einer Tür.

handenen Mauer des 16. Jahrhunderts ausgebrochen und fiel durch seine erstaunliche Breite von 2,25 m auf. Da mit diesem Lichtmass das nachträglich eingefügte Portal auch den bequemen Zugang für Fuhrwerke ermöglichte, könnte es für eine Fuhrhaltereie erstellt worden sein, wie sie Xaver Glanzmann (als vermutlicher Pächter) im Haus betrieben haben soll. Jedoch ist auch keineswegs auszuschliessen, dass dieser Zugang (dann wohl bereits vor der Fuhrhaltereie) schon für den Mühlenbetrieb erstellt und genutzt worden ist.

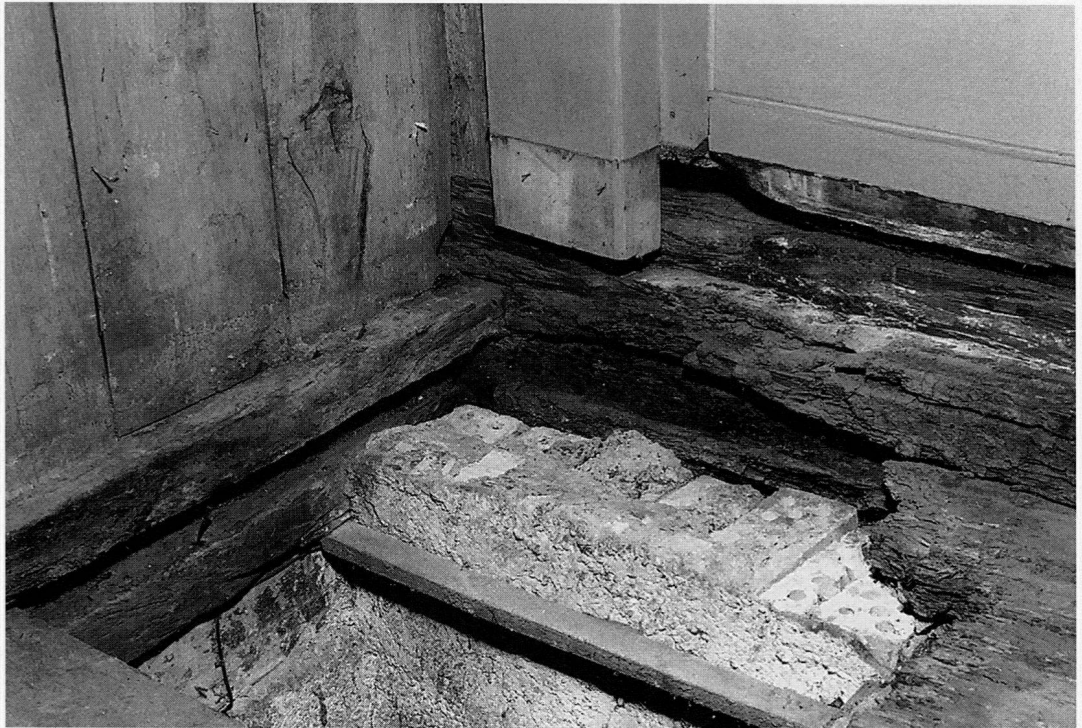
Abb. 15
 Cham, Haus Obermühle,
 Erdgeschoss, Südost-Raum
 (gute Stube) innen, während
 der Untersuchung 1990.
 Blick Richtung Nordosten:
 Rechts die originale
 Schwelle der Ostfassade,
 links die eingezapfte
 Schwelle der südlichen
 Flurwand; Holz gefällt
 Herbst/Winter 1591/1592.

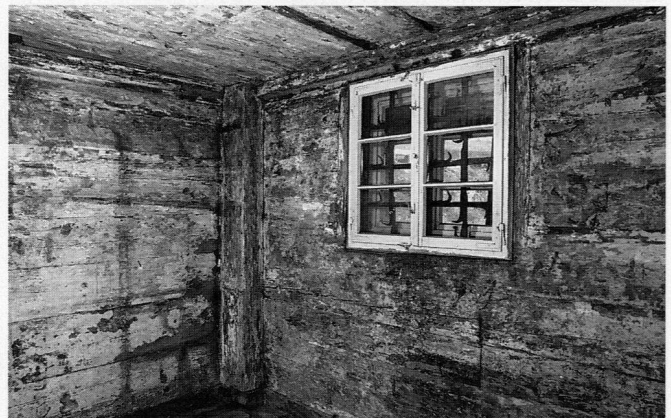
Abb. 18
Cham, Haus Obermühle, Erdgeschoss, Nordwest-Raum. Perspektive
ähnlich der vorhergehenden Abbildung, nach Freilegungsarbeiten
1990. Erkennbar werden die alten Fensterpfosten seitlich neben dem
aktuellen Fenster, das den Standort beibehalten hat.

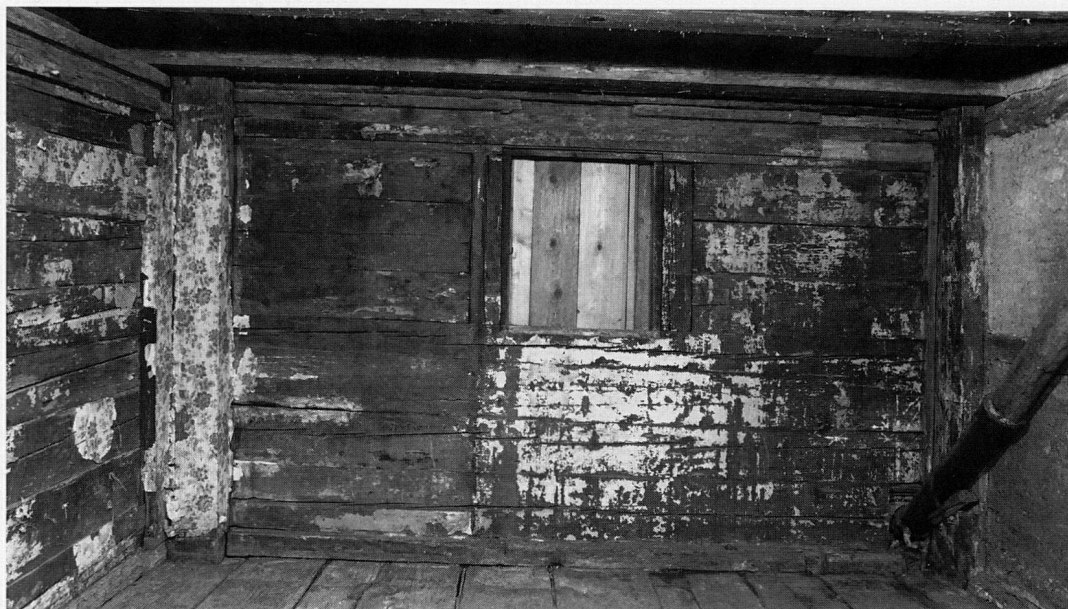
Das Geschoss übernahm im wesentlichen die Grundrissaufteilung mit Ost-West-Flur und seitlich davon abgehenden Kammern. Auch hier bewahrte der Raum im Nordwesten Reste der ursprünglichen Fensterausstattung (Abb. 19). Unter verschiedenen Lagen von Tapeten kamen die Pfosten eines originalen Fensters ähnlich seinem Pendant im Erdgeschoss darunter zum Vorschein. Da hier die Öffnung durch die nachfolgenden Umbauten zwischenzeitlich gänzlich nutzlos geworden war (vgl. Abb. 3), hatte man es (folgerichtig) bereits früher zugesetzt.

Abb. 19
Cham, Haus Obermühle,
1. Obergeschoss, Nordwest-
Raum. Blick auf die West-
wand mit dem zugesetzten
Originalfenster. Links im
Bild der dendrotatierte
nördliche Mittelständer der
Westfassade (1591/1592),
mit den mehrfach aufsitzen-
den Schichten verschie-
dener Tapeten; nach Frei-
legungsarbeiten 1990.

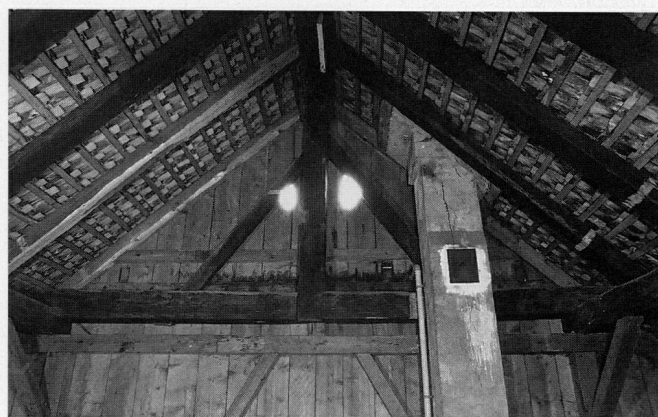
Abb. 20
Cham, Haus Obermühle. Blick Richtung Norden in den Dachstuhl,
Zustand 1990.

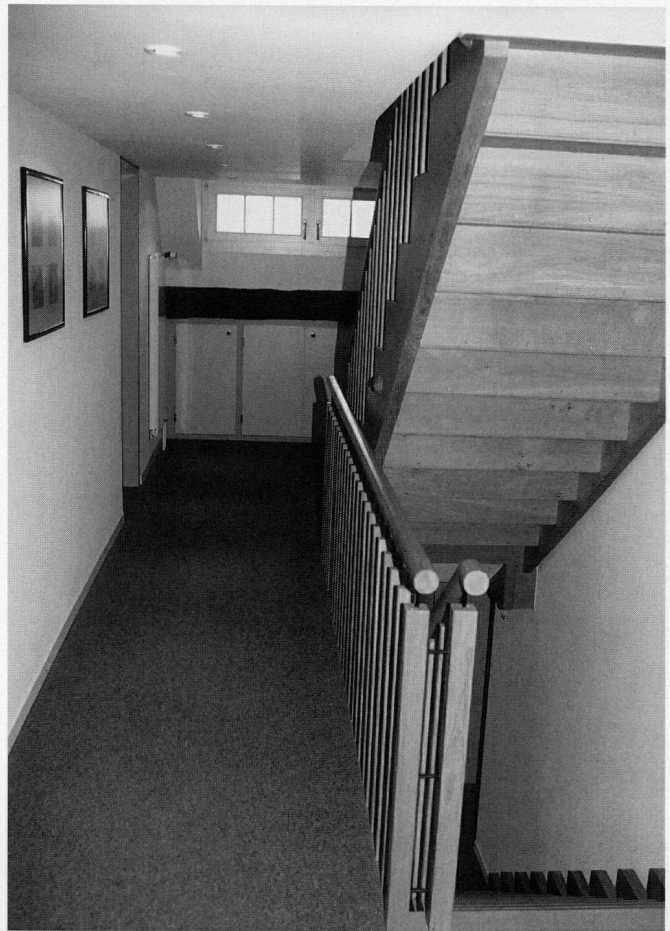
Abb. 24
Cham, Haus Obermühle. Blick in das neu gestaltete Treppenhaus nach der Restaurierung, 1993.

Buffet von 1789 wieder einen repräsentativen Platz. Da die vorhandene Treppe nicht mehr genügte, wurde sie vollständig neu, zeitgenössisch gestaltet, eingefügt (Abb. 24).
