# Häuser, Maler und Kritzeleien

## Geschichte und Geschichten von den Häusern St.-Oswalds-Gasse 16/18 in Zug

Heinz Horat und Rüdiger Rothkegel

Die umfassende Restaurierung des Doppelhauses an der St.-Oswalds-Gasse 16/18 in Zug machte es erforderlich, dass in den Jahren 1991–94 die Kantonsarchäologie Zug mehrfach Untersuchungen durchführte.<sup>1</sup> Um der Planung der Bauherrschaft entgegenkommen zu können, nahmen wir diverse Analysen in verschiedenen Etappen vor: Ausgrabungen im Kellerbereich sowie im westlich angrenzenden Gelände zum einen, umfangreiche Bauanalysen des aufgehenden Bestandes zum andern (Abb. 1 und 2).<sup>2</sup> Diese Untersuchungen erfolgten teilweise vorgängig zu den Bauarbeiten, teilweise auch baubegleitend. Ihre Ergebnisse dienten einerseits der Bauforschung, andererseits der Denkmalpflege zur Formulierung des Restaurierungskonzeptes, und schliesslich traten Funde zutage, die eine nicht alltägliche Malergeschichte erzählen.

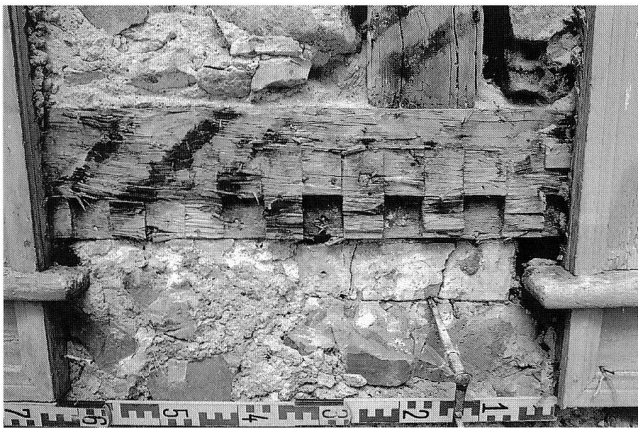
Abb. 11  
Zug, St.-Oswalds-Gasse 16/18. Blick Richtung Westen auf die äussere Ostfassade des Hauses Nr. 18, während der Untersuchungen 1993. Zwischen den Fenstern im 1. Obergeschoss fanden sich Reste eines Zahnfrieses, der ursprünglich die Brüstung der Fenster betonte. Dieser Fries sowie rote Farbreste in den Zahnzwischenräumen belegen, dass der ursprüngliche Blockbau holzsichtig gewesen ist.

Mindestens die Ostfront dieses Holzbaues war ursprünglich nicht verputzt, wie u. a. die wenigen Farbreste anzeigten. Die Untersuchungen brachten auch verschiedene Änderungen zu Tage, etwa in bezug auf die Befensterung (Abb. 11–12 und 15).

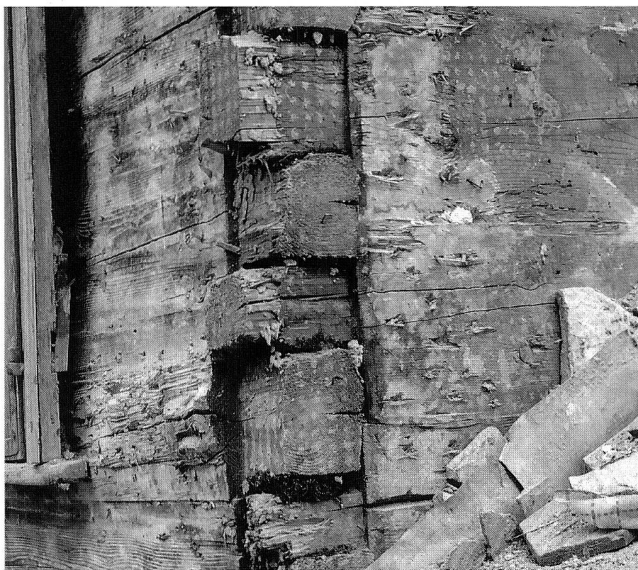
Abb. 12  
Zug, St.-Oswalds-Gasse 16/18. Haus Nr. 16, Blick Richtung Südwesten auf die Nordostecke des Blockbaues. Nachträglich abgesägte Balkenvorstösse im 2. Obergeschoss.

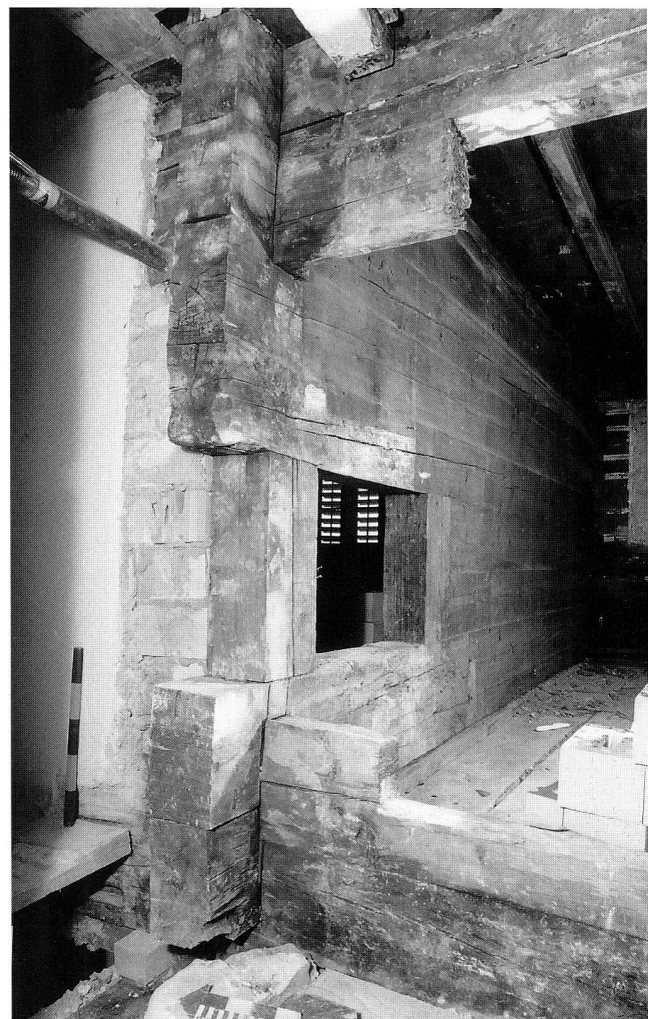
Abb. 14  
Zug, St.-Oswalds-Gasse 16/18. Blick Richtung Nordosten in die Zimmer im 1. Obergeschoss, während der Untersuchungen 1993. Rechts der Blockwand der heutige Hausteil Nr. 18, links der Hausteil Nr. 16. Auf beiden Seiten der Aussparung stand einmal eine Ofenkonstruktion, die – wie die Abdrücke an der Blockwand erahnen lassen – vom Flur her beschickt wurde (grosse Wandöffnung rechts). Der profilierte Kopf des Balkens oberhalb der Wandöffnung belegt, dass dessen originales Ende nur wenig in den Nord-Süd-orientierten Flur des Blockbaues hineinragte. Die spätere Haustrennung in Nr. 16 und 18 nahm nur leicht versetzt die Flucht der zu sehenden Blockwand in West-Ost-Richtung auf. Länge der stehenden Messlatte 0,5 m.

Zur Ausstattung des ursprünglichen Holzbaues, wie er sich im Osten des Hauses erhalten hat, gehörten grosszügig dimensionierte Räume in den beiden Obergeschossen. Diese haben sich erhalten und werden durch gediegene Holzdecken betont, die deutlich in Bautrends der Renaissance verwurzelt sind: Im Original bewahrt finden sich profilierte, d. h. seitlich mehrfach gekahlte Bohlen-Balken-Decken im 1. und 2. Obergeschoss; in den letzteren Räumen wurden die Decken z. T. auch durch einfachere Feldertäfer ersetzt. Insgesamt kann vermutet werden, dass das ursprüngliche Haus mit einem repräsentativen östlichen Teil gegen die St.-Oswalds-Gasse hin orientiert war und die dortigen Obergeschosse als «belles étages» aufzufassen sind. Hier befanden sich dementsprechend auch die später abgetragenen Kachelöfen (Abb. 14 und 15).

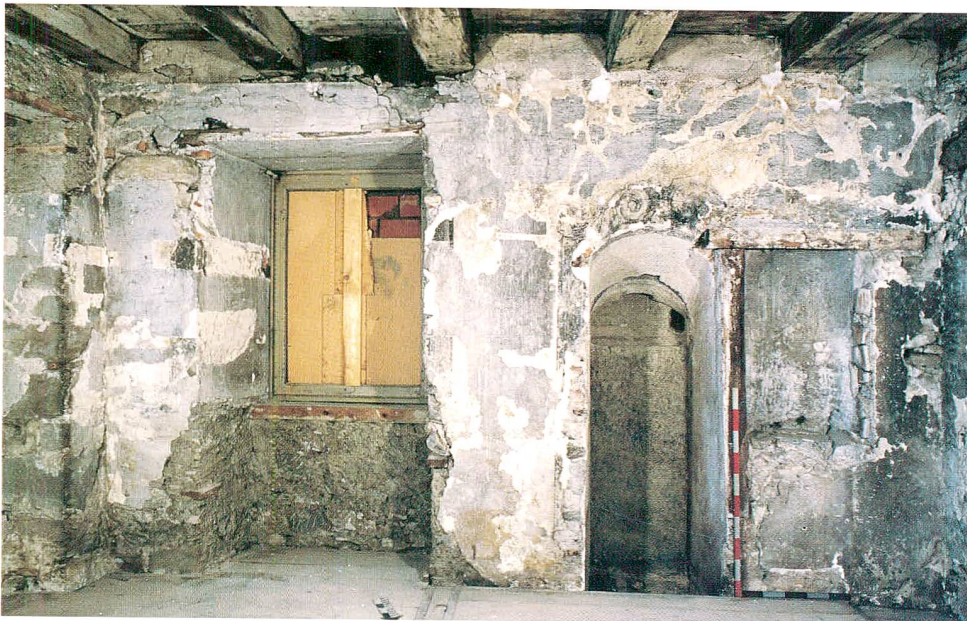
Abb. 17  
Zug, St.-Oswalds-Gasse 16/18,  
Südostrraum im Haus Nr. 18,  
Erdgeschoss, während der Unter-  
suchung 1993. Mutmassliche Haus-  
kapelle, Innenseite der Süd-  
wand. Seitlich der zugemauerten Türe  
haben sich randbegleitende Voluten-  
und Rankenmalereien erhalten.  
Rechts daneben die nachträglich in  
die Mauer eingebrochene Nische.  
Länge der Messlatte 1 m.

Schliesslich sei aus der Fülle der Befunde noch der Raum in der Südostecke des Erdgeschosses im Haus Nr. 18 erwähnt (Abb. 17). Die dortige Südwand war von einer Tür mit einem monolithen Rundbogen als Sturz, Sandsteinleibungen und seitlichen Rankenmalereien durchbrochen. Später mauerte man diesen Eingang zu und brach direkt daneben eine kleine Nische aus der Wand heraus. Eine Erklärung für diese Veränderung lässt sich wohl aus einem Malereirest ableiten, der an der Wand neben dem Hauseingang, also direkt gegenüber dem Zugang zu diesem Raum, zum Vorschein kam (Abb. 18). In verschiedenen Grautönen ist dort eine Christusfigur mit Stab und Fahne dargestellt, die mit ihrem Segensgestus den Eintretenden begrüsst. Es kann deshalb vermutet werden, dass der erwähnte Raum als Hauskapelle eingerichtet wurde.
