Neue archäologische Untersuchungen am Zisterzienserinnenkloster Frauenthal

Ein Beitrag zur 900-Jahr-Feier des Zisterzienserordens

Rüdiger Rothkegel, mit einem Beitrag von Heinz Horat

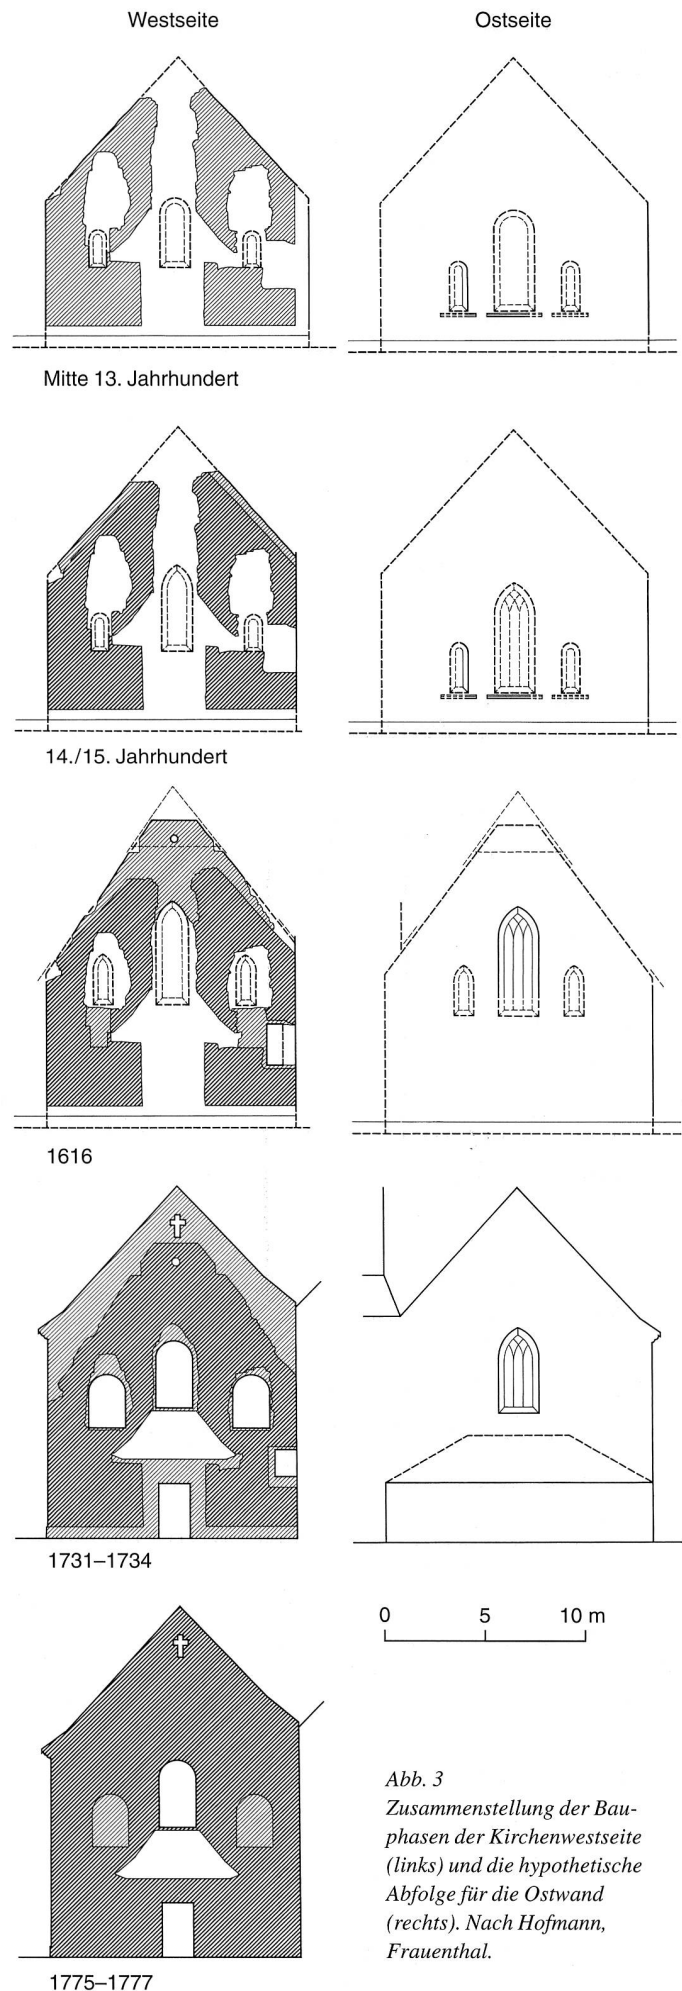
Abb. 3
Zusammenstellung der Bau-
phasen der Kirchenwestseite
(links) und die hypothetische
Abfolge für die Ostwand
(rechts). Nach Hofmann,
Frauenthal.

Ausgehend von den Erkenntnissen zur Kirchenwestwand postulierte Hofmann als Hypothese eine analoge Entwicklung an der östlichen Kirchenseite (Abb. 3 rechts). Untersuchungen in der hier in jüngerer Zeit vorgebauten

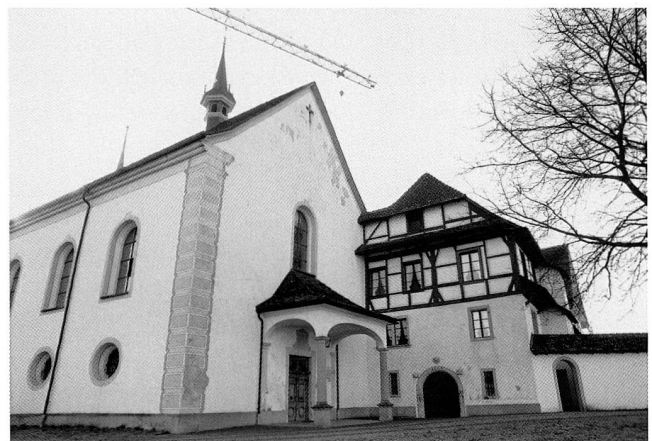
Abb. 11
Kirchenwestseite mit Vorzeichen. Zustand vor Beginn der Renovierung 1997.

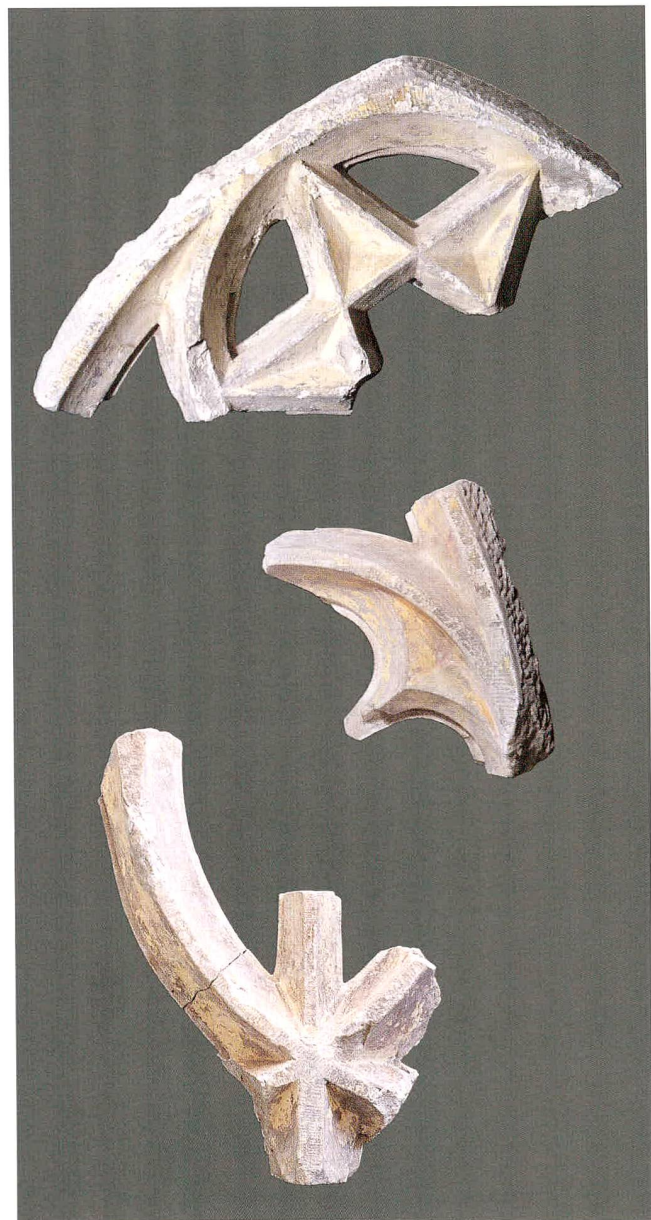
Abb. 20
Spolien dreier Fenster mit Farbresten. Breite der obersten Spolie ca. 72 cm.

die vielfach geborgenen Spolien, die gerade in den Neubauten vom Ende des 17. Jahrhunderts zu finden waren, welche überwiegend unter der Leitung von Johannes Mosbrugger erstellt wurden (Abb. 19). Diese natürlich willkürlich geborgenen Spolien deuten auf einen grossen Formen- und Farbenreichtum etwa der früheren Fenster hin (Abb. 20): Es liegen – neben den Resten einfacher Fenster und Türen – mindestens acht verschiedene Masswerk-Fensterformen vor. Nach den Angaben des Restaurators finden sich auf dem Sandstein über einer weisslichen Grundierung die Farben Schiefergrau, Rosarot und ein helles Siena.
