Neue archäologische Untersuchungen am Zisterzienserinnenkloster Frauenthal : ein Beitrag zur 900-Jahr-Feier des Zisterzienserordens

Neue archäologische Untersuchungen am Zisterzienserinnenkloster Frauenthal

Ein Beitrag zur 900-Jahr-Feier des Zisterzienserordens

Rüdiger Rothkegel, mit einem Beitrag von Heinz Horat

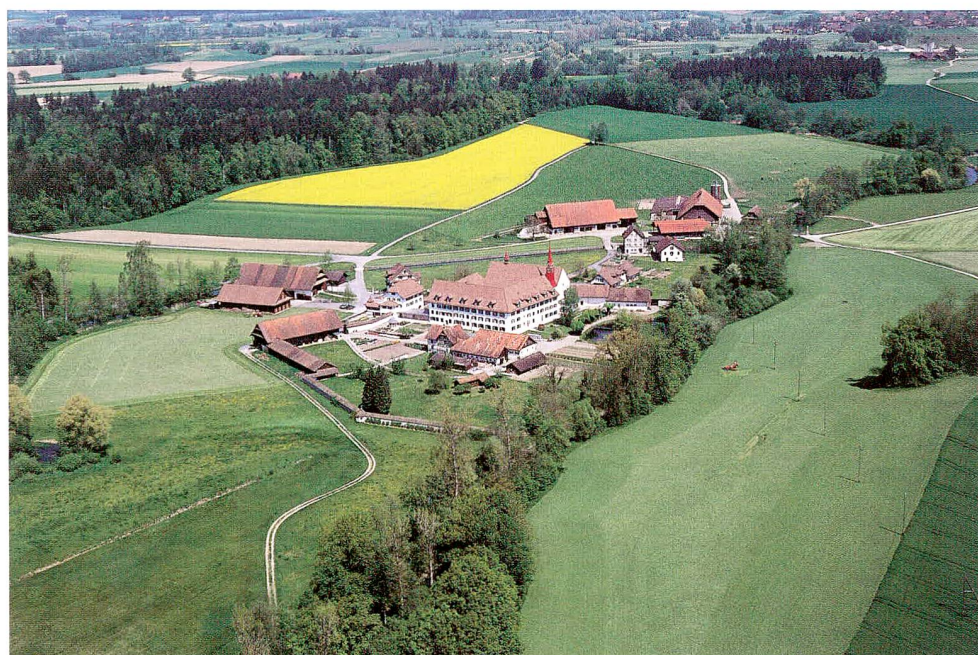
Abb. 1
Flugaufnahme des Klosterareales von Südosten, 1998. Die Anlage liegt zwischen zwei Armen der Lorze, die durch die Baumreihen in der Bildmitte und am linken Bildrand markiert sind.

Das Kloster Frauenthal auf dem Boden der heutigen Gemeinde Cham liegt am Beginn eines nach Norden ausgreifenden Zipfels des Kantons Zug. Die Baulichkeiten sind auf einer Insel in der Lorze plaziert (Abb. 1), wobei die abgeschiedene Lage mit dem weitläufigen Land in der Umgebung eine Klostergründung an diesem Ort im Sinn des Zisterzienserordens begünstigt haben dürfte, da hier Einsamkeit und nutzbares Land gleichermassen vorhanden waren (vgl. Kasten). Somit erstaunt es nicht, dass Frauenthal zu den frühen Frauenklöstern des Ordens gehört. In

konnte im ansonsten gelben Schottermaterial beobachtet werden. Sein Verlauf wird am Südrand durch einen modernen Gully gestört. Dieses Lehmband könnte ein Hinweis auf einen ehemaligen, kleinen (Ab-)Wasserkanal sein. Die Nutzung des Wassers spielte sicher in allen Zeiten des Klosters auf der Lorzeinsel (vgl. Abb. 1) eine wichtige Rolle. Dabei ist nicht nur an betriebliche Zwecke zu denken (z. B. Klostermühle), sondern auch die Notwendigkeiten des klösterlichen Alltags, etwa an die Fäkalienentsorgung aus den Toilettenanlagen (s. unten). Eine etwas andere Interpretation des genannten Lehmbandes könnte darin liegen, in ihm den Rest eines Zu- bzw. Ablaufes einer Brun-

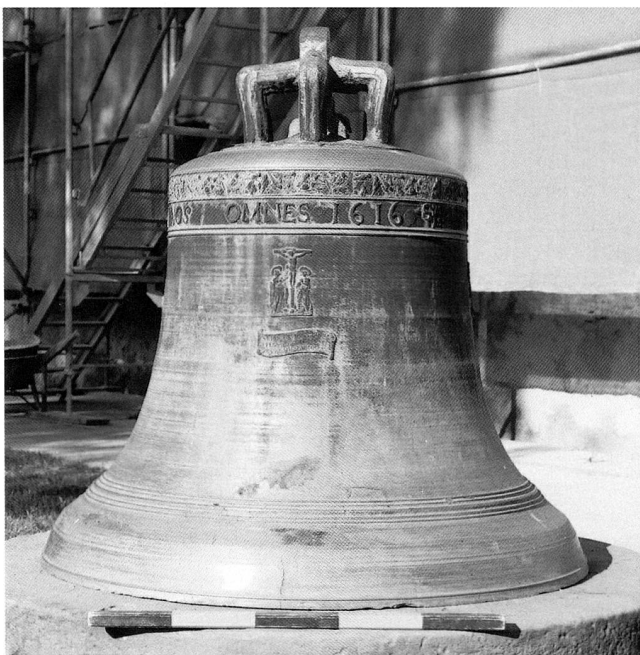
Abb. 10
Glocke, durch Inschrift 1616 datiert. Standort 1997 vor der Ostseite der Kirche. Einteilung der Messlatte in 10 cm.

wurden. Dass auch der Kirchturm zu dieser Bauphase gehört – wie bereits früher u. a. anhand der bekannten Schriftquellen zutreffend vermutet –, konnten wir nunmehr mit Dendros von Ständern im Turminnenen belegen, deren Jahrringkurven bis 1615 reichen.¹⁹ Weiterhin hat sich eine durch ihre Inschrift auf das Jahr 1616 zu datierende Glocke erhalten, die zu diesem neuen Kirchturm gehört haben wird (Abb. 10).

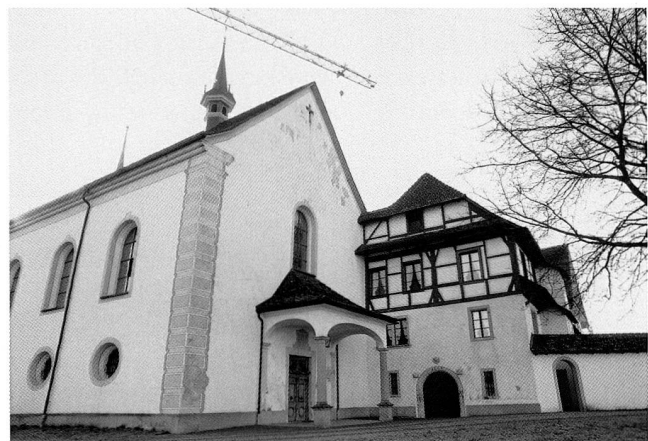
Abb. 11
Kirchenwestseite mit Vorzeichen. Zustand vor Beginn der Renovierung 1997.

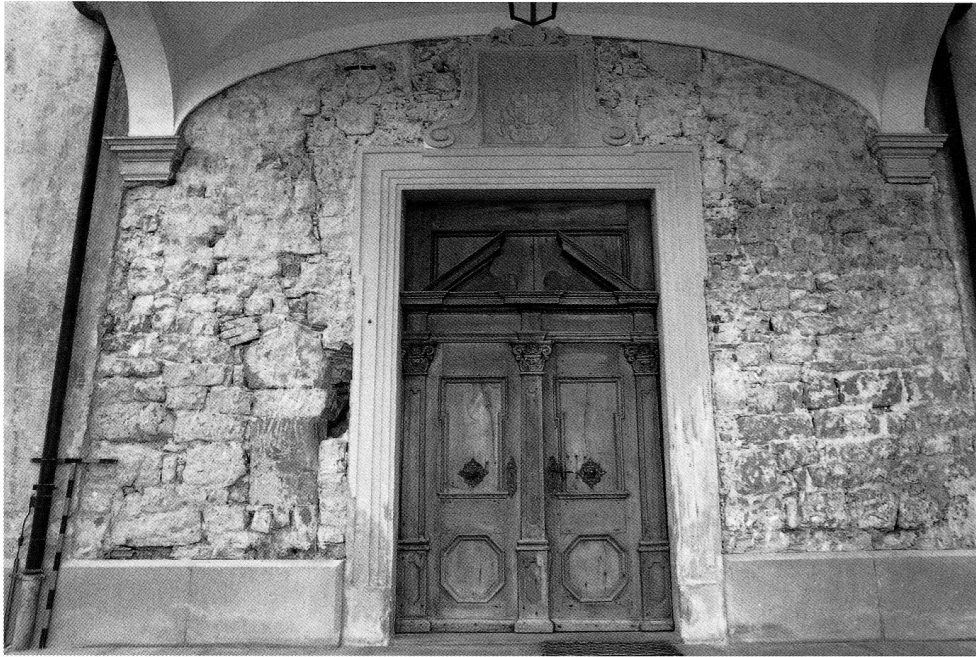
Abb. 12
Die 1997 freigelegten Befunde
im Bereich des Vorzeichens an der
Kirchenwestseite (vgl. Abb. 13).
Einteilung der Messlatten in 10 cm.

romanische Mauerwerk, das in den höherliegenden Partien gleichfalls Reste von Pietra-rasa-Verputz mit Kellenstrich aufwies. Der gesamte Mittelteil war durch den Ausbruch für die aktuelle Tür, die mit ihrem Rahmen merkwürdig unorganisch wirkt, gestört; über der Tür ist eine rechteckige Wappentafel mit der Inschrift «Renov. 1777» angeordnet. Der Ausbruch reicht bis zu einem ehemals dort vorhandenen Mittelfenster herauf, dessen Sims bei diesen Arbeiten ausgebrochen wurde. Die von Hofmann aufgestellte Hypothese eines Mittelfensters in der Westwand hat sich also bestätigt.

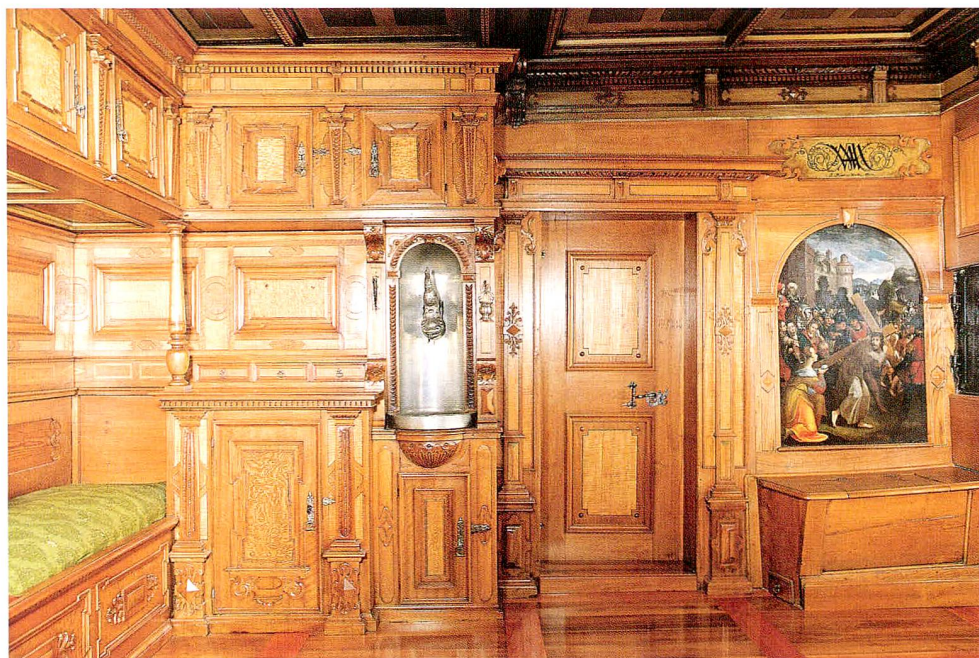
Abb. 23
Das innere Redstübli im Westtrakt,
mit dem Alkoven links.

Wenig später, 1986, stand den Schwestern die schwierigste und für sie einschneidendste Renovationsetappe bevor: Die beiden Obergeschosse der Ost-, Süd- und Westflügel mit den dortigen Korridoren und Zellen wurden restauriert. Die ursprüngliche Fassung des durchgehend sichtbaren Riegelwerkes von 1698, ein kräftiges Ocker mit schwarzen Begleitlinien und weissen Putzfeldern, wurde

wiederhergestellt. Dazu kontrastieren im Naturton gehaltene Balkendecken sowie Felderdecken in den durch das Entfernen von Zwischenwänden teilweise vergrösserten Zimmern. Der Tonplattenboden im 1. Obergeschoss musste ersetzt werden.

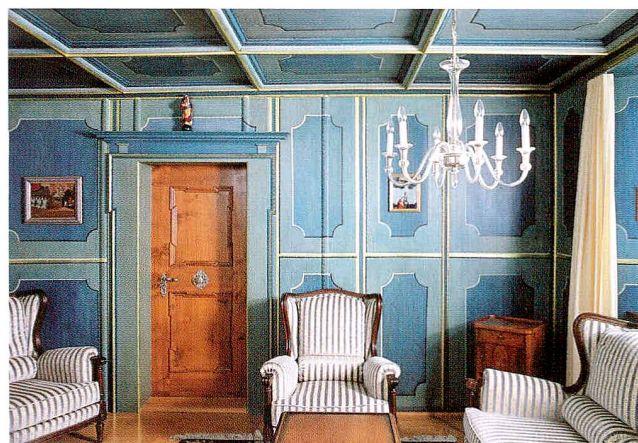
Abb. 24
Das blaue Zimmer im «Schlössli», unmittelbar neben der Kirche.

scheint zum ältesten Bestand des Klosters zu gehören. Der «Schlössli» genannte Gebäudeteil dürfte ursprünglich und wohl noch im 18. Jahrhundert die Wohnung der Äbtissin aufgenommen haben. Jedenfalls sind die beiden an die Kirche grenzenden Zimmer besonders reich ausgestattet (Abb. 24). Die Wand- und Deckentäfer sowie die Nussbaumtüren und das Buffet stammen aus der Bauzeit von 1635. Die breiten Täferfelder waren in Naturholz sichtbar und punktuell mit schwarz aufgemalten Rosetten verziert. Im Jahr 1710 lieferte Jakob Kuchler, Hafner in Muri, den datierten blau-weissen Kachelofen. Zwischen 1731 und 1734, als die obere Empore eingebaut wurde, dürfte auch die Türe aus dem Zimmer mit dem Kachelofen auf die Nonnenempore entstanden sein. 1774, zur Zeit der Äbtissin Maria Agatha Herzog, die auch die Klosterkirche spätbarock ausschmücken liess, wurden die Täfer der beiden Zimmer in zwei Blautönen übermalt und in elegante Panneaux eingeteilt. Das Herzogwappen, die Initialen der Äbtissin und die Jahreszahl sind über der Türe in die Kirche aufgemalt

worden. Die blaue Fassung wurde unter einer beschädigten Maserierung des ausgehenden 19. Jahrhunderts, derselben wie im Redstübli, freigelegt, restauriert und teilweise neu aufgemalt. Im zweiten, nordwestlichen Zimmer wurde das Naturholztäfer erneuert. Hier befindet sich neu auch das reich intarsierte Einbaubuffet, das ursprünglich im Zimmer mit dem Kachelofen gestanden hatte. Gleichzeitig wurde auch der grosszügige Vorraum, der die Zimmer mit der Pforte verbindet, restauriert.
