Zeitschrift: **Tugium : Jahrbuch des Staatsarchivs des Kantons Zug, des Amtes für Denkmalpflege und Archäologie, des Kantonalen Museums für Urgeschichte Zug und der Burg Zug**

Ein neues Haus aus alten Balken

Das Sigristenhaus am Kirchmattweg 3 in Baar

Peter Holzer

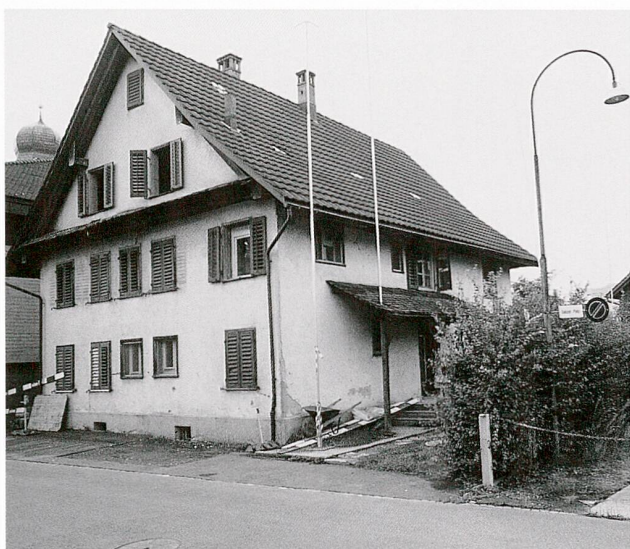
Abb. 2

Baar, Sigristenhaus. Zustand des Gebäudes am 4. September 1998. Blick nach Südosten.

Das Sigristenhaus am Kirchmattweg in Baar,¹ etwa 50 m nordwestlich der Pfarrkirche St. Martin gelegen (Abb. 1), bestand aus einem gemauerten Kellersockel und zwei Wohngeschossen. Die Fassaden waren mit beigem Zement verputzt, das Dach hatte eine Ziegeldeckung (Abb. 2). Der Hauseingang war gegen Westen orientiert, einfache Wand- und Deckentäfer (Abb. 3) bildeten die bescheidene Ausstattung im Innern des Gebäudes.

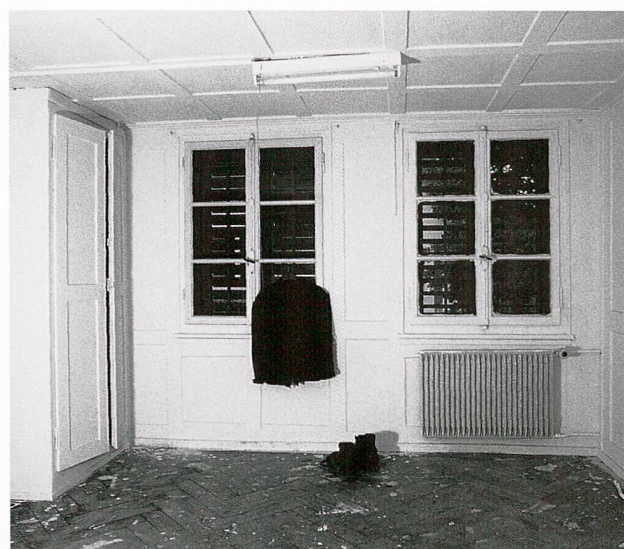
Abb. 3

Baar, Sigristenhaus. Erstes Obergeschoss, nördlicher Hausteil. Mittelzimmer.

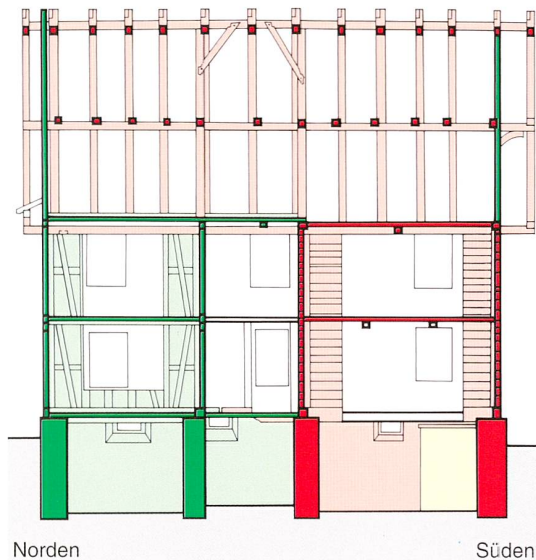
Abb. 8
Baar, Sigristenhaus.

Gebäudeschnitt, Blick nach Osten.

Grundriss Erdgeschoss

Grundriss Untergeschoss

- 1. Bauphase, Schnitt/Ansicht
- 2. Bauphase, Schnitt/Ansicht
- 3. Bauphase, Schnitt/Ansicht

Das fast vollständig im Terrain eingetieft Untergeschoss, welches den ganzen Gebäudegrundriss umfasste, gliederte sich in zwei Kellerräume und einen Mittelgang, der über eine interne Treppe vom Erdgeschoss her oder über eine an der Westfassade angelegte Aussentreppe zu erreichen war (vgl. Abb. 8).

Zur Klärung der baulichen Zusammenhänge in den Wohngeschossen (vgl. Abb. 8) wurden in der Nordost-, Südost- und Südwestecke des Hauses sowie bei den Anschlüssen der Mittelgangwände an die Ostfassade an den Wänden und in den Böden Sondierschnitte angelegt. Die Dokumentation beschränkte sich auf die für die Baugeschichte relevanten Befunde.

Im Bereich der Riegelkonstruktion (vgl. Abb. 8) beschränkten sich die Sondierungen im Wesentlichen auf die Ostfassade. Ein Schwellenkranz, der im Mörtel der nördlichen Kellermauern lag, bildete die Grundlage der Riegelkonstruktion, welche den Mittelgang sowie die nördlich davon angelegten Räume umfasste. Die Riegelkonstruktion lief über zwei Geschosse und stiess an die Fusspfette der Dachkonstruktion. Dort vermauerte die Ausfachung der Riegelkonstruktion ein Zapfloch an der Unterseite der Fusspfette. Dieses Zapfloch lag etwa 45 cm südlich der Nordostecke des Hauses. Die Flucht des Zapflochs korrespondierte mit einer Nut, welche sich an der Unterseite des nördlichsten Sparrenpaares im Dachstuhl zeigte (s. unten). Diese beiden Befunde markierten den Verlauf der ursprünglichen Nordfassade der Ständerkonstruktion. Es ist somit davon auszugehen, dass der Dachstuhl zur Ständerkonstruktion gehörte. Offenbar mit dem Bau der jüngeren Riegelkonstruktion wurde die Nordfassade des Ständerbaus abgebrochen und etwas nach Norden verschoben.

Der einfach stehende Dachstuhl (vgl. Abb. 8) besass ein Sparrendach mit Ziegeldeckung. Über der Ost- und Westfassade war je eine Fusspfette gespannt. Auf den Fusspfeften lagen die Bundbalken, von welchen nur noch diejenigen über der Südfassade und den beiden Mittelgangwänden erhalten waren. Auf den Bundbalken standen die Ständer für die Zwischenpfeften (Abb. 10) sowie die Firstständer. Die Firstpfette war mittels Streben mit den Firstständern verankert. Auf den Pfeften waren zwölf Sparren und zwei Flugsparrenpaare aufgelegt, denen auf der Höhe der Zwischenpfeften je ein Kehlbalken (Abb. 10) angeblattet war. Die äussersten Sparrenpaare zeigten an der Unterseite eine Nut für eine Giebelverbretterung, die im angetroffenen Zustand jedoch bereits abgebrochen und durch eine Riegelkonstruktion mit gemauerten Ausfachungen ersetzt war. Während die südliche Giebelwand auf die ursprüngliche Flucht zu liegen kam, wurde die nördliche um 35 cm nach Norden verschoben.⁹

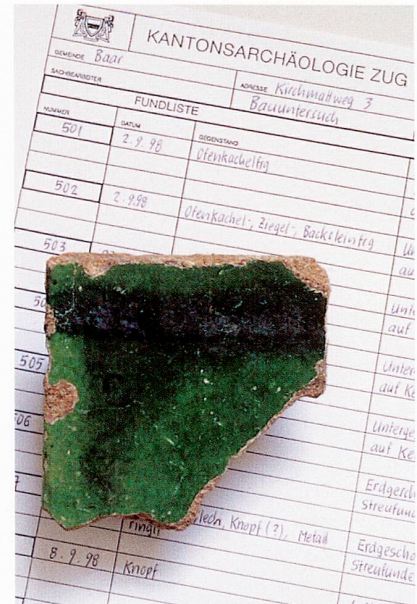
Abb. 11
Baar, Sigristenhaus. Ofenkachelfragment aus dem frühen 19. Jahrhundert.
