# Der Stolzengraben in Zug : das Haus eines wohlhabenden Winzers aus dem Spätmittelalter?

# Der Stolzengraben in Zug

Das Haus eines wohlhabenden Winzers aus dem Spätmittelalter?

Rüdiger Rothkegel,  
mit einem Beitrag von Heinz Horat

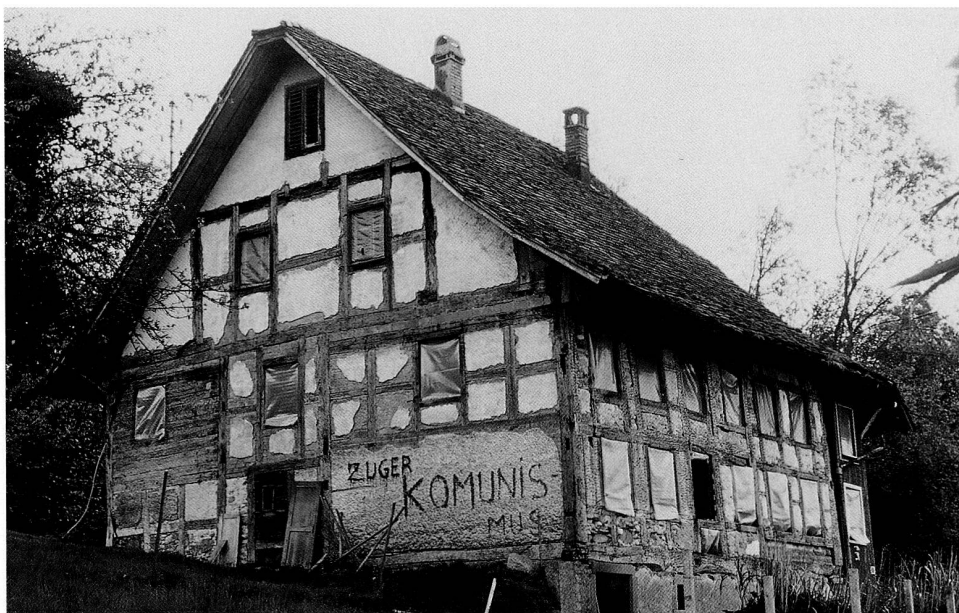
Abb. 1  
Zug, Stolzengraben. Blick von Norden, Zustand 1996, vor der Restaurierung.

ten 1985, dass sich ein Kernbau erhalten hatte, dessen Holz im Frühling 1442 geschlagen worden war.<sup>4</sup> Einer zweiten Bauphase liessen sich vor allem Hölzer des Daches zuweisen, als deren Fälldatum Herbst/Winter 1545/46 bestimmt werden konnte.<sup>5</sup> Aufgrund dieser Ergebnisse wurde das Haus Stolzengraben seitdem als ältester ausserhalb der Stadtmauern liegender Profanbau der Stadt Zug taxiert. Somit war die definitive Unterschutzstellung durch den Regierungsrat 1988 nur folgerichtig, sie wurde aber dennoch vom Hausbesitzer mittels einer Beschwerde beim Verwaltungsgericht angefochten. Nachdem das Gericht das Gebäude 1990 für zwei weitere Jahre unter Schutz beliess, empfahl ein Gutachten der Eidgenössischen Natur- und Heimatschutzkommission im folgenden Jahr die Unterschutzstellung und Restaurierung des Hauses. Eine weitere Unterschutzstellung durch den Regierungsrat im Jahr 1992 wurde vom Hausbesitzer allerdings erneut vor das Verwaltungsgericht gebracht. Auf Anregung von dessen Präsidenten traten die beteiligten Institutionen nunmehr in Verhandlungen ein, deren Ziel der Erwerb durch den Kanton war. Obwohl sich diese Verhandlungen über mehrere Jahre erstreckten, führten sie nicht zum gewünschten Erfolg. Schliesslich konnte auf Anregung des Denkmalpflegers 1996 im Rahmen eines Kaufes/Abtausches ein neuer Besitzer<sup>6</sup> gefunden werden, der gewillt war, das Gebäude zu erhalten und zu restaurieren. Nicht zuletzt diese lange Leidensgeschichte sowie das dadurch bedingte jahrelange Leerstehen setzten dem Gebäude schwer zu (Abb. 1).

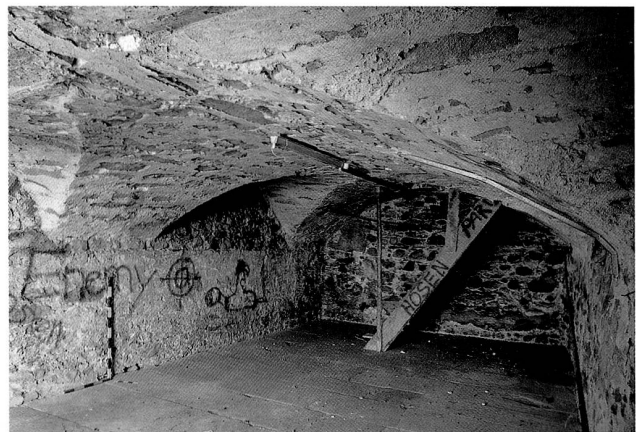
Abb. 2  
Zug, Stolzengraben. Südlicher Kellerraum, Blick Richtung Osten.

Die Grundfläche des Hauses ist ein Quadrat mit einer Seitenlänge von je zirka 11 m.<sup>22</sup> Dabei ist das Kellermauerwerk so in den leicht ansteigenden Hang hineingesetzt, dass nur die nordwestliche Front gegen den See ungefähr 1,8 m aus dem umgebenden Terrain herausragt, im Südosten hingegen der Boden des Erdgeschosses auf dem Niveau des Geländes liegt. Als eigentliche Keller wurden zwei nicht miteinander verbundene Räume im westlichen Teil dieser Substruktion genutzt. Der kleinere von ihnen nahm ziemlich genau die Grundfläche des nordwestlichen Sockelviertels ein, war durch eine Tür von Nordwesten her erschlossen und mit einer flachen Decke versehen. Der südliche Kellerraum war gegen Südosten länger und durch eine Tür von der Seeseite her zugänglich. Dieser zweite Keller war als überwölbter Raum gestaltet und wies zusätzlich im Südosten eine Treppe ins Erdgeschoss auf (Abb. 2).<sup>23</sup>

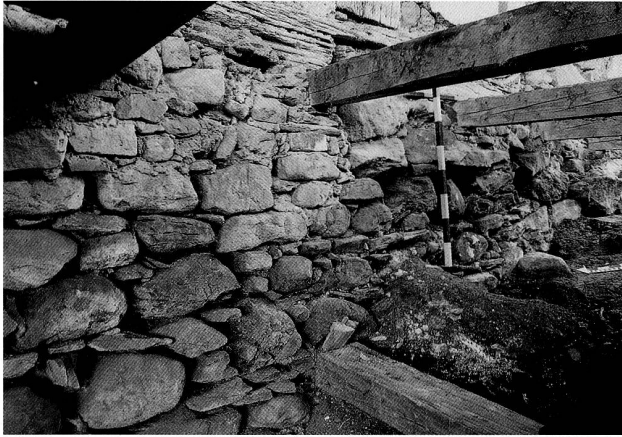
Abb. 3  
Zug, Stolzengraben. Südfassade des Kellersockels, Aussenseite. Älteres lagiges Mauerwerk, rechts neben der Messlatte das zugehörige Fensterchen (vgl. Abb. 4).

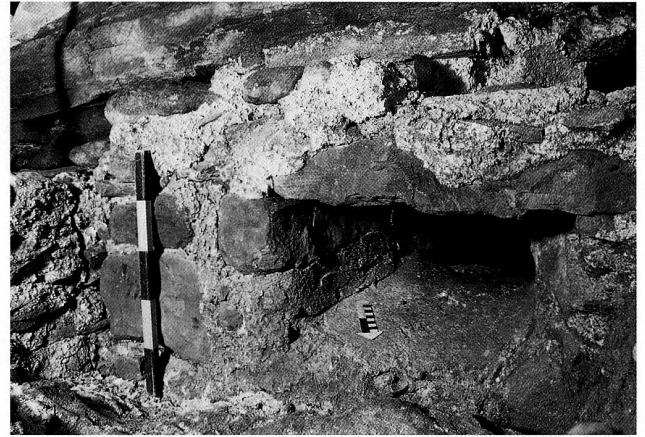
Abb. 4  
Zug, Stolzengraben. Südmauer des Kellers, Innenseite. Fensterchen (vgl. Abb. 3) und Balkennegativ über dem Fenstersturz.

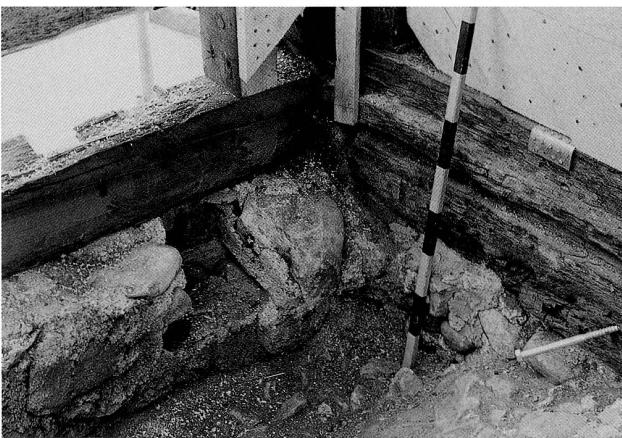
Abb. 5  
Zug, Stolzengraben. Südwestzimmer im Erdgeschoss, Westecke. Auf der Krone der Südmauer (links) ist das Negativ eines Deckenbalkens der älteren Kellerdecke erhalten. Darin fand sich eine in Zürich geprägte Münze aus der Zeit um 1425. Rechts unten ist die Oberseite der Gewölbekalotte zu sehen.

erhalten. Bei den Renovierungsarbeiten konnte in einem weiteren Balkennegativ unter der aktuellen Südschwelle eine Münze aus der Zeit um 1425 gefunden werden (Abb. 5 und 22,2).<sup>25</sup> All dies belegt, dass der südliche Keller in seiner ursprünglichen Form aus dem 14. oder 15. Jahrhundert stammen muss.

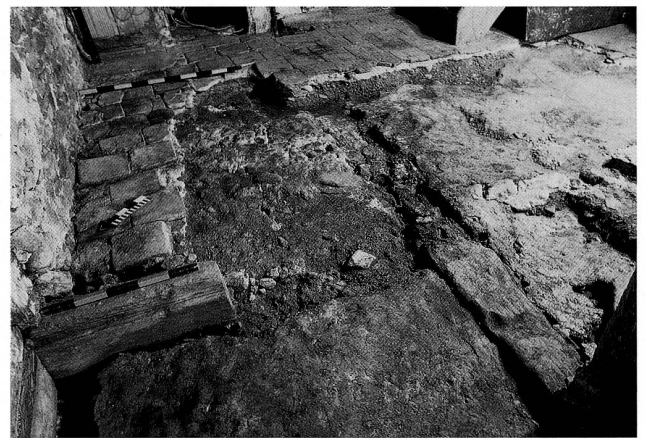
Abb. 6  
Zug, Stolzengraben. Erdgeschoss, Mittelteil, Blick Richtung Südosten. Die südliche der beiden Zwischenschwellen des Ständerbaus (im Bild von unten rechts nach oben Mitte verlaufend) ist teilweise als Negativ in der Kalotte des Gewölbekellers erhalten (Bildmitte). Das Gewölbe muss also gegen den bereits vorhandenen Ständerbau gesetzt worden sein.

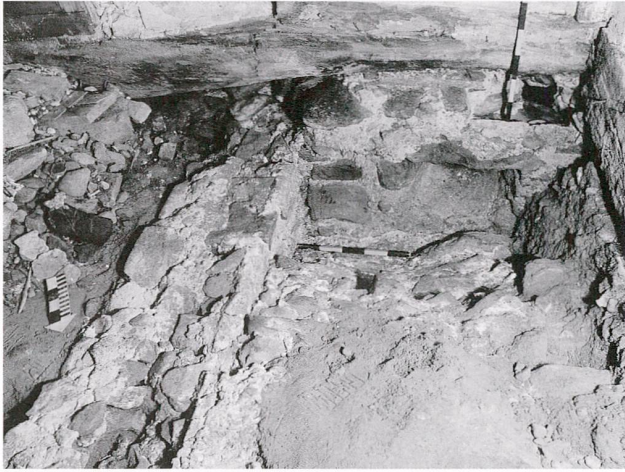
Abb. 8

Zug, Stolzengraben. Erdgeschoss, Blick Richtung Süden. Ecke des Vorgängerhauses. Neben der Messlatte sind ein Fensterchen dieses älteren Hauses, auf der Krone der Ostwand des Gewölbekellers (linke Bildhälfte) das Negativ der ehemaligen Schwelle zu erkennen.

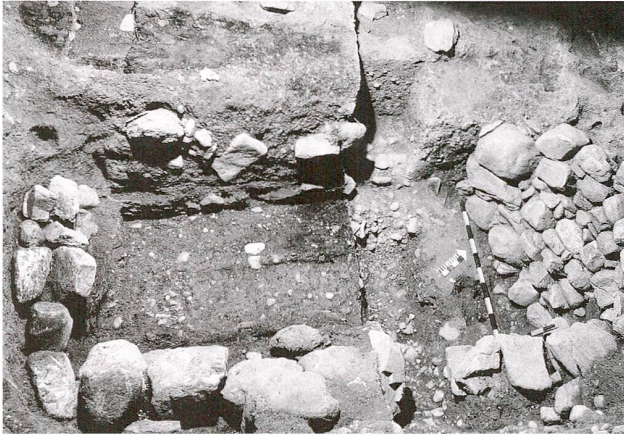
Abb. 13  
Zug, Stolzengraben. Erdgeschoss, Grube 1, Blick Richtung Nordwesten.  
Steinauskleidung und Reste der jünger eingebauten Holzkiste.

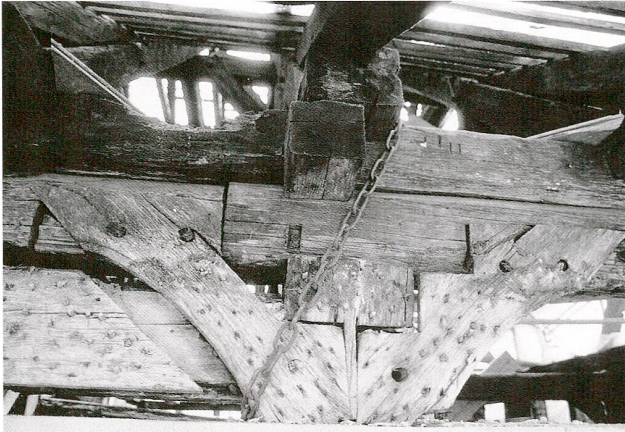
Abb. 15  
Zug, Stolzengraben. Nordostständer der Stube im Südwesten. Profilierte Kopfstreben des Ständerbaues aus den Jahren um 1442 am Übergang zum Dach, darüber die Dachkonstruktion von 1546.

sogar fünf Fassadenständer reichen über Erd- und Obergeschoss hinaus<sup>36</sup> und lassen aufgrund der Anordnung der Wandnuten eine interessante Aufkammerung erkennen: Offenbar war ursprünglich der gesamte Nordteil des Hauses eine Halle mit Mittelständer (Abb. 14).<sup>37</sup> Als Bodendiente eine gestampfte Lehm-Silt-Schicht mit einer charakteristischen, geribbelten Oberfläche. Da an den Ständern zwischen Erd- und Obergeschoss keine Bodennuten zu finden waren, muss diese Halle über beide Geschosse gereicht haben; sie könnte im Obergeschoss durch eine Decke gegen das Dach abgeschlossen gewesen sein.<sup>38</sup> Der Übergang zum Dach wurde mindestens stellenweise durch aufwendig gearbeitete Kopfstreben an den Ständern betont (Abb. 15).

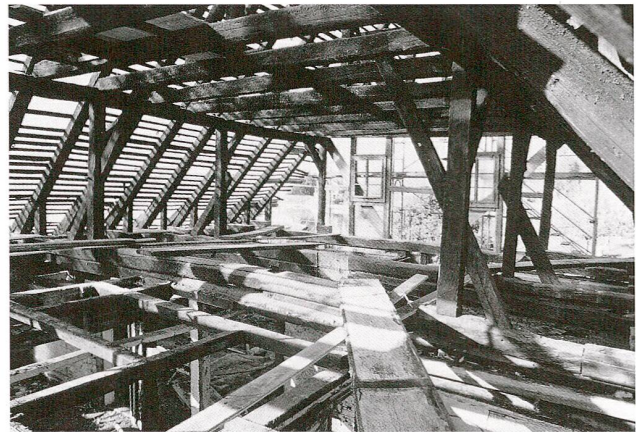
Abb. 16  
Zug, Stolzengraben. Dachstuhl von 1546. Blick Richtung Nordwesten.

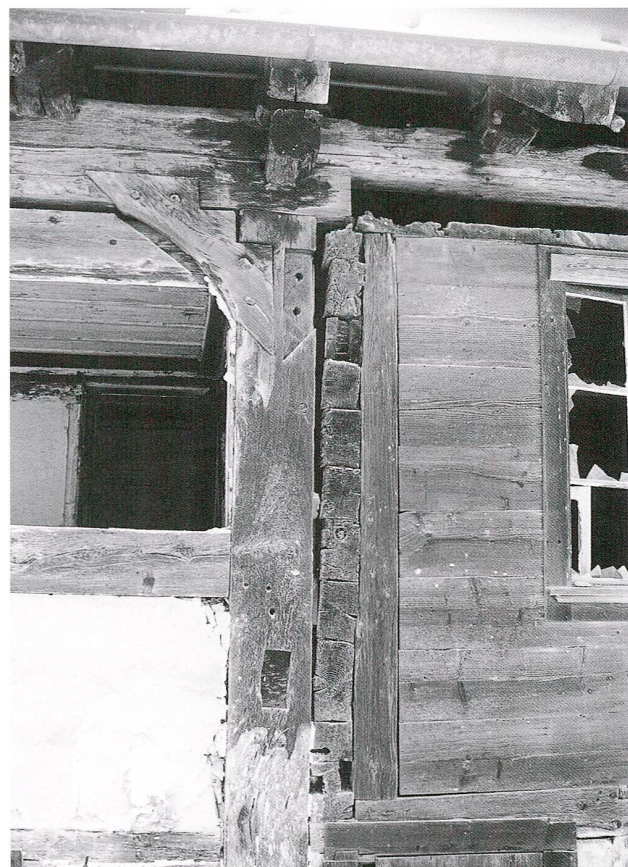
Abb. 18  
Zug, Stolzengraben. Obergeschoss. Aussenseite, Blick Richtung Nordwesten. Ständerbau und nachträglich eingefügter Blockbauteil.

neue Verwendung passend machte. Auch zeigen entsprechende Negative, dass der Block in den bereits bestehenden Ständerbau eingefügt worden ist (Abb. 18). Und schliesslich sprechen auch die im Vergleich zur benachbarten Kammer des Ständerbaus grösseren Dimensionen der Blockkonstruktion für einen späteren Einbau. So orientiert sich die nordwestliche Wand nicht an der Flucht, die durch die entsprechende Wand der benachbarten Kammer vorgegeben ist, sondern krägt zirka 0,6 m vor. Weiterhin ist die Südwestwand des Blockbauwerks gegen die Nordostwand der Kammer gesetzt, anstatt diese als gemeinsame Trennwand zu nutzen.

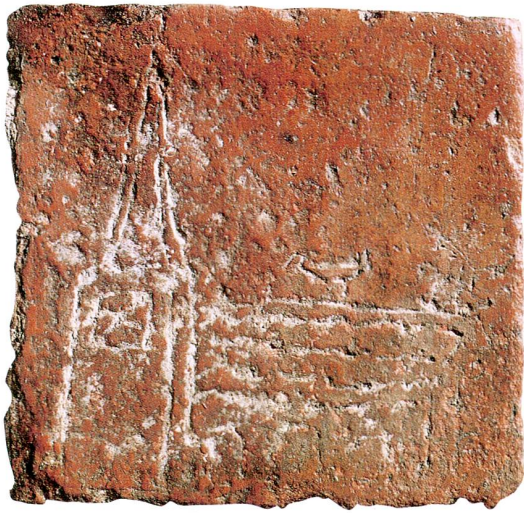
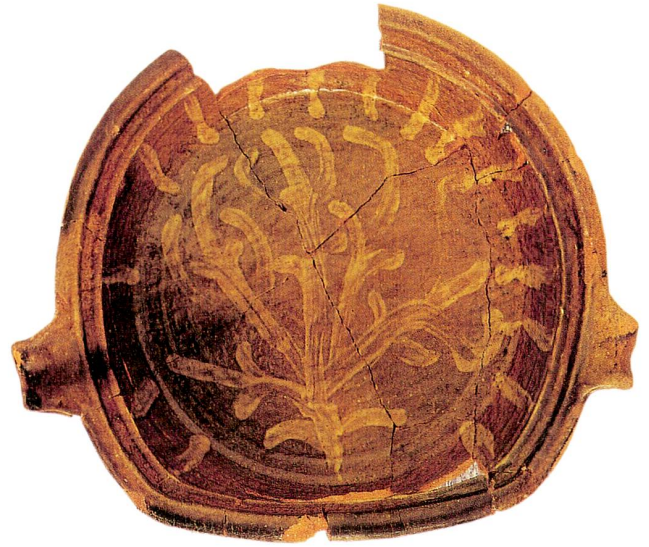
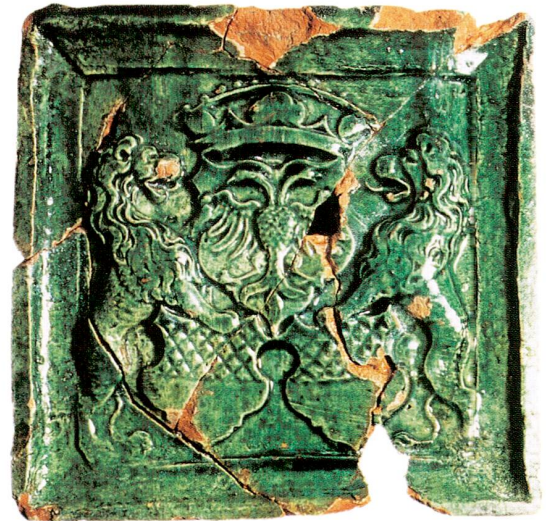
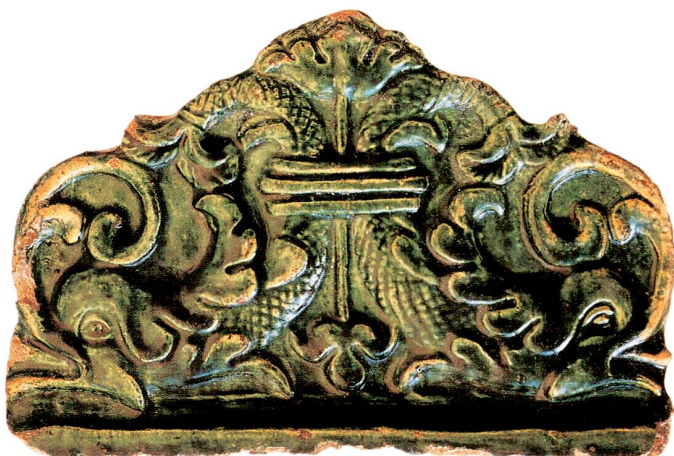
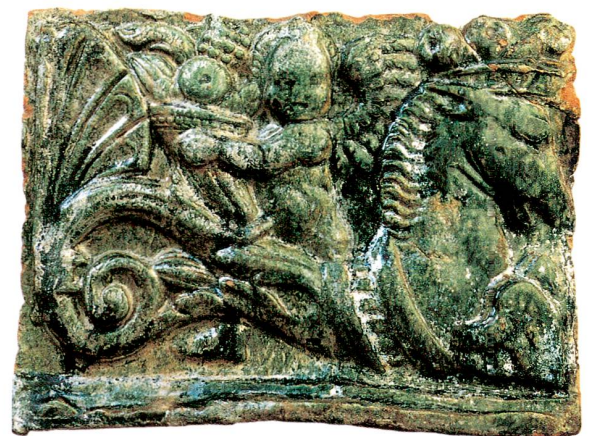
Zug, Stolzengraben. Funde aus Ton (vgl. den Katalog S. 149). 1 Bodenfliese mit eingeritzter Skizze einer Kirche. 2 Schüssel aus rot gebranntem Ton, mit floralem Motiv. 3 Grün glasierte Blattkachel, Tapetenmuster mit floralen Elementen. 4 Grün glasierte Blattkachel, Löwenpaar mit Wappenschild. 5 Grün glasierte Kranzkachel, Fischwesen. 6 Grün glasierte Kranzkachel, Putto hinter Mischwesen.

Auf einer Bodenfliese in der Nordostecke des Erdgeschosses fand sich die eingeritzte Skizze einer Kirche (Abb. 20, 1). Dieser Tonplattenbelag wurde frühestens mit der

Blattkacheln mit tapetenartigen Mustern (Abb. 20, 3) oder flächigen Waffelmustern. Daneben liegen aber auch ausgefallener Motive vor, wie von Löwen gehaltene Wappen (Abb. 20, 4). Auch Kranz- oder Gesimskacheln weisen Reliefs von Putti, Fisch- und Mischwesen, Früchten, Girlanden und sonstigen floralen Motiven in reicher Machart auf (Abb. 20, 5–6).<sup>56</sup>

**Abb. 20, 3–6** Grün glasierte Kacheln aus rot gebranntem, sehr hartem Ton. Aus den Auffüllungen im Bereich der Grube 1 in der Nordostecke des Erdgeschosses.

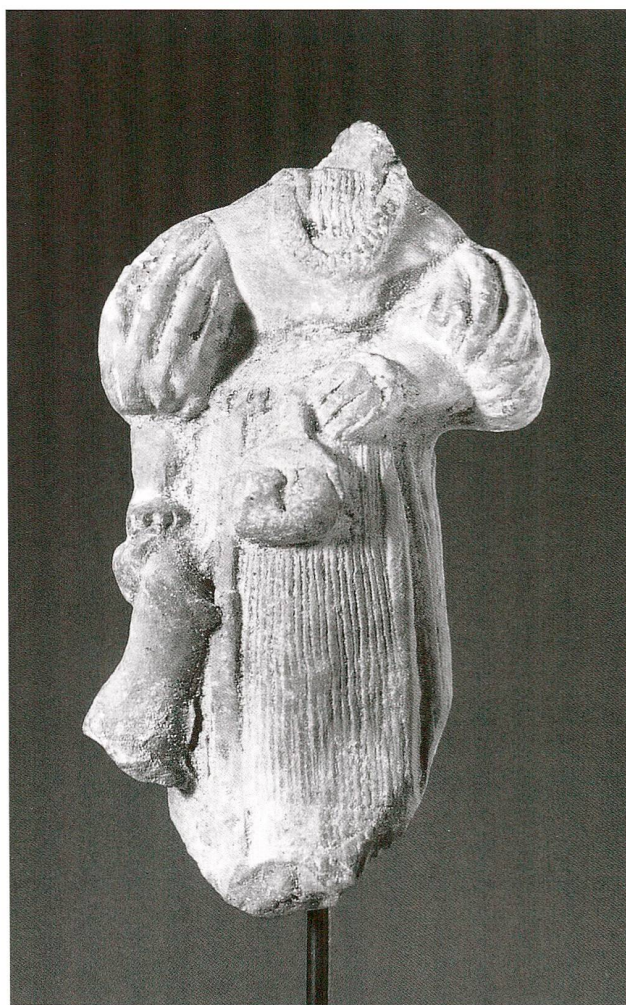
Abb. 21  
Zug Stolzengraben. Püppchen aus weisslichem Pfeifenton, Höhe 10 cm (vgl. den Katalog S. 149).

Als weiterer Streufund wurde vor der Nordwestfassade des Hauses ein Tonpüppchen geborgen (Abb. 21). Frauenstatuetten mit diversen Attributen, gekleidet in der zeitgenössischen Mode, waren besonders im ersten Drittel des 16. Jahrhunderts beliebt.<sup>57</sup> Unser Stück zeigt eine stehende Frau in plissiertem Kleid mit Puffärmeln. Sie trägt eine Schürze und eine auffällige Halskette. Am herabhängenden rechten Arm hält sie eine Kanne in der Hand. Die Hand des vor dem Bauch angewinkelten linken Armes greift an einen Beutel, der an einem Taillengürtel befestigt ist, von dem ein Ende herabhängt. Die etwas grober gearbeitete Rückseite zeigt zwei bis zum Gesäss herabhängende, geflochtene Zöpfe. Insgesamt darf das Stück als auffällig qualitativvoll gelten, weshalb es einen besonderen Rang innerhalb vergleichbarer Funde im Kanton Zug einnimmt.<sup>58</sup>

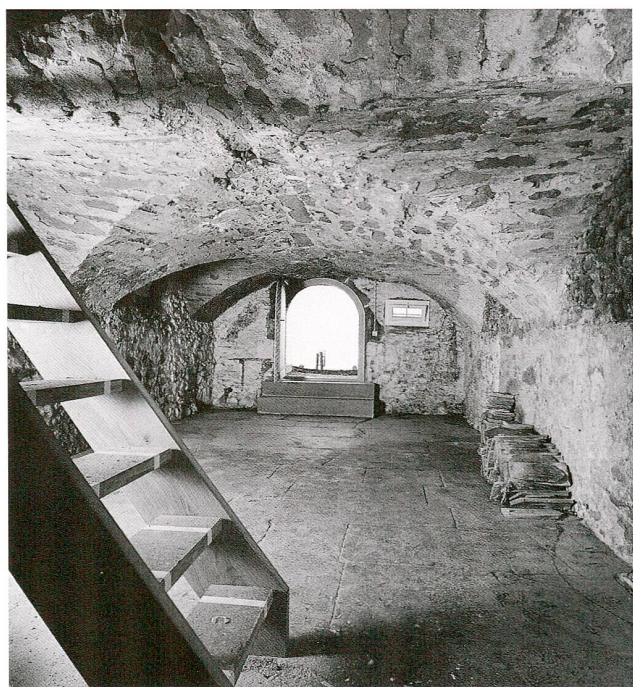
Abb. 25  
Zug, Stolzengraben. Südlicher Keller, nach der Restaurierung.  
Blick nach Westen.

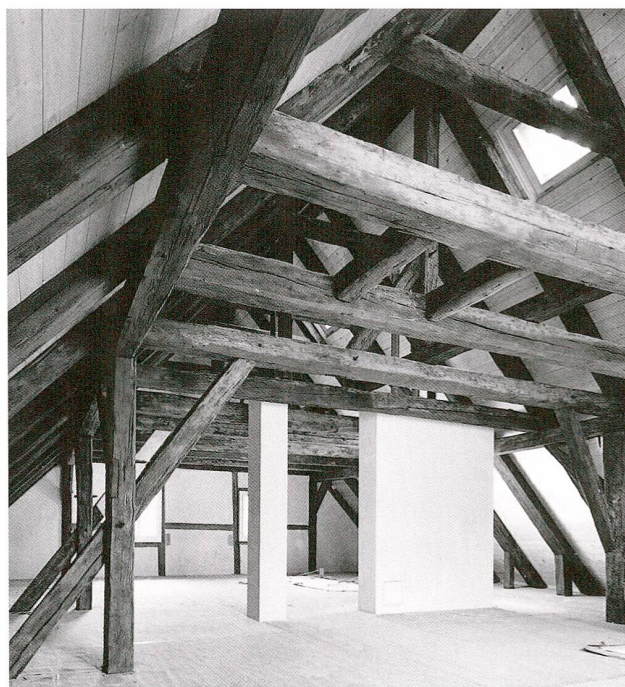
Abb. 26  
Zug, Stolzengraben. Dachraum, nach der Restaurierung.
