Zeitschrift: **Tugium : Jahrbuch des Staatsarchivs des Kantons Zug, des Amtes für Denkmalpflege und Archäologie, des Kantonalen Museums für Urgeschichte Zug und der Burg Zug**

# Die Stadt Zug und ihre Mauern

## Ausgewählte Aspekte und Neuigkeiten

*Rüdiger Rothkegel*

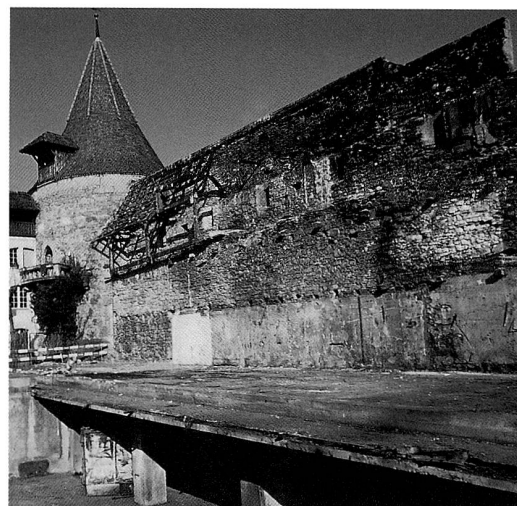
Abb. 12  
*Quartier Dorf, Blick Richtung Nordosten. Stadtmauer und Wehrgang, links der Knopfliturm, nach Entfernung des Brandschuttes.*

Gerüsthölzer für den Weiterbau platziert (Abb. 12 und 15). Unsere Hoffnung, in den genannten Löchern noch Reste von Gerüsthölzern zu finden, deren dendrochronologische Untersuchung zu einer Datierung der Bauzeit führen könnte, wurde nicht erfüllt.

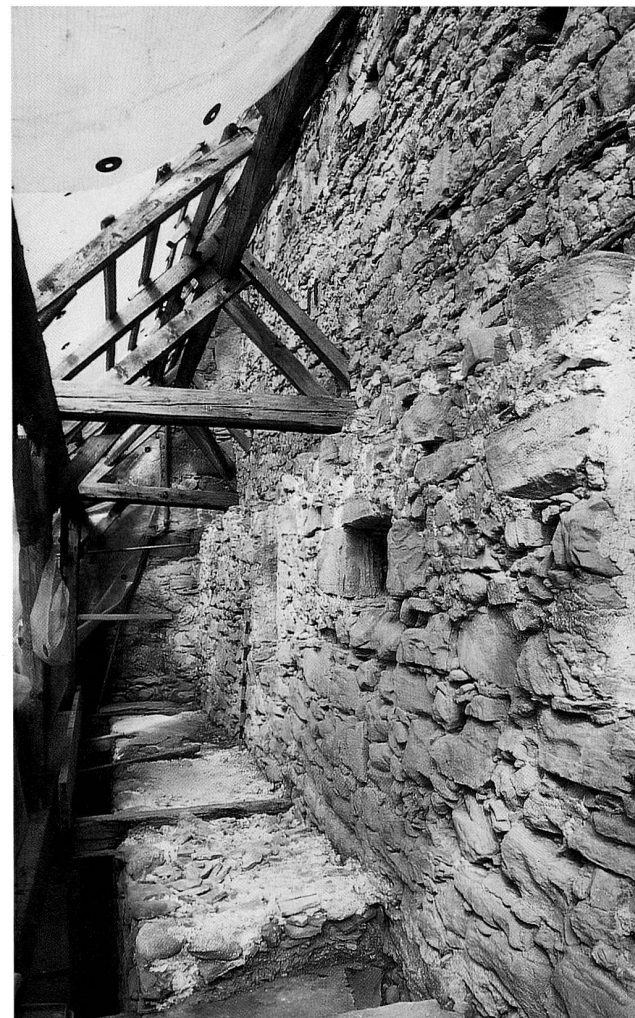
Abb. 14

*Quartier Dorf, Blick Richtung Norden. Innenseite der Stadtmauer oberhalb des Wehrganges, mit unterschiedlicher Mauerqualität (mit bzw. ohne eingemauerte Ziegel). Im Hintergrund der Knopfliturm, davor die Reste der hölzernen Bedachung, im Vordergrund die einzige bisher nachgewiesene Stufe des Wehrganges.*
