# Das Wohnhaus an der Dorfstrasse 2 in Zug

Autor(en): **Holzer, Peter**

Zeitschrift: **Tugium : Jahrbuch des Staatsarchivs des Kantons Zug, des Amtes für Denkmalpflege und Archäologie, des Kantonalen Museums für Urgeschichte Zug und der Burg Zug**

Band (Jahr): **17 (2001)**

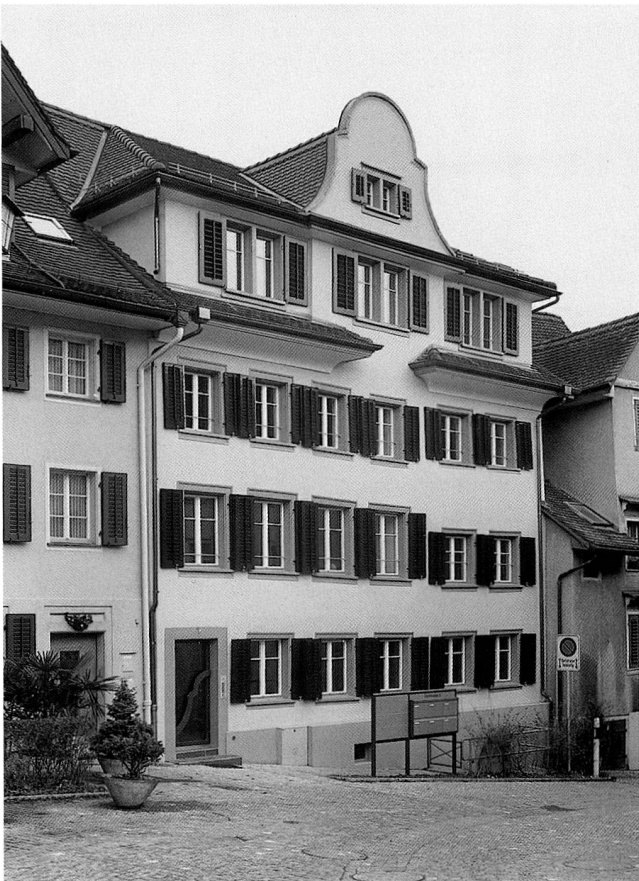
Abb. 1  
Zug, Dorfstrasse 2. Blick auf die Ostfassade, welche bei der Restaurierung von 1999 lediglich einen neuen Verputz und einen frischen Farbanstrich erhielt. Die Anordnung und Grösse der Fenster blieb unverändert.

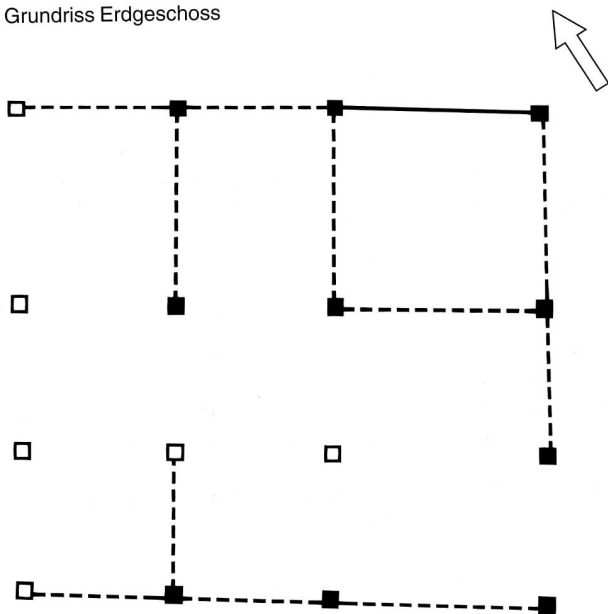
Abb. 3

Schnitt West–Ost, Blick nach Norden

Schnitt Nord–Süd, Blick nach Osten

Grundriss Erdgeschoss

Zug, Dorfstrasse 2. Bohlenständerbau.

Grundriss erstes Obergeschoss

Im Haus verbergen sich Elemente eines zweigeschossigen Bohlenständerbaus (Abb. 3).<sup>11</sup> Insgesamt sind der Rest eines gemauerten Sockels, fünf Schwellen, elf Ständer und drei Bohlenwände sowie – allerdings in sekundärer Lage – der Dachstuhl erhalten. Der Bohlenständerbau besass in Nord-Süd-Richtung vier Ständerreihen mit je vier Ständern.<sup>12</sup> Die Wände waren mit liegenden Bohlen ausgefacht. Ein stehender Dachstuhl, der wahrscheinlich mit Ziegeln gedeckt war, bot Schutz vor der Witterung.<sup>13</sup>

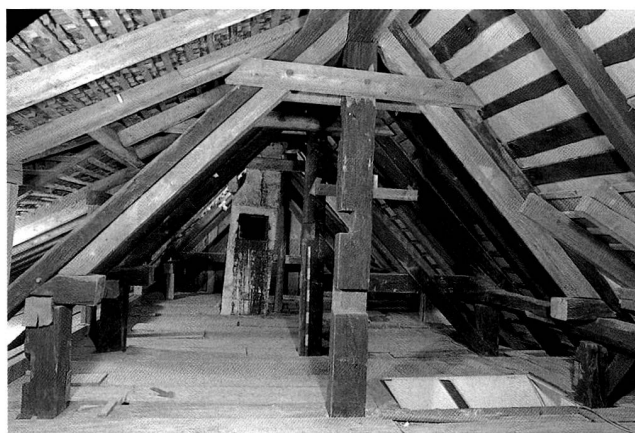
Abb. 7

Zug, Dorfstrasse 2. Dachstuhl, Blick nach Südwesten. Die dunklen Konstruktionselemente gehören zum Bestand des Bohlenständerbaus. Die hellen Balken sowie die Bodenkonstruktion sind Elemente jüngerer Bauphasen.

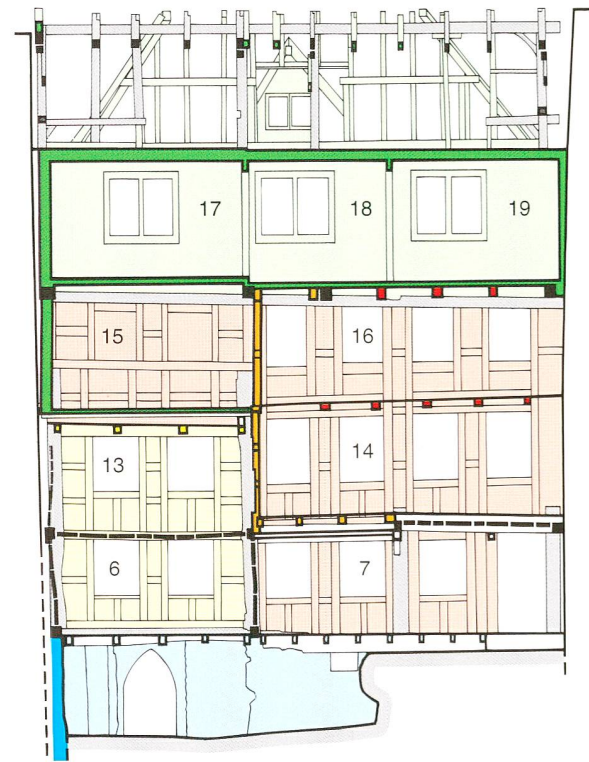
Abb. 10  
Zug, Dorfstrasse 2, Bauphasen.

Schnitt West-Ost, Blick nach Norden

Schnitt Nord-Süd, Blick nach Osten

Eine grosszügige Erneuerung der Ostfassade und die Aufstockung um ein halbes Geschoss veränderten die Erscheinung des Gebäudes massiv (Abb. 10 und 14). Bestand bisher nur der nördliche Teil der Strassenfassade über zwei Geschosse aus einer Riegelkonstruktion, war dies ab nun bei der gesamten Ostfassade der Fall. Bei der Fassadenerneuerung berücksichtigte man wohl im Raum 7 und 15

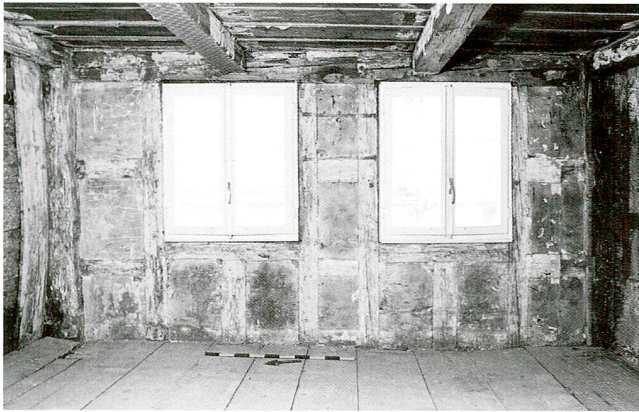
Abb. 11  
Zug, Dorfstrasse 2. Erstes Obergeschoss, Raum 13, Ostwand. Riegelkonstruktion mit gemauerten Ausfachungen. In den Raumecken sind noch Fassadenständer des Bohlenständerbaus zu erkennen.

Die Ostwand des Raumes 13 besteht aus einer Riegelkonstruktion (Abb. 11). Der Kalkmörtelverputz auf den gemauerten Ausfachungen überdeckt die Holzkonstruktion nicht. Die beiden Fensteröffnungen in der Ostwand gehören zur Riegelwand. Eine Riegelwand mit scharfkantig gesägten Hölzern bildet die Südwand. Im Mörtel der gemauerten Ausfachungen zeichnen sich Bretternegative ab. Diese stammen wahrscheinlich von einer Schalung, die an der Riegelwand befestigt war. Dies erleichterte den Einbau der Ausfachungen. Die Westwand des Raumes 13 besteht aus Bollen- und Bruchsteinen. Vereinzelt wurden auch Ziegel- und Backsteinfragmente verwendet. Die Mauer ist mit Kalkmörtel gefügt und verputzt. Mehrere Tüncheschichten bedecken den Verputz.

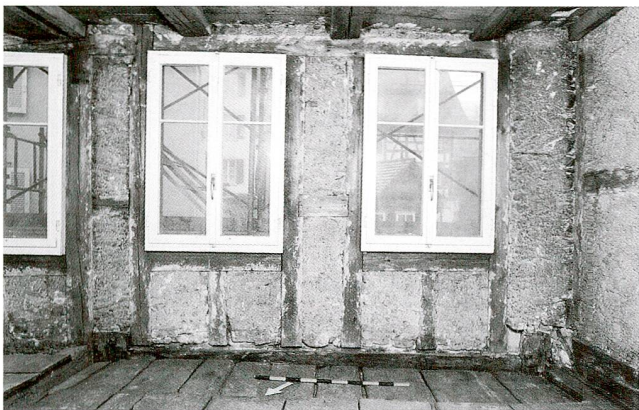
Abb. 12  
Zug, Dorfstrasse 2. Erstes Obergeschoss, Raum 14, Ostwand. Riegelkonstruktion mit gemauerten Ausfachungen.

Auf der Ost- und Westseite des Raumes 14 sind zwischen den Ständer des ehemaligen Holzbaus Riegelwände mit gemauerten Ausfachungen eingesetzt (Abb. 12). Die Riegelhölzer sind scharfkantig gesägt. Ein rauer Grundputz bedeckt die gemauerten Ausfachungen. Dies deutet
