Die Villa Burgweid in Baar

*Laura und Hans Willenegger-Oppliger
in Zusammenarbeit mit Heinz Horat*

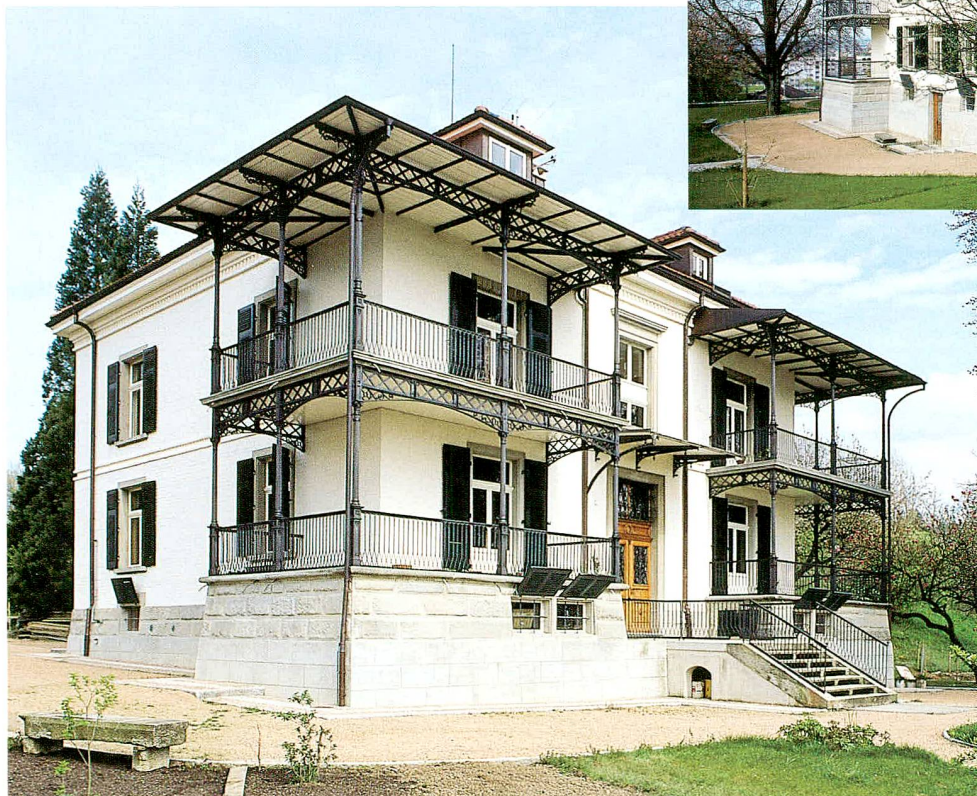
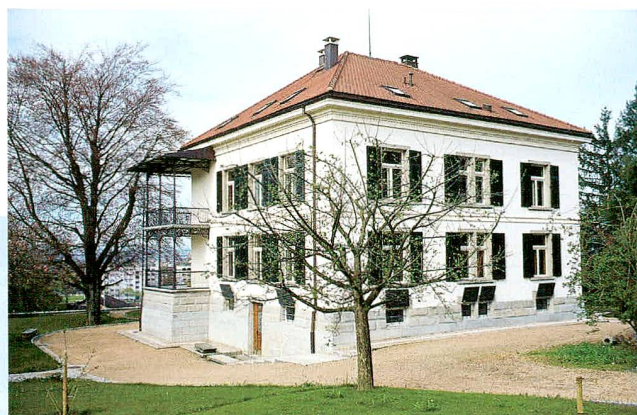
*Abb. 1
Villa Burgweid. Ansicht von
Westen (links) und Osten (oben).*

Die Villa gehört zu den baukünstlerisch interessantesten Fabrikantenvillen des Kantons Zug und ist weitestgehend im Originalzustand erhalten geblieben (Abb. 1). Mehrmals hätte sie abgebrochen werden sollen. 1994 erwarben Laura und Hans Willenegger-Oppliger das im Umfang reduzierte Grundstück und restaurierten das Gebäude, nachdem es am 10. September 1996 von der Regierung unter Denkmalschutz gestellt worden war, mit viel Sinn für die qualitätvolle Architektur und die hervorragende zeitgenössische Ausstattung.¹ Im Jahre 2000 war die Restaurierung abgeschlossen. Die von der Bauherrschaft gestaltete Gartenanlage integriert zahlreiche Natursteinrelikte, die von verschiedenen Gebäuden der Jahrhundertwende aus grösserem Einzugsgebiet übernommen worden sind. So ist ein besonders malerischer kleiner Park mit vielen Überraschungen entstanden.

Die Villa steht auf einem leicht angeschrägten Bossenquader-Sockel aus Sandstein und ist mit weiss geschlammten Zementbacksteinmauern hochgeführt. Je drei Fensterachsen gliedern die Südwest- und Nordostfassaden, zwei Achsen sind es an der Nordwestfront, und je drei asymmetrisch angeordnete Fenster markieren den Standort des Bades und des Officeraumes an der Südostfassade. Die ganz allgemein grossen, hohen Fenster sind von Sandsteingewänden gerahmt. Die Freitreppe zum Hauseingang an der Südwestseite wird flankiert von zwei eckumfassenden, doppelgeschossigen, von Gusseisensäulen getragenen Veranden, die in ihrer Form und Position, aber auch mit den industriell gefertigten Eisengeländern und -unterzügen an Plantagenvillen der Mississippistaaten, an das Herkunftsgebiet der in der Spinnerei verarbeiteten Baumwolle also, erinnern. Zwei wohl in den 1960er Jahren ausgebrochene Fenster im Erdgeschoss der Südwestfront wurden nun wieder auf die Originalmasse zurückgebildet. Alle übrigen, hauptsächlich in Tanne, einige auch in Eiche geschaffenen Fenster wurden zusammen mit ihren Vorfenstern und den Fensterläden restauriert, die modernen Griffe durch Espagnoletten ersetzt. Zwei geätzte Scheiben im Bad sind signiert «C. Wehrli, Glasmalerei Aussersihl, Zürich». Karl Wehrli war zur Bauzeit der Villa Glasmaler in Zürich.

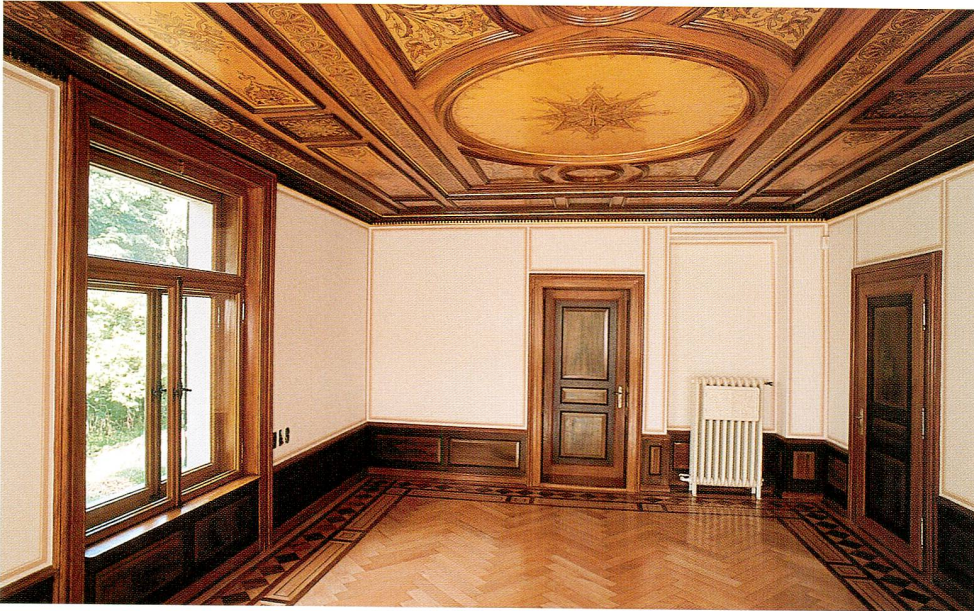
Abb. 3
Villa Burgweid. Das Westzimmer
im Erdgeschoss.

Die Gipsdecke im Vestibül des Erdgeschosses befand sich in so schlechtem Zustand, dass sie ersetzt und die vorgefundenen Schablonenmalereien neu aufgetragen werden mussten. Das maserierete Zimmer in der Westecke des Hauses liess sich im originalen Zustand restaurieren (Abb. 3). Die Stuckdecke ist mit Holzintarsien bemalt und von bronzierten Stäben unterteilt, die nun blattvergoldet wurden. Das maserierete Knietafer diente als Sockel für die grossen Weissputzflächen darüber, deren originale Tapete nur mehr in ganz kleinen Resten gefunden werden konnte. So entschied man sich für eine neue Farbgebung der Flächen.

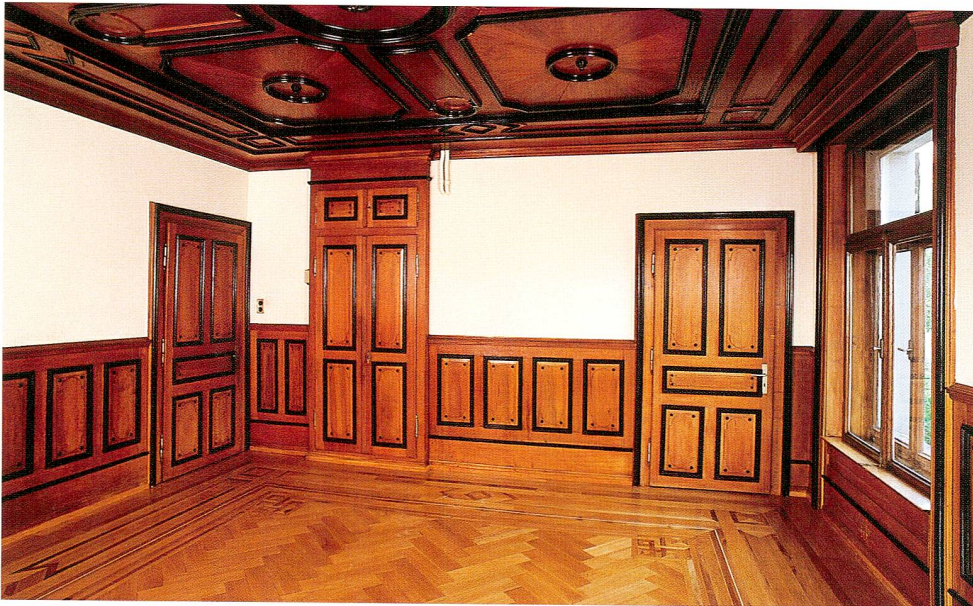
Abb. 4
Villa Burgweid. Das Stützzimmer
(«holländisches Zimmer»)
im Erdgeschoss.

Die Küche und das Office waren mehrfach umgebaut worden und besaßen keine erhaltenswerte Bausubstanz. Hier wurde eine moderne Küche eingebaut. Das holländische Zimmer im Süden besitzt eine Eichendecke in schwarzen Rahmen, das Brusttäfer nimmt die Motive formal und materiell auf (Abb. 4). Reste wiesen auf eine Tapete hin, doch liess sich diese nicht mehr rekonstruieren, sodass die neu aufgebauten Weissputzflächen dem Raumklima angepasst bemalt wurden.

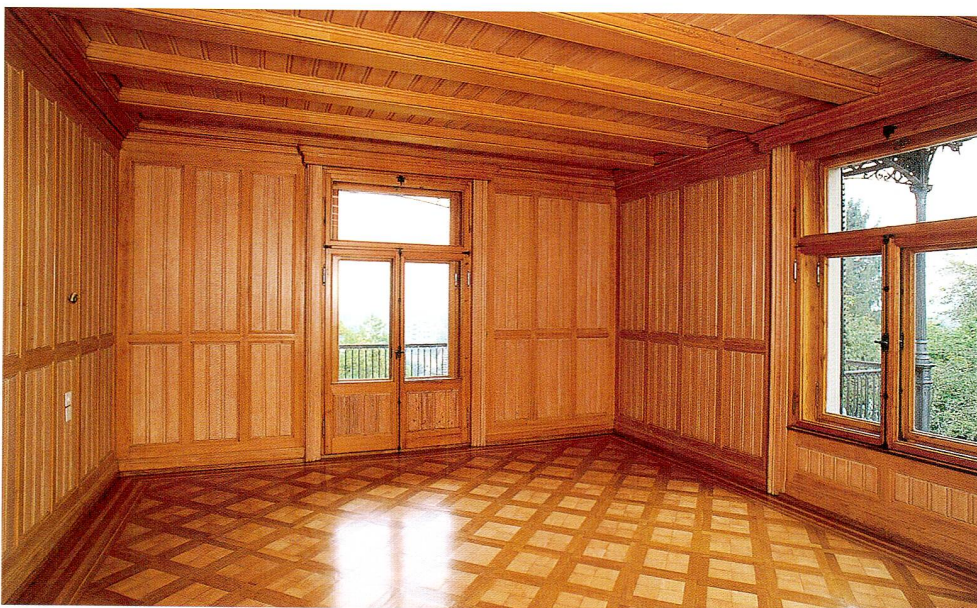
Abb. 5
Villa Burgweid. Das Westzimmer
im ersten Obergeschoss.

Über die Eichentreppe betritt man das Vestibül des Obergeschosses, dessen Gipsdecke mit Stuckrosetten und Stuckrahmen sowie drei verschiedenen Farbfassungen geschmückt war. Die Übermalungen wurden entfernt, die originale Farbschicht liess sich restaurieren und ergänzen. Das Zimmer in der Westecke ist sowohl an der Decke wie auf den Wänden mit Krallentäfer ausgerüstet und wirkt in diesem Haus und in dieser Umgebung geradezu rustikal, chalethaft (Abb. 5). Die Balkenunterzüge und die zweifarbige Fassung des Täfers gliedern die Flächen in kleine Kompartimente.

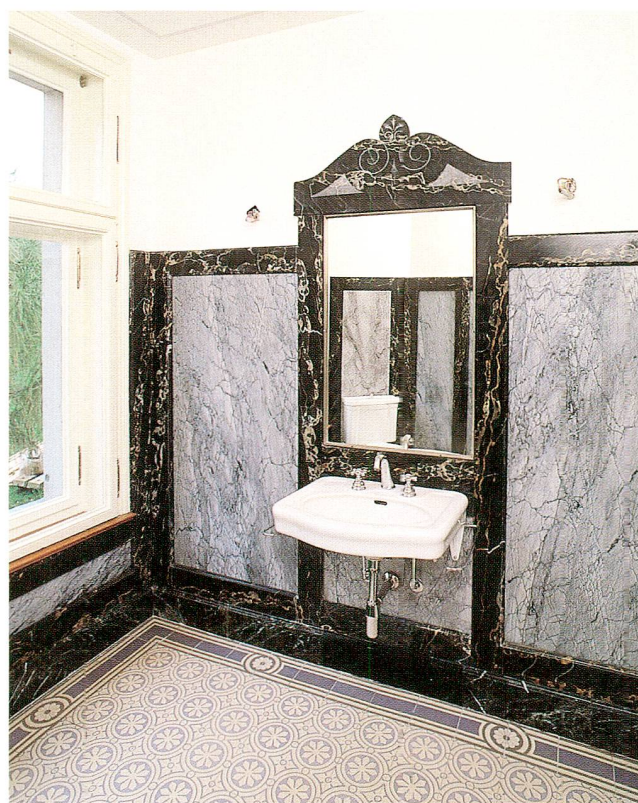
Abb. 6
Villa Burgweid. Die Toilette im ersten Obergeschoss.

Die Toilette (Abb. 6) war nach dem Originalplan des Architekten an der Decke und auf den Wänden mit blauen Rhomben dekoriert. Die Marmorverkleidung auf den Wänden – Nero Portoro als Rahmen und Verde Alpi am Sockel – musste ergänzt werden, weil vor vielleicht dreissig Jahren eine Dusche eingebaut und die Wände deswegen teilweise zerstört worden waren. Die Bodenplatten, ebenfalls schon vom Architekten gezeichnet, konnten mit gleichen Zementplatten aus dem Bad ergänzt werden.
