Der Lauihof in Walchwil

Ein seltenes Doppelwohnhaus des 16. Jahrhunderts

Adriano Boschetti-Maradi und Peter Holzer, mit einem Beitrag von Beat Dittli

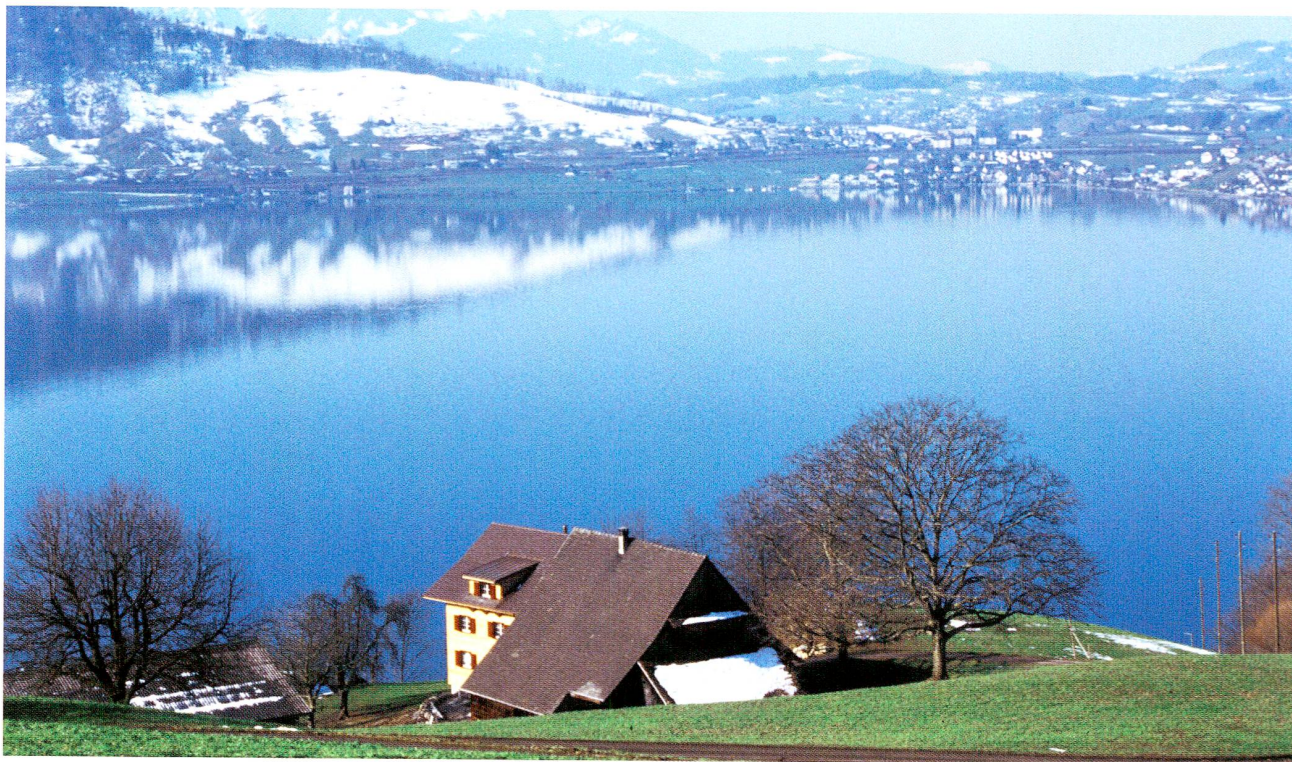
Abb. 1

Walchwil, Lauihof. Das vordere Haus mit dem grossen Dach ist das heute abgebrochene alte Wohnhaus, dahinter der Neubau. Blick nach Südwesten, im Hintergrund der Pilatus.

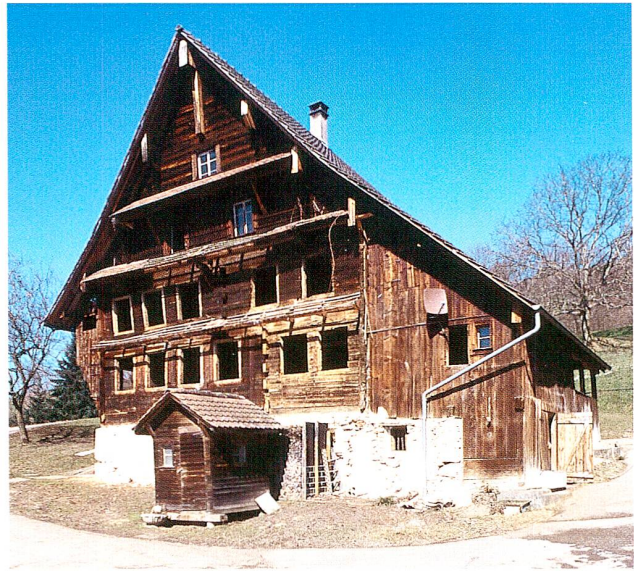
Abb. 3
Walchwil, Lauihof. Südwestfassade. Auf dem gemauerten Sockelgeschoss mit dem Keller erhebt sich der Blockbau und darüber das später neu erbaute Dachgeschoss. Die Stubenfassade ist zu einem grossen Teil nachträglich ersetzt.

(Abb. 3), wurde es im Jahr 2005 abgebrochen, nachdem nebenan ein neues Wohnhaus erbaut worden war. Die altertümlich wirkende Form des Blockbaus, die Raumaufteilung sowie verschiedene Baudetails, nämlich sogenannte Einzelvorstösse, geringe Türhöhen, Brettertüren usw., wiesen auf ein hohes Alter.⁷ Deshalb entschied die Kantonsarchäologie Zug, das alte Wohnhaus vor dem Abbruch archäologisch zu erforschen und die älteste Bausubstanz fotografisch sowie in Beschreibung und massstäblichen Planaufnahmen zu dokumentieren.

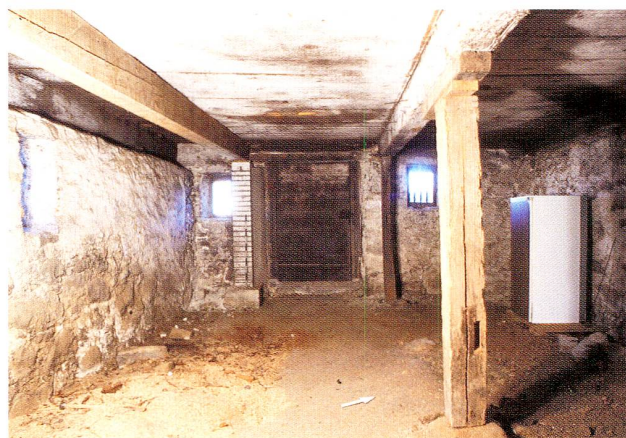
Abb. 7
Walchwil, Lauihof. Der grosse Keller (Raum 2). Blick nach Nordwesten.

Der grosse südwestliche Keller, dessen Umfassungsmauern eine Einheit bildeten, war von einer Trennmur in zwei Räume (Räume 1 und 2) geteilt. Die Mauern waren mit einem hellbraunen, feinkörnigen Kalkmörtel gefügt, in dem auch die Schwellen des Blockbaus und der Unterzug für die Kellerdecke lagen (Abb. 7). Schon im ursprünglichen Bauzustand befanden sich in der Nordwestfassade und in der Trennwand des Kellers je eine Türe. Auch das schmale Fenster und die Lichtnische in der Südwestfassade gehörten zu diesem ältesten Bestand. Merkwürdigerweise reichten sowohl die Kellermauern als auch die Schwellen in Richtung Südosten über die Flucht des Blockbaus hinaus (vgl. Abb. 5). Vermutlich lag an der Südostseite des Hauses eine überdachte Laube auf diesem Kellervorsprung.

Die Westecke des grossen Kellers sowie die Fenster und das Türgericht in der Nordwestmauer wurden nachträglich geflickt und neu eingebaut. Auch den südöstlichen Abschluss des grossen Kellers ersetzte man durch eine neue

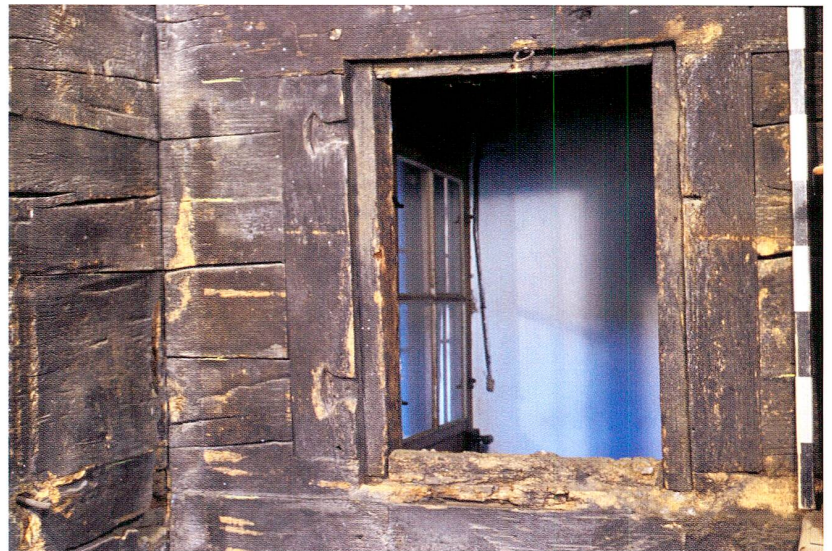
Abb. 10
Walchwil, Lauihof. Innenseite der Öffnung oder Durchreiche in der Wand zwischen Stube (Raum 6) und Quergang (Raum 7). Blick nach Nordosten.

die Stubentürpfosten, d. h. sie übergriffen die Balken der Blockwand (Abb. 9). Die untere Hälfte des einen Türpfostens zeigte allerdings den vollen Querschnitt, weil hier nicht eine Blockwand, sondern vermutlich die Rückwand des Ofens mit dem Schürloch anschloss. Die Nordwest- und die Südwestfassade waren im Erdgeschoss fast vollständig durch jüngere Balken ersetzt, was vermutlich mit den Umbauten im Sockelgeschoss (s. oben) zusammenhängt. Dadurch fehlten Anhaltspunkte für die Anordnung der ursprünglichen Fenster, abgesehen von Resten eines Brüstungsfrieses an der Südwestfassade (vgl. Abb. 4). In der Wand von der Stube zum Quergang hin befand sich ferner eine originale Öffnung, die auf der Stubenseite einen umlaufenden Falz für einen Verschluss zeigte (Abb. 10). Frühe Hausforscher und der Volksmund bezeichneten solche Öffnungen oft als «Pestlöcher». Ein Zusammenhang dieser Öffnungen mit einer Pestepidemie kann heute aber ausgeschlossen werden, wahrscheinlich handelt es sich um die Reste von Wandschränken.⁸ Die Öffnung im Lauihof wies auf der Rückseite im Quergang indessen keine Nuten für Kastenwände oder Regale auf. Entweder war der zugehörige Schrank nur als Möbel hinter die Öffnung geschoben, oder es handelte sich um ein verschliessbares Fensterchen oder eine Durchreiche.

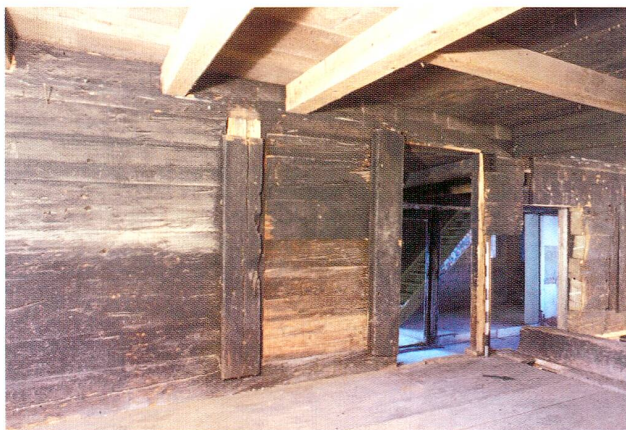
Abb. 11
Walchwil, Lauihof. Hinterstube (Raum 10) mit der ehemaligen, später zugebauten Türe, deren Pfosten als Mantelstüde ausgebildet waren. Rechts davon befand sich ein Ofen, dahinter die Küche (Raum 8) und zuhinterst die Treppe ins Obergeschoss. Blick nach Westen.

Die Ausdehnung der Hinterstube und ihrer Nebenkammer liess sich im Grundriss anhand der Schwellen rekonstruieren (Räume 10 und 11). Deckennuten in der Küchenrückwand zeigten, dass die Höhe der Hinterstube mit 2,05 m geringer war als in der grossen Stube (vgl. Abb. 4). Auch die Fläche der Hinterstube mass mit 18,2 m² deutlich weniger als diejenige der grossen Stube. Mantelstüde bildeten aber wie bei der grossen Stube auch die Türpfosten der Hinterstube (Abb. 11). Ebenso liess sich dank der teilweise fehlenden Nut am Mantelstud die Ausfachung für einen Ofen zur Beheizung der Hinterstube rekonstruieren, was ausserdem intensive Brandspuren an benachbarten Balken bestätigten. Das Schürloch des Ofens lag in unmittelbarer Nähe des vermuteten Kochherdes (vgl. Abb. 8). Die Türpfosten der direkt von der Küche aus zugänglichen Kammer neben der Hinterstube waren als wandbündige Pfosten gearbeitet.

Türen aus, nämlich die beiden Hauseingänge und die beiden Stubentüren (vgl. Abb. 9, 11 und 14). Derartige mächtige Pfosten wurden im Kanton Schwyz seit dem 14. Jahrhundert zum Schmuck von Türen eingesetzt.²¹ Alle diese Beobachtungen lassen auf einen durchdachten Bauplan schliessen, der spezifischen Anforderungen für die mögliche Nutzung der verschiedenen Kammern gerecht werden sollte.

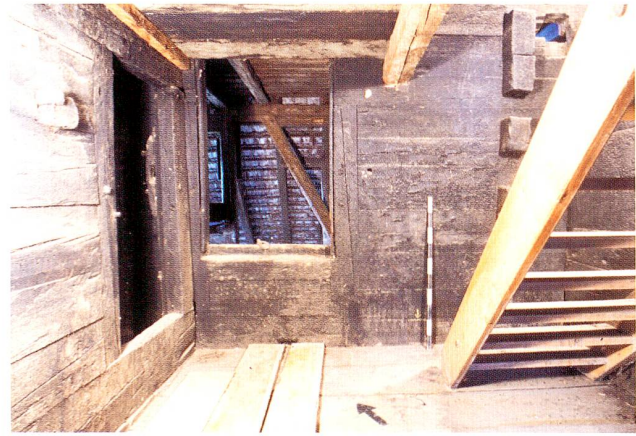
Abb. 13
Walchwil, Lauihof. Stichgang (Raum 17) im Obergeschoss mit dem Durchgang in die ehemalige Kammer über der Hinterstube. Links der Eingang in die Kammer über dem Nordteil der Küche (Raum 18). Blick nach Nordosten.

Türpfosten in den traufseitigen Fassaden belegten, dass das Obergeschoss unter beiden Traufen ursprünglich eine Laube aufwies. Auf der Nordostseite des Korridors waren zwei kleine und sehr dunkle Kammern (Räume 16 und 18) sowie ein Stichgang (Raum 17) angelegt (Abb. 13). Die Kammer im Norden wies je einen Lüftungsschlitz in den beiden Aussenwänden auf, was auf ihre Funktion als Räucherkammer hinweisen könnte. Die Blockwände der Räume über der Hinterstube und der hinteren Nebenkammer waren im ersten Obergeschoss nicht mehr erhalten (Abb. 14). Nuten zeigten aber, dass die Kammern über der Hinterstube eine Höhe von nur etwa 2 m aufwiesen (vgl. Abb. 4). Alle Türen im ersten Obergeschoss wiesen wandbündige Pfosten auf, die nicht über die Fluchten der Wandflächen hervortraten (Abb. 15).

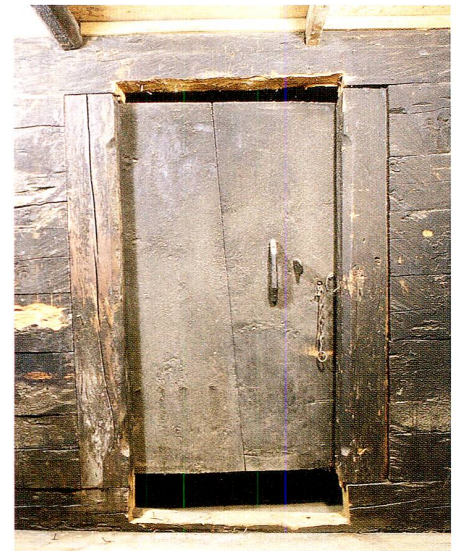
Abb. 15
Walchwil, Lauihof. Aussenseite der Türe in die Kammer über dem Südteil der Küche (Raum 16) im Obergeschoss. Das Türblatt dürfte aus der Bauzeit stammen. Blick nach Nordosten.

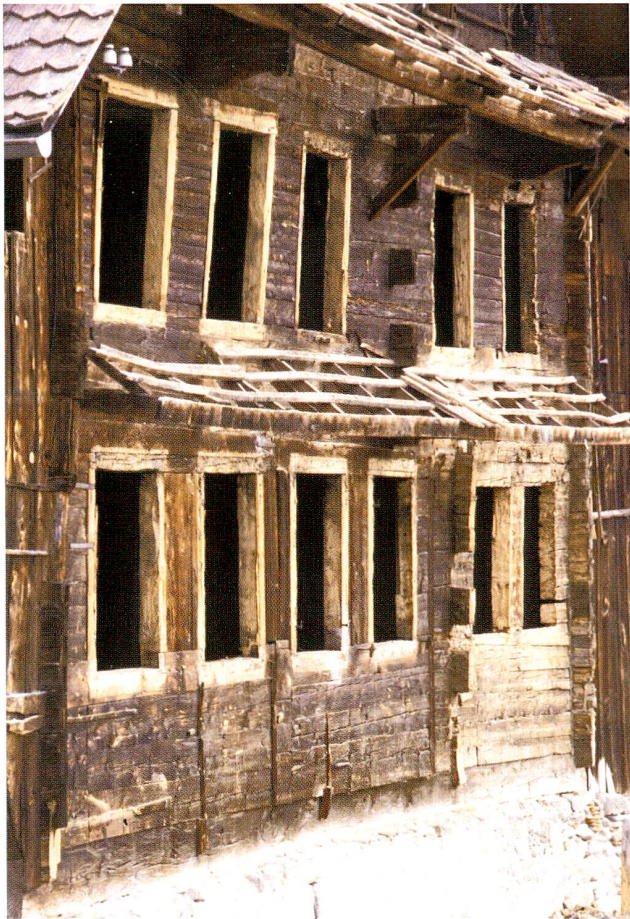
Abb. 16
Walchwil, Lauihof. Die zum Teil stark erneuerte Südwestfassade vor dem Abbruch. Deutlich zu erkennen sind die drei Einzelvorstösse der Wand zwischen den beiden Kammern im Obergeschoss. Die darüber liegenden Vordachträger mit sogenannten Rossköpfen sassen im Bestand des umgebauten Dachgeschosses.

sogenannten Rossköpfen auf, die typologisch jünger sind als die sogenannten Einzelvorstösse an den Blockwänden der Wohngeschosse (vgl. Abb. 16).²² Dennoch fanden sich Hinweise auf die ursprüngliche Dachform: Balken in der südwestlichen Giebelwand und in der nordöstlichen Dachkammerwand wiesen senkrechte Nuten auf, welche die Lage der Wände einer älteren Dachkammer markierten (vgl. Abb. 5). Von dieser Kammer stammten vermutlich die nummerierten Balken, die in der jüngeren, darüber liegenden Firstkammer wieder verwendet waren (Abb. 17, vgl. Abb. 4). Das ursprüngliche Dachgeschoss wies daher nur eine kleinere Kammer auf, was auf eine deutlich geringere Dachneigung schliessen lässt.

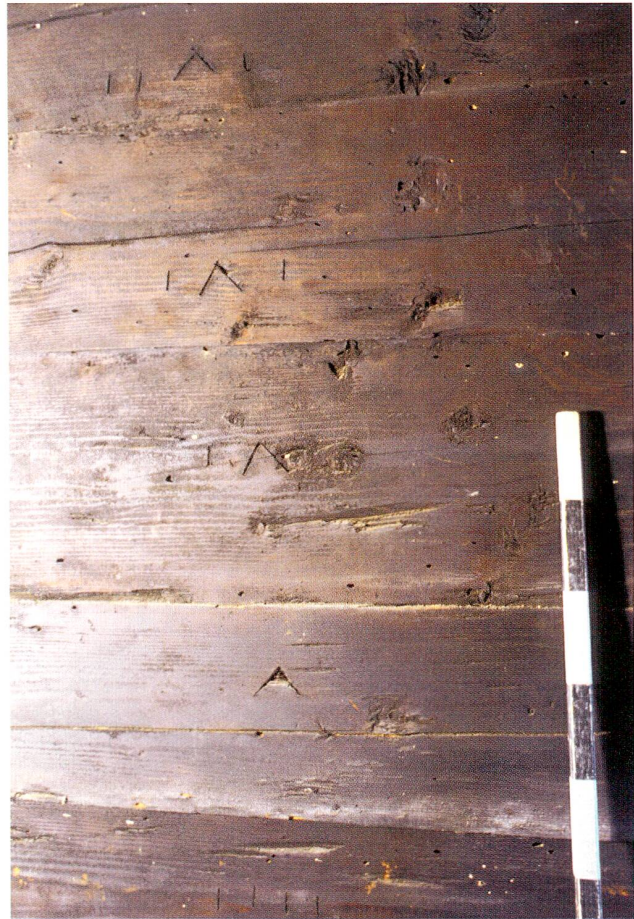
Abb. 17
Walchwil, Lauihof. Nummerierungszeichen an der Nordwestwand der obersten Dachkammer. Die Wand stammte von der ursprünglich tiefer gelegenen Kammer des alten Daches, wurde aber beim Umbau des Dachgeschosses als Ganzes versetzt und daher nummeriert. Blick nach Südosten.

alten Dachkammer eingekerbte Nummern, um sie in korrekter Reihenfolge als Seitenwände der jüngeren Firstkammer wieder verwenden zu können (Abb. 17). Fünf dendrochronologische Proben ohne Rinde aus nicht wieder verwendeten, sondern beim Umbau neu im Dachgeschoss verbauten Balken liessen sich sicher miteinander synchronisieren. Das Endjahr der Mittelkurve fällt ins Jahr 1779 (Tabelle im Anhang). Der Umbau des Daches ist daher nach 1779, vermutlich um 1780 bis 1785 zu datieren.²³ Es ist möglich, dass der Umbau des Dachgeschosses im Zusammenhang mit den Erneuerungen im Keller und an der Hauptfassade im Südwesten stand. Sowohl das Absinken der Südwestfassade als auch der Wunsch nach mehr Raum im Dachgeschoss könnten die Ursachen für den Umbau gewesen sein.

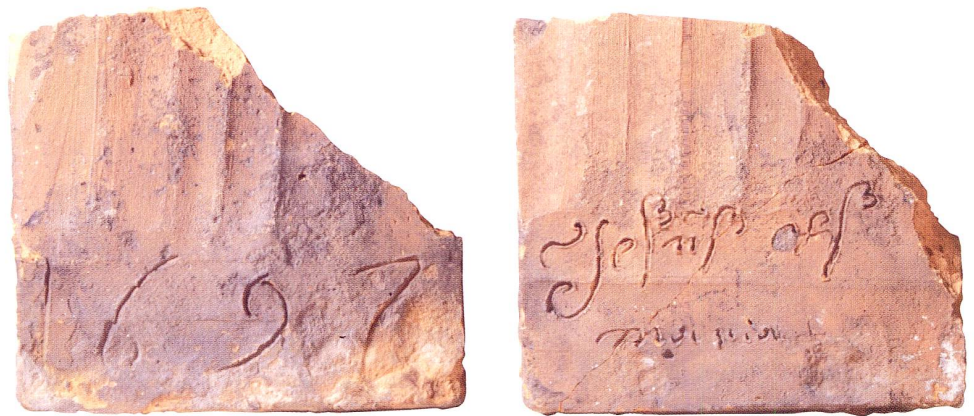
Abb. 18
Walchwil, Lauihof. Ziegelfragmente vom Dach des alten Wohnhauses. Links mit Jahreszahl 1697, rechts mit Inschrift «Jesus [i]hs / maria».

Funde und dendrochronologische Daten liefern Hinweise auf weitere Umbauten im späten 17. und im 18. Jahrhundert: Das Datum 1697 auf zwei Dachziegeln weist auf eine (sonst nicht datierte) Neueindeckung des Daches hin; ein weiterer Ziegel trägt die Inschrift: «Jesus [i]hs / maria»

(Abb. 18). Soweit im fragmentierten Zustand zu erkennen ist, passen die Ziegel zu denjenigen, die damals die Stadtziegelei Zug anfertigte.²⁴ Die letzten Jahrringe von zwei Bodenbrettern aus der Hinterstube (Raum 10) konnten dendrochronologisch sicher ins Jahr 1720 datiert werden (Tabelle im Anhang). Da keine Rinde vorlag und der Dendrochronologe die Zahl der fehlenden Jahrringe als gering einschätzt, dürfte das Fälldatum um 1730 bis 1740 anzusetzen sein.²⁵ Nicht mit einer Bauphase zu verbinden ist das Bild mit der «Vorstellung des auf folgenden [...] beschriebenen dicken Ehepaar [...] zu Leeds in England» (Abb. 19). Es stammt aus einem nach 1792 gedruckten Kalender und klebte auf einem Deckenbrett der Kammer neben der Stube.
