Das Haus Hintergrueben in Oberägeri

Ein Blockbau aus der Zeit um 1540

Christian Muntwyler

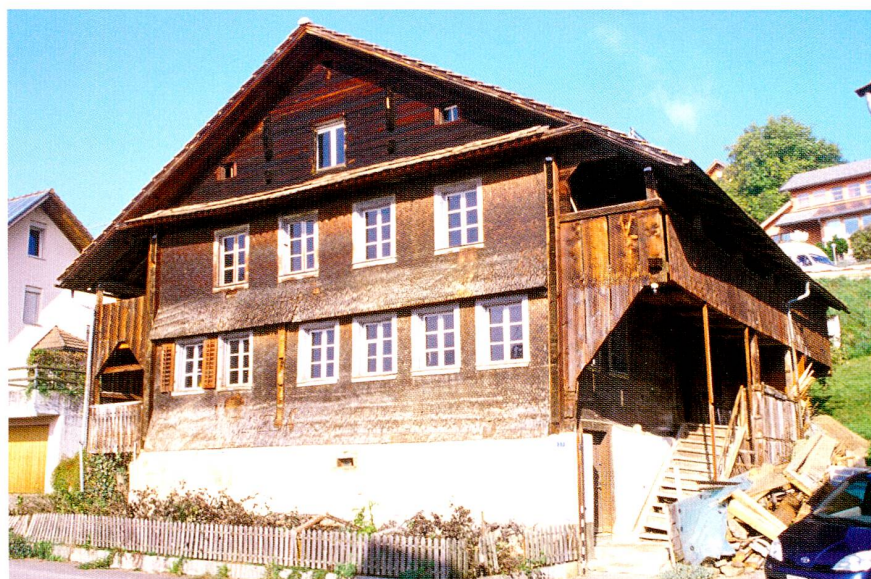
Abb. 2
Oberägeri, Hintergrueben. Giebelseite des dreigeschossigen Gebäudes. Das steinerne Sockelgeschoss wurde als Keller genutzt, der Zugang in die Wohnräume führte über eine Laube auf der rechten Seite.

Das Haus Hintergrueben ist mit der Giebelseite zur Strasse orientiert und davon durch einen ca. 3 m breiten Vorgarten getrennt. Ursprünglich umfasste das Haus nur den in Blockbauweise gefertigten Wohnbau. Eine über die ganze Breite reichende Scheune im Norden wurde später angefügt. Ein weiterer, frei stehender Ökonomiebau wurde bereits vor ca. zwanzig Jahren abgebrochen. Der zweigeschossige Blockbau steht auf einem gemauerten, annähernd quadratischen Sockel von 9,5 m Seitenlänge. Er ist aufgrund der Hanglage nur in der Südhälfte als ganzes Geschoss ausgebildet und geht gegen Norden in eine Schwellmauer über. Entsprechend wurde im Sockelgeschoss nur die Hälfte der Haustiefe genutzt, das Hinterhaus ist nicht unterkellert (vgl. Abb. 2).

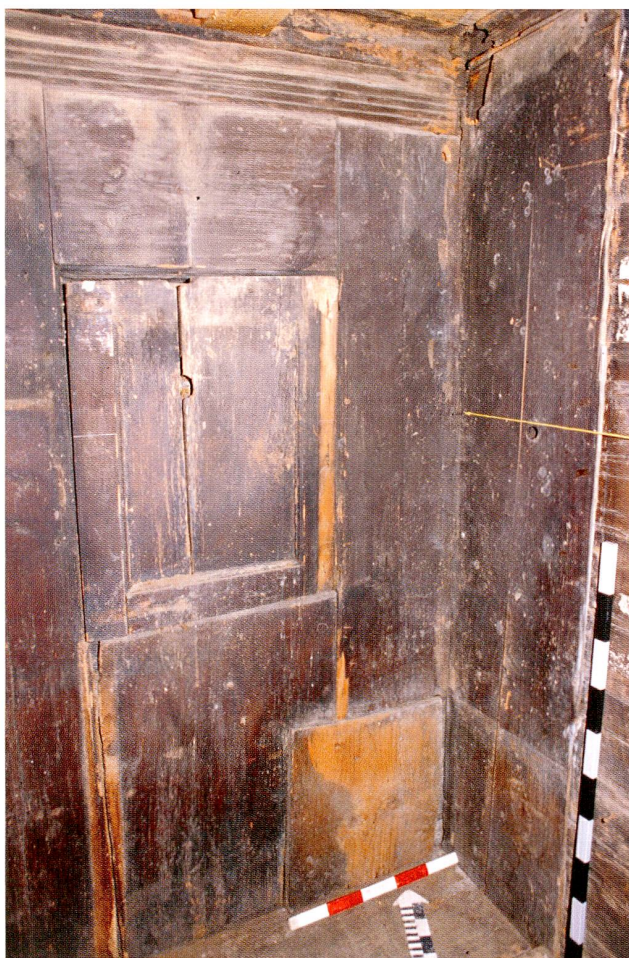
Abb. 7
Oberägeri, Hintergrueben, Stube (Raum 4). Detailansicht der nördlichen Binnenwand mit der Aussparung für den ehemaligen Wandschrank («Pestfenster»). Über dem Wandschrank befindet sich ein mit Rillenfriess verzierter Auflagebalken der ehemaligen Bohlen-Balkendecke. Unten ein mit einem hellen Brett verschlossenes Negativ einer Sitzbank, ganz rechts die Bohlenwand hinter dem Bretttäfer.

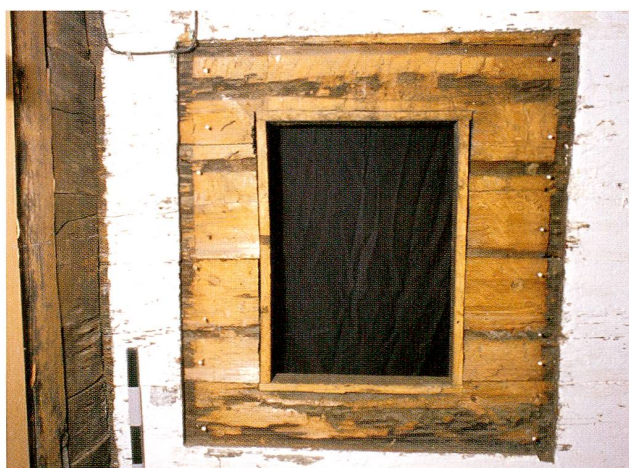
Abb. 8
Oberägeri, Hintergrueben, Eingangsbereich (Raum 3). Nordseite der Binnenwand zur Stube. In der Mitte ist die rechteckige Öffnung des Wandschranks in der Stube («Pestfenster») zu sehen, darum herum das Negativ des dazugehörigen Kastens mit horizontalen Abdrücken der Tablare.

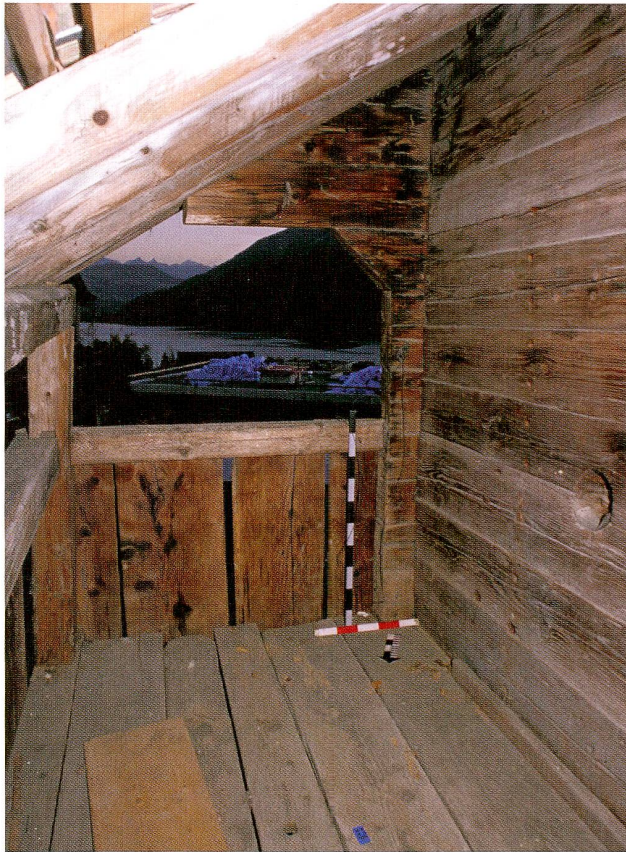
Abb. 11
Oberägeri, Hintergrueben. Zweites Wohngeschoss, östliche Laube. Auf die gleiche Art, wie die oben sichtbaren, über die Fassadenflucht vorkragenden Balken den äussersten Rafen abstützen, waren auch die Auflieger der Laube gefertigt. Vorne rechts das in die Blockwand gesägte Loch einer jüngeren Aufzugswelle, dahinter eine senkrechte Reihe mit Zapflöchern für einen Zettelrahmen.

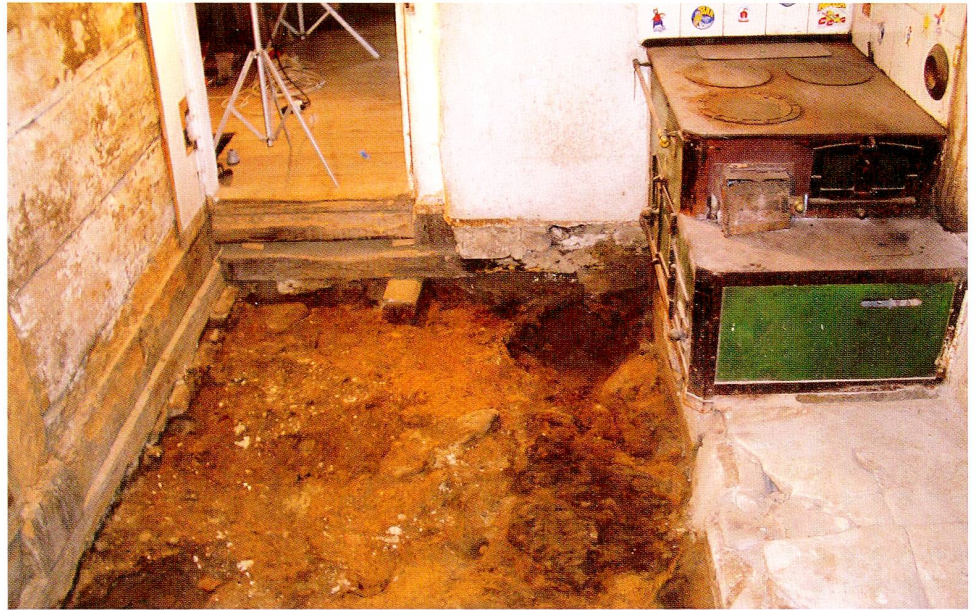
Abb. 14
Oberägeri, Hintergruben. Küche
(Raum 6). Rechts der eiserne
Sparherd aus der Zeit um 1900,
darunter der gemauerte Sockel
einer älteren Herdstelle. Im
Vordergrund das ca. 30 cm tiefer
liegende, ältere Bodenniveau.

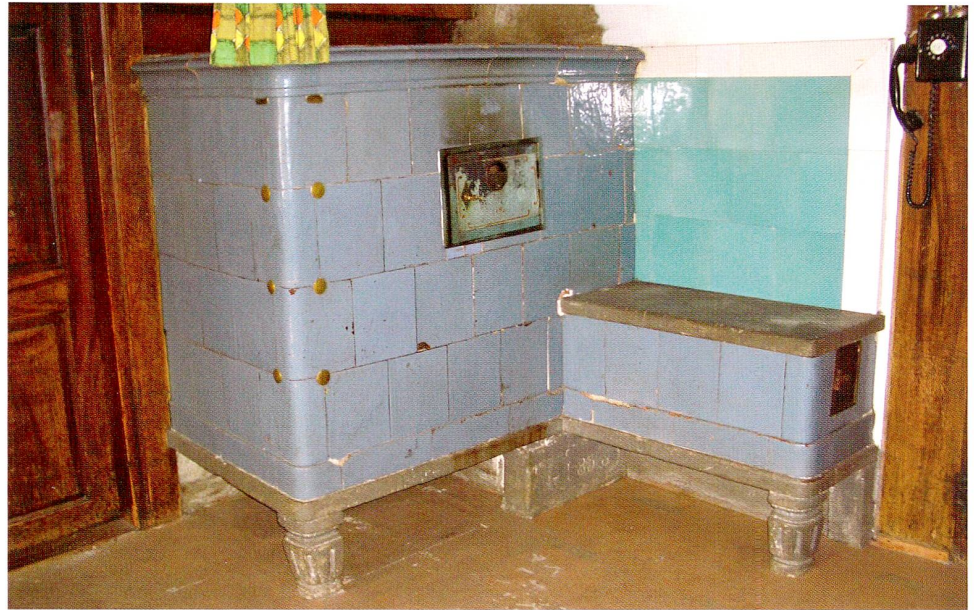
Abb. 16
Oberägeri, Hintergrueben.
Kachelofen von 1838 mit ange-
bauter Sitzbank, die separat vom
Sparherd aus beheizt werden
konnte («Chuuscht»).
