**Artikel:** Amt für Denkmalpflege und Archäologie

# Amt für Denkmalpflege und Archäologie

## Wissenschaftlicher Tätigkeitsbericht 2007

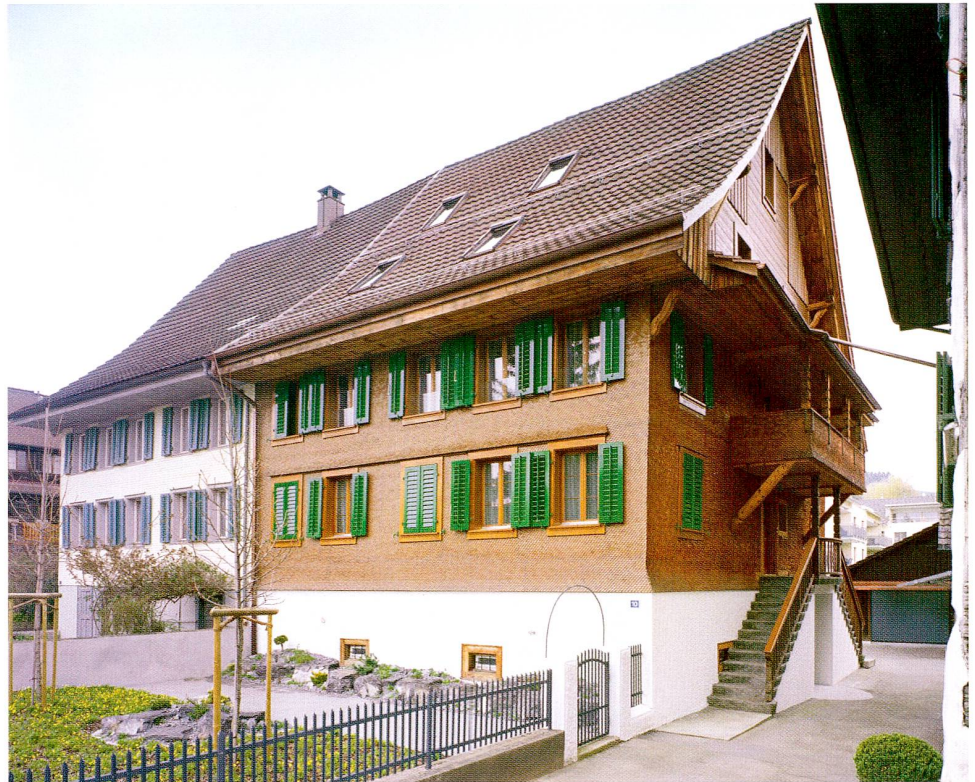
dorferstrasse 10 bildet zusammen mit dem Haus Blickensdorferstrasse 12 ein Doppelwohnhaus, das als markanter, mit Holzschindeln verkleideter Balken-Ständer-Bau in Erscheinung tritt und leicht zurückversetzt mit der Traufe an der Hauptstrasse steht (Abb. 3).

Abb. 3  
Baar, Blickensdorferstrasse 10,  
Wohnhaus. Ansicht von Süden.

Das Haus Blickensdorferstrasse 10 ist ein seltenes Beispiel für ein quer geteiltes Doppelwohnhaus mit firstparallelem Gang und dürfte im späten 18. Jahrhundert erbaut worden sein. Bautechnisch handelt es sich um einen zweigeschossigen Ständerbau auf gemauertem Erdgeschoss (Kellersockel). Das leicht ins Terrain eingetieft Erdgeschoss misst aussen im Grundriss 12,5 × 10 m (Traufseite bis Hausgrenze, Mauerstärke 0,7 m). Die Gewände und die Stichbögen sind mit Tuffsteinen gemauert. Unter der Flucht der einen Korridorwand verläuft im 3 m hohen Kellerraum eine Zwischenmauer. Im grösseren Kellerraum werden die Deckenbalken von zwei Unterzügen mit einem Ständer mit Sattelholz getragen. Darüber befand sich der Herd in der Küche.

Es gibt keine Hinweise darauf, dass der auf den Sockelmauern liegende eichene Schwellenkranz jünger als die Mauern wäre. Das erste Wohngeschoss ist von Südosten her über eine doppelläufige Freitreppe zugänglich. Der Eingang führt in den 2,3 m breiten firstparallelen Mittelgang. Auf der Strassenseite des Ganges liegen Stube (Grundmasse 5,3 × 5,5 m) und Nebenstube. Täfer, Schrank, Uhrkasten, Buffet und Kachelofen in der Stube stammten bis vor dem Umbau aus dem späten 18. bzw. frühen 19. Jahrhundert. Die Küche befand sich im von der Strasse abgewandten Teil des Hauses. Die Räume waren 2,27 m hoch. Originale Fensteröffnungen sind nicht mehr erhalten, aber einzelne Fensterpfosten und Zugschnurlöcher für die Klappläden an der Strassenfassade. Die Fensterpfosten bei der Küche auf der anderen Hausseite waren je 1,3 m hoch, die Aussparungen im Sturz etwa 1 m breit. Wahrscheinlich nahm die Küche den ganzen Raum auf der anderen Seite des Korridors ein, mit Ausnahme eines nur 1 m breiten Stichganges an der Wand zum Nachbarhaus. Dieser Gang führte zum Abort an der Rückseite des Hauses.

basis zur Haustrennwand unmittelbar beim erwähnten Stichgang. Alle Wände im zweiten Wohngeschoss sind nachträglich eingebaut. Der Ständerbau wird durch ein steiles zweigeschossiges Dach abgeschlossen. Das untere Dachgeschoss weist stehende, das obere Dachgeschoss liegende Stuhlsäulen und einen Kehlboden auf.

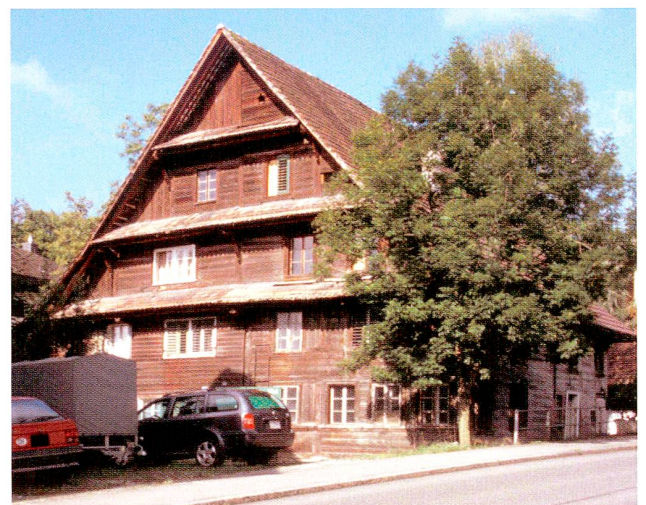
Abb. 4  
Baar, Blickensdorferstrasse 21, Wohnhaus. Der Bohlen-Ständer-Bau von Südosten. Das Haus stammt im Kern aus der Zeit nach 1516 und wurde 1775/76 massiv umgebaut.

Das Haus Blickensdorferstrasse 21 (Abb. 4) soll abgebrochen werden. Es stand zwischen dem Bachtalenbach im Westen und der Blickensdorferstrasse im Osten, die Baar mit Kappel verbindet und um 1843 neu erbaut wurde. Nach Vorabklärungen im Herbst 2005 führte die Kantonsarchäologie vom April bis November 2007 eine Bauuntersuchung mit Ausgrabung durch. Im Kern des Holzhauses hatte sich

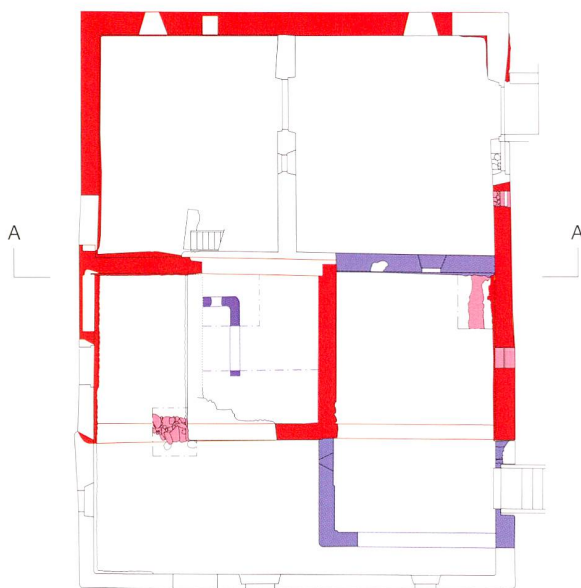
Abb. 5

- Schnitt/Auf- bzw. Ansicht des Bestandes nach 1516
- Bestand Umbau (16./17. Jahrhundert)
- Rekonstruktion Bestand

**Baar, Blickensdorferstrasse 21, Wohnhaus.** Bauphasenplan. Grundrisse des Erdgeschosses (Keller) und des ersten Wohngeschosses (links) sowie Querschnitt (Linie A–A), Blick nach Nordosten. Massstab 1:200.

ein zweigeschossiger Bohlen-Ständer-Bau erhalten, der auf einem frei stehenden gemauerten Kellersockel stand (Abb. 5). Das Gebäude mass im Grundriss 11,9×11,7 m und war möglicherweise mit der Traufe zur Hauptfassade nach Südosten (im Folgenden: Süden) hin ausgerichtet. Nur die Küche in der Nordwestecke war nicht unterkellert. Der «Kellerraum» war an dieser Stelle mit Erdreich aufgefüllt.

Der bemerkenswert grosse Keller musste mit Kanälen aus Bollensteinen und Abdeckplatten trocken gehalten werden, weil er in feuchtem Boden am Bach stand. Das Mauerwerk des Kellers bestand mehrheitlich aus Bollensteinen

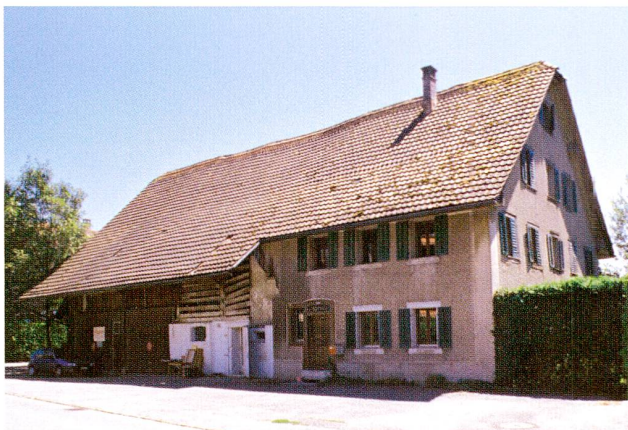
Abb. 8  
**Baar, Leihgasse 32, Bauernhaus.** Das 2007 abgebrochene Vielzweck-  
 haus. Ansicht von Nordwesten.

die Kantonsarchäologie eine Fotodokumentation. Der verputzte, Ost–West ausgerichtete Bau stand parallel zur Leihgasse. Es handelte sich um ein knapp 24 m langes Vielzweckhaus, bei dem Wohnteil, Scheune und Stall unter einem Dach untergebracht waren (Abb. 8). Auf den beiden Ständerbaugeschossen ruhte ein liegender Dachstuhl; nur der Stall war gemauert.

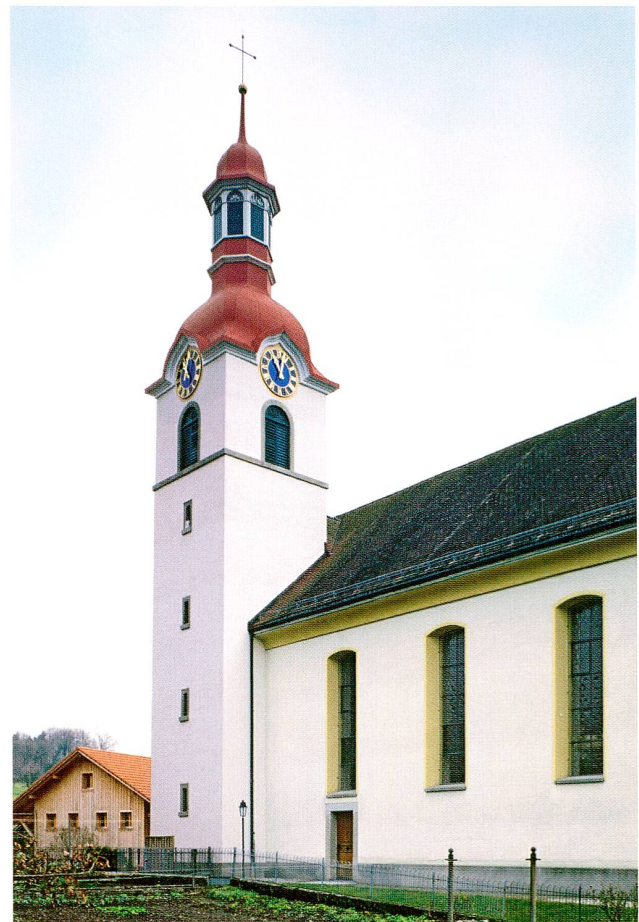
Abb. 12  
Cham, Niederwil, Kirche St. Mauritius. Ansicht von Westen.

In den Jahren 1983 und 1984 wurden Kirche und Turm innen und aussen restauriert und unter Schutz gestellt. Nach dieser letzten grossen Restaurierung wies der Turm Putzschäden auf; die zu nahe am Turm stehenden Pflanzen verhinderten eine genügende Durchlüftung und Hinterlüftung der Turmmauern. Zudem waren die Kirchenfenster undicht und der Innenraum stark verschmutzt.

Die Turmrestaurierung sah vor, den alten Farbanstrich zu entfernen und den Verputz partiell auszubessern. Darauf folgte ein Neuanstrich mit mineralischer Farbe. Die Kirchenfenster mussten ausgebaut und in der Werkstatt neu verkittet und versiegelt werden. Aufwändig war die restauratorische Innenreinigung des Kirchenschiffs und des Chors. Ziel dieser Reinigung war es, möglichst substanzschonend und ohne Oberflächenveränderungen die Verschmutzungen zu beseitigen, damit keine neuen Schäden entstehen können. Die Raumschale samt Ausstattung entspricht heute wieder dem Erscheinungsbild wie nach der letzten grossen Restaurierung in den 1980er Jahren. Im Weiteren wurde nach den Plänen eines Landschaftsarchitekten die Umgebung der Kirche durch eine neue Bepflanzung und Beleuchtung aufgewertet.

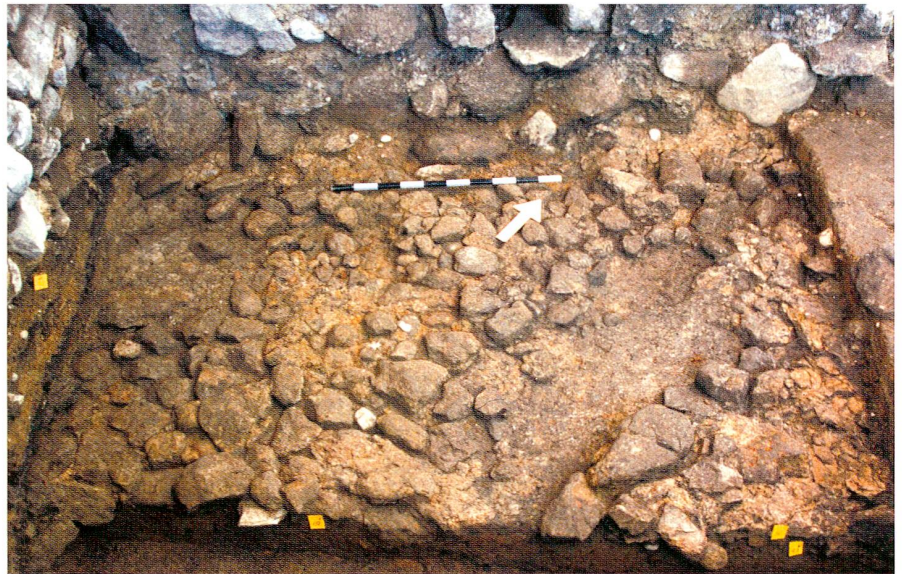
Abb. 15  
**Hünenberg, Burgruine.** Pflasterung des 11./12. Jahrhunderts im Innenhof der Burg. Die angrenzenden Mauern sind jünger.

Im Rahmen eines Praktikums mit Studentinnen und Studenten konnten sieben Sondierschnitte zur Überprüfung der Ausgrabungsergebnisse der Jahre 1944 bis 1952 untersucht werden. Im Anschluss an das Praktikum erfolgte in einem der Räume eine kleine Flächengrabung, um einerseits baugeschichtliche Fragen zu klären und andererseits stratifizierte Funde zu bergen. Als besonderer Fund ist dabei eine Schachfigur (Springer) des 11. oder 12. Jahrhunderts zu erwähnen (Abb.14). Zu den bemerkenswertesten Befunden zählt eine flächige Steinsetzung, die als Pflasterung des Innenhofs in einer frühen Phase zu deuten ist (Abb.15). Sie gehörte zu einer ausgedehnten Anlage, deren

Palas und Torbau aus sorgfältig bearbeiteten Sandsteinquadern errichtet war und deren Ringmauer in weitem Bogen der Hangkante folgte. Eine Serie von vier C14-Daten weist darauf hin, dass diese ältere Phase ins späte 11. oder in die erste Hälfte des 12. Jahrhunderts zu datieren ist. Gemäss der C14-Datierung des Bergfrieds wurde die zum Teil zerfallene oder abgebrochene Anlage im mittleren 13. Jahrhundert durch eine flächenmässig geringfügig kleinere Burg ersetzt. Zu dieser jüngeren Anlage gehören der Bergfried und Gebäude mit Mauerwerk aus Kieselsteinen. Diese Gebäude wurden zum Teil im ehemaligen Burghof erbaut. Deren Gehniveau liegt, bedingt durch die auf

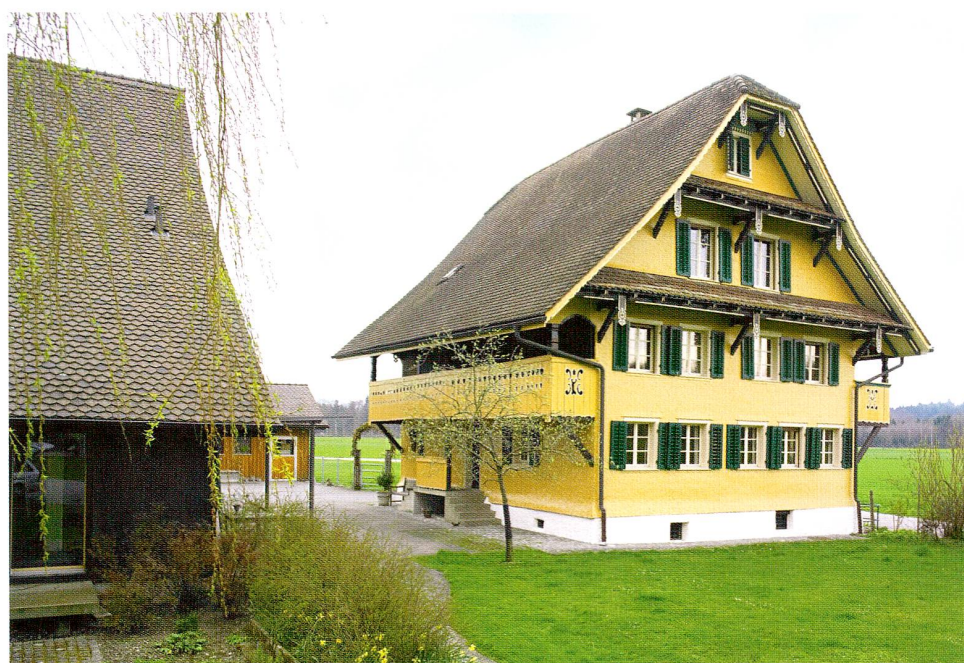
Abb. 17

Zehn Jahre nach der letzten Renovation präsentierten sich die Fassaden in einem schlechten Zustand. Gemäss den Unterlagen und Berichten wurden 1995 korrekterweise Ölfarben verwendet und beim Schlussanstrich Wachs beigemischt, um den Glanzgrad zu reduzieren. Die Untersuchung des Zustands durch ein spezialisiertes Labor für Bauschadenanalysen ergab ein ernüchterndes Resultat. Die Ost- und Westfassaden waren partiell von Grünalgen und Schimmelpilzen, die Nordfassade vom Holzwurm und von Fäulnis befallen, weil unter dem Schindelschirm eine Dachpappe appliziert war, welche die Dampfdiffusion behinderte. Auf der Südfassade blätterte die Ölfarbe ab, da eine Holzdispersion als Untergrund der Ölfarbe thermoplastisch wirkte und unter Sonneneinfluss weich wurde. Die Auskredungen und Verfärbungen der Jalousieläden stammten vermutlich von einem nicht lichtechten Gelb. Inwieweit die damalige Beimischung von Wachs die Gebrauchstauglichkeit der Ölfarbe beeinflusste, wurde nicht untersucht.

*Hünenberg, Strimatt, Bauernhaus. Ansicht von Südwesten.*

Aufgrund der detaillierten Zustandsanalyse erarbeiteten die Experten ein Sanierungskonzept. Die Ost- und Westfassaden wurden nass gereinigt und so vom biogenen

Befall befreit. Die gereinigten Fassaden wurden darauf mit einem Algizid behandelt und mit einer Ölfarbe neu gestrichen. Um die Dachpappe abnehmen zu können, musste der grösste Teil der Schindeln entfernt und ersetzt werden. Die neue Schindelfassade wurde ebenfalls mit Ölfarbe gestrichen. Die problematische Konstellation des Dispersionsuntergrundes mit der Ölfassung an der Südfassade wird auch in Zukunft ästhetische Mängel verursachen. Aus Gründen der Verhältnismässigkeit wurde jedoch auf eine umfassende Sanierung verzichtet. Die Südfassade wurde wie die andern Fassaden mit Ölfarbe gestrichen. Die Jalousieläden wurden gereinigt, gekittet und grundiert und dann mit einem lichtbeständigen Grün neu gestrichen.

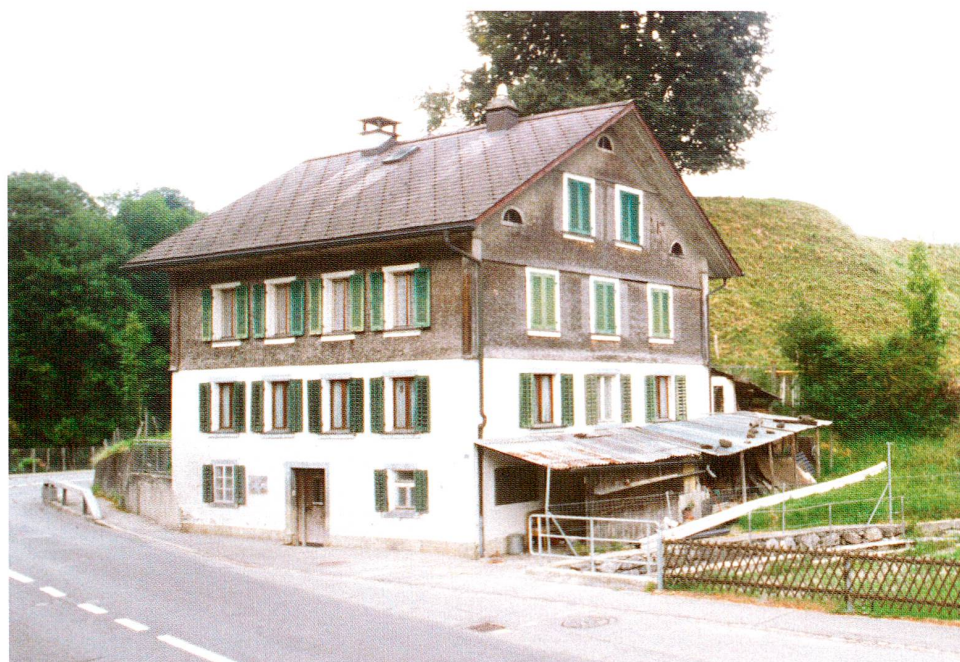
*Abb. 19  
Menzingen, Neuägeri, Zugerstrasse 148, Wohnhaus. Das 2007 abgebrochene Haus neben dem Teuftännlibach.*

Das Haus stand nördlich der Strasse in einer Kurve, am rechten Ufer des Teuftännlibachs (Abb. 19). Im Grundriss mass es 10,3 × 8,9 m. Die Traufe und der Eingang lagen parallel zur Strasse. Die beiden unteren Geschosse waren massiv gemauert, nur das zweite Obergeschoss in Fachwerk gezimmert. Die Binnenwände im ersten Obergeschoss waren ebenfalls Fachwerkkonstruktionen. Im ersten Obergeschoss befanden sich Stube und Küche, erschlossen durch einen Stichgang in der Gebäudemitte. Der Treppenanbau im Norden dürfte jüngeren Datums sein. Das Haus dürfte im letzten Drittel des 19. Jahrhunderts erbaut worden sein und befand sich bis 1938 im Besitz der Spinnereien Ägeri AG und ab 1945 als Dreifamilienhaus im Besitz der Familie von Reding. Es handelte sich um eine ehemalige Ölmühle oder um das zugehörige Wohnhaus.

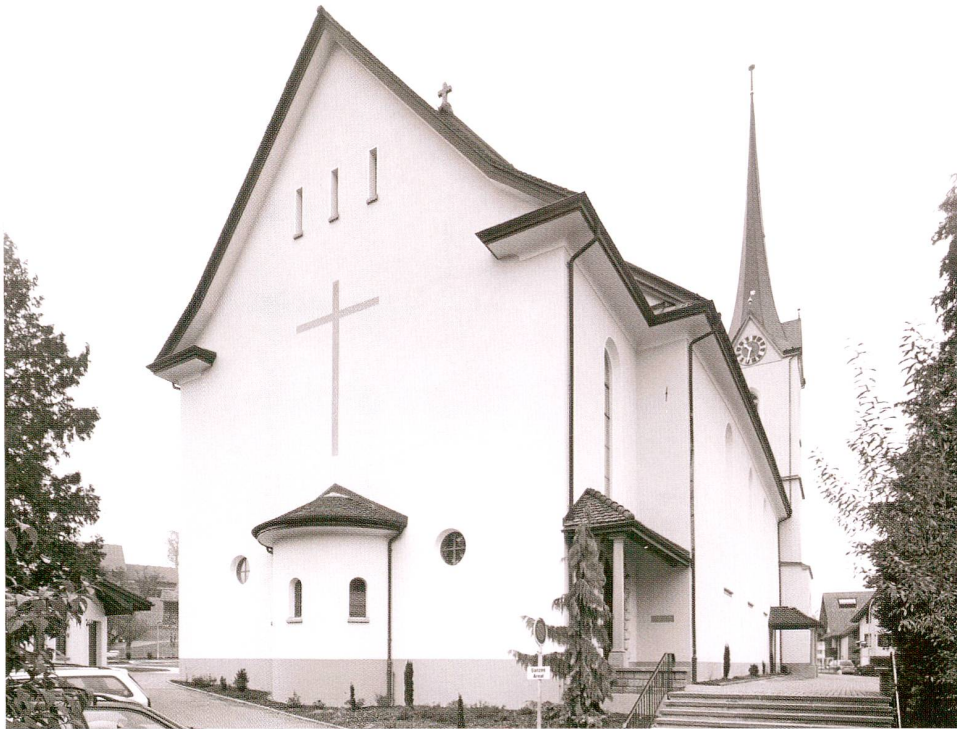
Abb. 21  
Menzingen, Pfarrkirche St. Johannes der Täufer. Ansicht von Südwesten.

Die Pfarrkirche St. Johannes in Menzingen musste aussen umfassend saniert werden. Eine Untersuchung des Expert-Centers der ETH Zürich zeigte auf, dass unterschiedliche Verputze verwendet und diese teilweise mit Dispersionsfarbe gestrichen wurden. Am Kirchenschiff war der Verputz mehrheitlich in einem guten Zustand. Zur Sanierung genügte das Schliessen von Rissen und eine anschließende Reinigung. Beim Turm jedoch musste der Verputz aufgrund der schlechten Haftung zu einem grossen Teil erneuert werden. Zusätzlich wurden das Dach und die Spenglerarbeit kontrolliert und bei Bedarf materialgerecht repariert.

Das Neustreichen der Fassaden und des Turmes wurde vorgängig sorgfältig bemustert. Nach Besprechungen vor Ort konnte zusammen mit dem Planer, dem Maler und dem Bauherrn ein äusserst befriedigendes Resultat erzielt werden (Abb. 21). Das grosse Kreuz über dem Haupteingang an der Westfassade wurde zudem in einem kräftigeren Grauton neu gemalt und bekommt nun wieder seine ursprüngliche Präsenz. Eine denkmalpflegerisch vorbildliche Restaurierung konnte damit abgeschlossen werden.

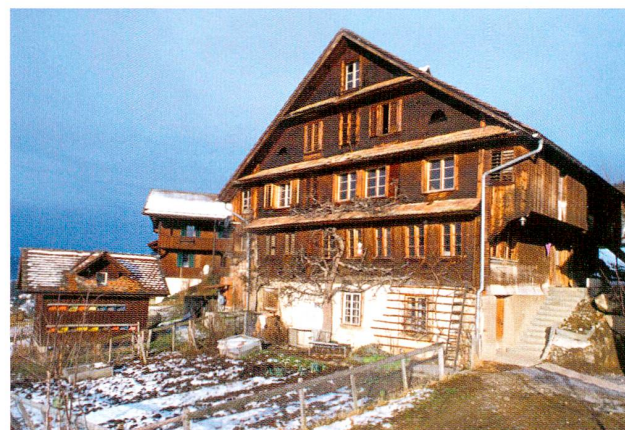
Abb. 23  
 Oberägeri, Eggstrasse 57, Haltenbüel, Bauernhaus. Das 2007 abgebrochene Wohnhaus. Ansicht von Südosten.

Nach einer Voruntersuchung im Jahr 2005 erfolgte kurz vor dem Abbruch eine zeichnerische und fotografische Dokumentation. Das Haus war so in den Hang gebaut, dass der gemauerte Keller talwärts als volles Geschoss in Er-

scheinung trat. Das Haus wies ehemals in der Nordostecke des ersten Wohngeschosses eine nach oben offene Rauchküche auf und war in diesem Bereich nicht unterkellert. Hingegen waren die Stube, die Kammer daneben und die

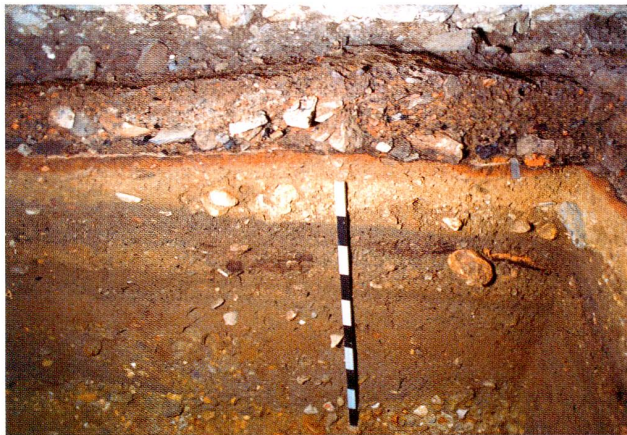
Abb. 36  
**Zug, Oberaltstadt 13, Wohnhaus.** Die Stratigraphie unter dem 1472 errichteten Haus weist Böden von Vorgängerbauten des 13. und 14. Jahrhunderts auf.

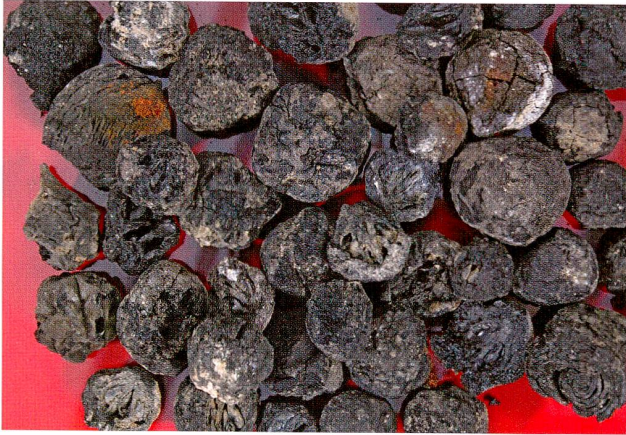
Abb. 38  
Zug, Oberaltstadt 13, Wohnhaus. Im Brandschutt des Vorgängerbaus lag bei der Herdstelle verkohltes Obst.

logische Datierungen verweisen auf eine Bauzeit nach 1334 (Fichte ohne Rinde). Damals waren die bis heute gültigen Parzellengrenzen definiert. An der Gasse befanden sich die Stube mit dem Kachelofen sowie der Hauseingang, im Mittelteil, wo sich bei der Ausgrabung verkohltes Obst fand (Abb. 38), die Küche mit der Herdstelle und im rückwärtigen Teil eine Kammer. Das Haus wurde einmal umgebaut und brannte später total ab, vermutlich bei einem um 1370/71 zu datierenden Stadtbrand. Die Datierung dieser Phase in die Zeit zwischen etwa 1340 und 1370 wird durch die Münzen und Ofenkacheln aus dem Brandschutt (Abb. 39) bestätigt.

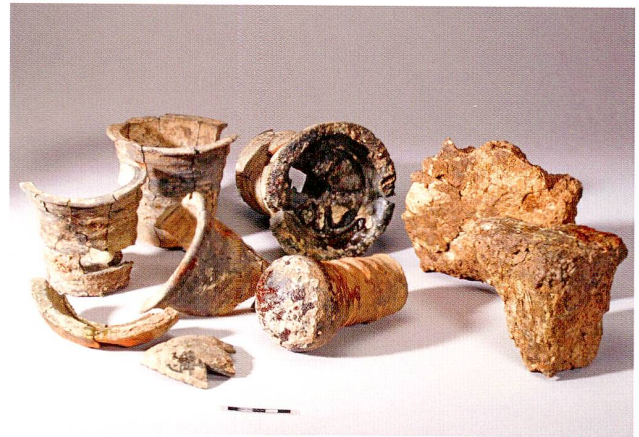
Abb. 39  
Zug, Oberaltstadt 13, Wohnhaus. Ofenkacheln und Ofenlehm der Zeit um 1330/40 aus dem Brandschutt von vermutlich 1370/71.

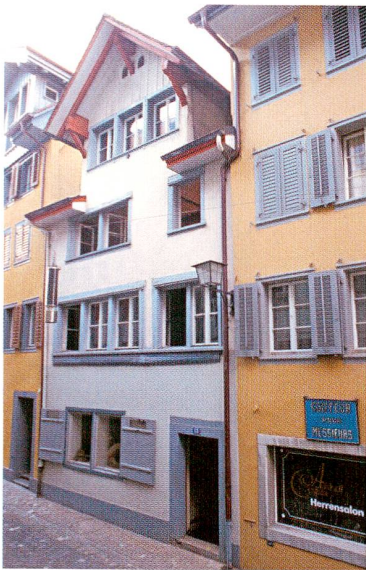
Abb. 40  
Zug, Oberaltstadt 13, Wohnhaus. Ein 1472 errichtetes Haus bildet bis heute den Kern des Gebäudes. Ansicht von Nordosten.

Phase IV: Das bestehende Haus (Abb. 40) wurde nach Ausweis der Dendrodaten 1472 errichtet (sechs Proben mit Rinde 1471/72). Die Parzelle lag also vermutlich während hundert Jahren leer. Das bestehende Haus ist ein zweigeschossiger Bohlen-Ständer-Bau auf einem separat abgegrenzten Erdgeschoss, dessen Ehgrabenseite massiv gemauert ist. Das Obergeschoss war einst zur Gasse hin vorkragend und durch 3 × 4 Ständer eingeteilt. Wie der Vorgängerbau im Erdgeschoss enthielt der Ständerbau im ersten Obergeschoss an der Gasse die Stube und eine Nebenkammer, in der Mitte die zum Dachraum hin offene Küche und das Treppenhaus sowie am Ehgraben im Westen eine Kammer. Das zweite Obergeschoss wies über Stube und westlicher Kammer weitere Kammern auf. Das nur knapp 30 Grad geneigte Dach war mit der Traufe parallel zur Gasse ausgerichtet.

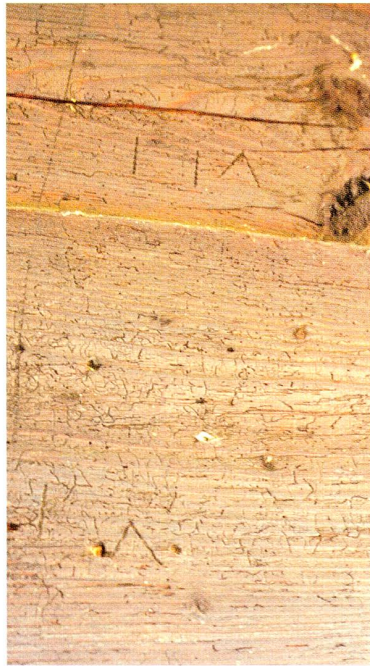
Abb. 42  
**Zug, Oberwil, Artherstrasse 125/127, Wohnhaus.** Die eingekerbten Nummerierungszeichen an der Nordfassade beim Hauseingang sind ein Hinweis auf die Versetzung des Blockbaus.

Die Datierung des ältesten Bestandes ins 16. Jahrhundert und die spätere Neuaufriechtung des Hauses finden eine Entsprechung auf der anderen Strassenseite im 2004 abgebrochenen Haus Artherstrasse 128. Vor dem geplanten Abbruch sind weitere Bauuntersuchungen vorgesehen.

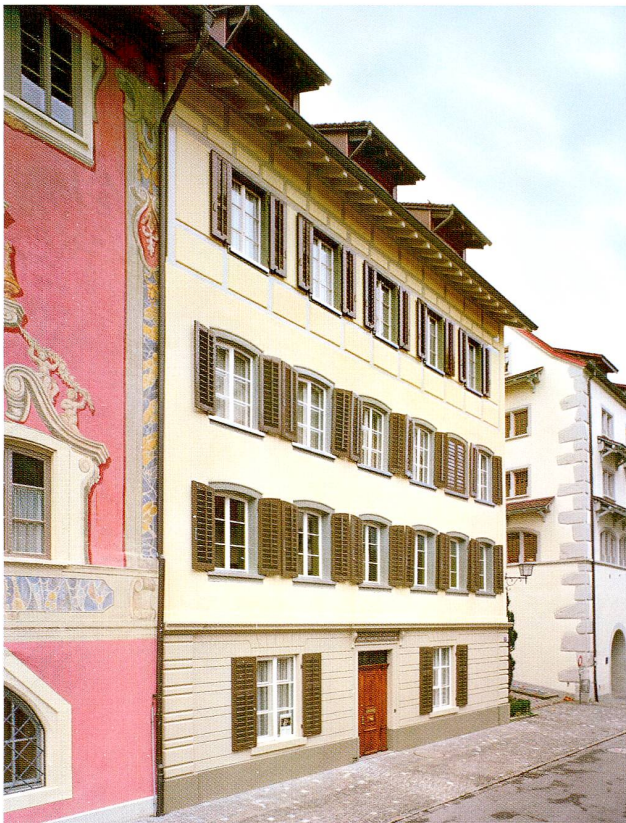
Abb. 46  
Zug, St.-Oswalds-Gasse 17, St.-Petrus-Claver-Sodalität. Ansichten von Norden.

Das Haus St.-Oswalds-Gasse 17 weist symmetrisch verteilte Stichbogenöffnungen über einem mit horizontalen Fugenstrichen geschmückten Sockelgeschoss auf (Abb. 46). Es wurde im Kern in den Jahren 1700–10 als Blockbau errichtet und später in zwei Bauphasen umgebaut und erneuert. Die Ostfassade wurde im 20. Jahrhundert vollständig erneuert und mit laubenartigen Balkonen erweitert.

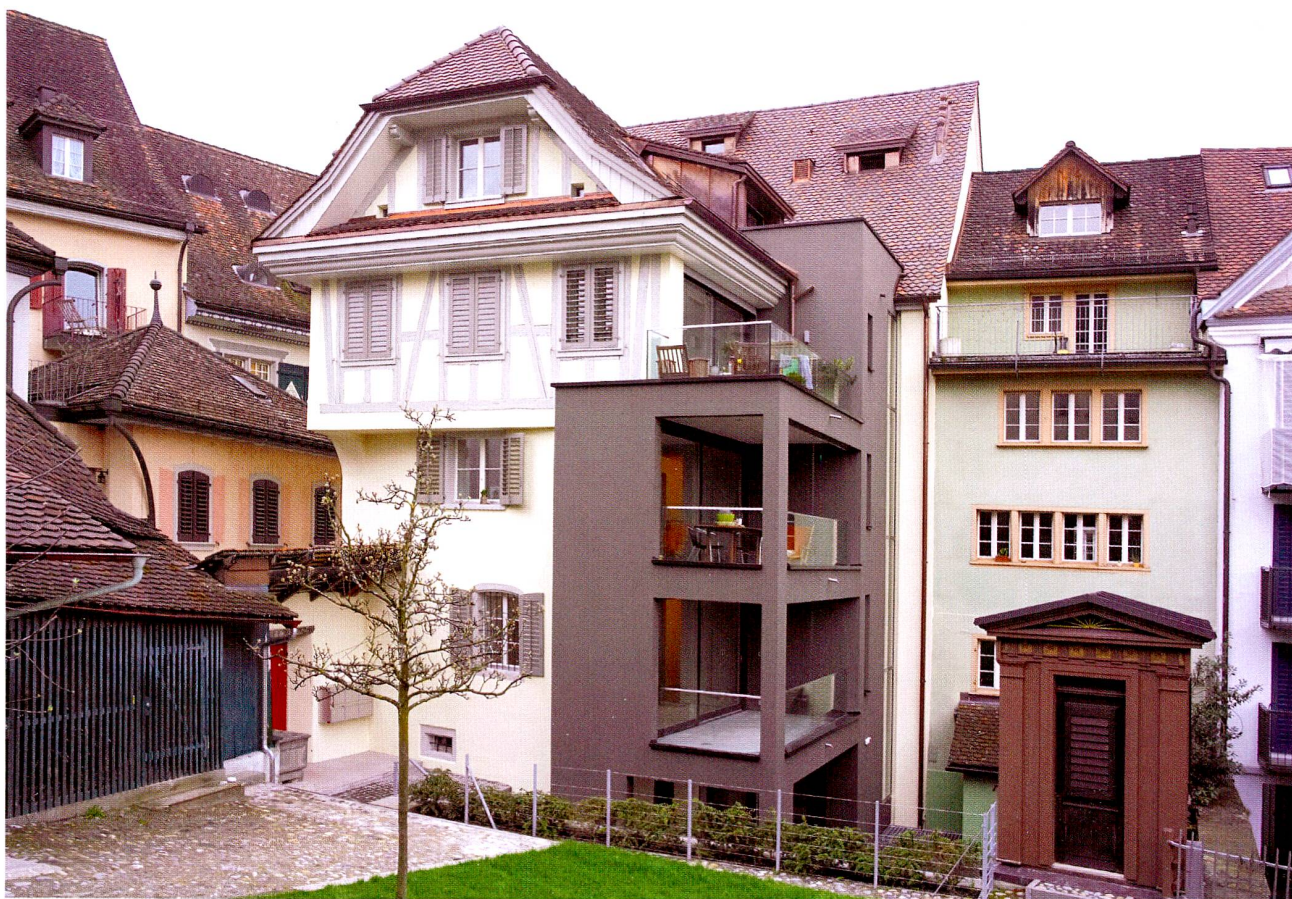
Abb. 50  
 Zug, Zeughausgasse 21, Wohn- und Geschäftshaus, Anbau. Ansicht von Nordosten.

Kernstück des Projekts an der Zeughausgasse 21 ist ein an der Gebäuderückseite an- bzw. eingefügter Baukörper, der das Treppenhaus und den Küchen/Bad-Bereich aus neuerer Zeit ersetzt und zusätzlich eingezogene Balkone enthält (Abb. 50). Lage und Dimension des neuen Bauteils berücksichtigen die historisch gewachsene Baustruktur. Der Verlust an Bausubstanz beschränkt sich auf je eine von vier Umfassungswänden im ersten und zweiten Obergeschoss. In den Fassaden zeigt sich der neue Bauteil als eigenständiger, präzise eingefügter Körper. Der Hauseingang wurde vom Hochparterre ins Sockelgeschoss verlegt.
