Amt für Denkmalpflege und Archäologie

Wissenschaftlicher Tätigkeitsbericht 2008

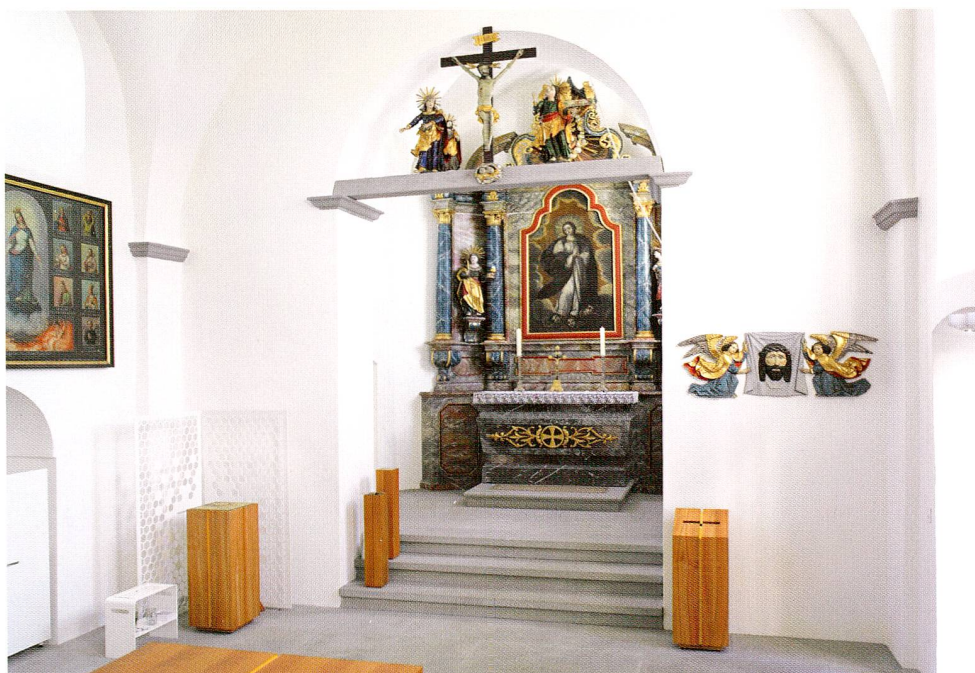
Abb. 13
Neuheim, Beinhaus St. Josef und Maria. Neugestaltung Innenraum.

Grossflächige Abplatzungen und Pilzbefall veranlassten die Katholische Kirchengemeinde Neuheim, den Innenraum des Beinhauses zu sanieren. In einem ersten Schritt musste der alte Anstrich entfernt werden. Darauf wurden die Wände einer Pilzbehandlung unterzogen und Putzschäden behoben. Dann folgte ein Neuanstrich mit rein mineralischer Farbe. Der Altar wurde während den Arbeiten abgebaut, eingelagert und gereinigt. Nachträglich stellten die Restauratoren fest, dass auch beim Taufstein und bei einem Kreuzifix diverse restauratorische Massnahmen notwendig waren.

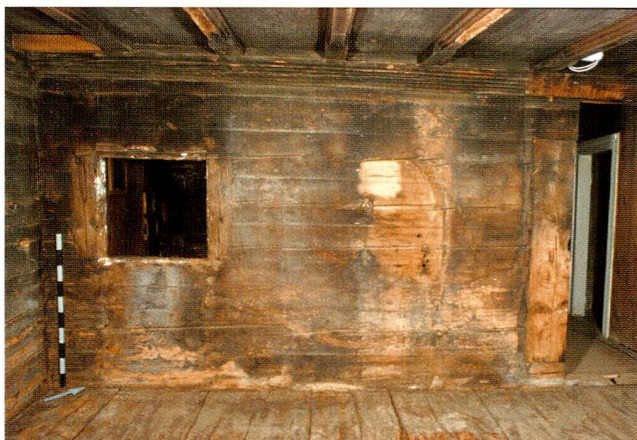
Abb. 23
Unterägeri, Unterblacki. Westwand der Stube mit Bohlen-Bälklein-Decke, Wandschrank («Pestfenster») links und Stubentüre mit Mantelstud rechts. Unten der ursprüngliche Bretterboden.

Zu den Prunkstücken des Bauernhauses gehört die originale Bohlen-Bälklein-Decke in der Stube. Diese musste statisch gesichert und repariert werden. Nach der Entdeckung eines Binnenfensters oder Wandschranks («Pestfenster») hinter dem Stubenbuffet (Abb. 23, s. unten) äusserte die Bauherrschaft den Wunsch, diese Öffnung mit der ganzen zugehörigen Blockwand sichtbar zu belassen. Ein grösserer Eingriff war das leichte Anheben der Aufschieb-linge über den Lauben. Hier kam die Denkmalpflege dem Wunsch der Bauherrschaft nach einer besseren Belichtung

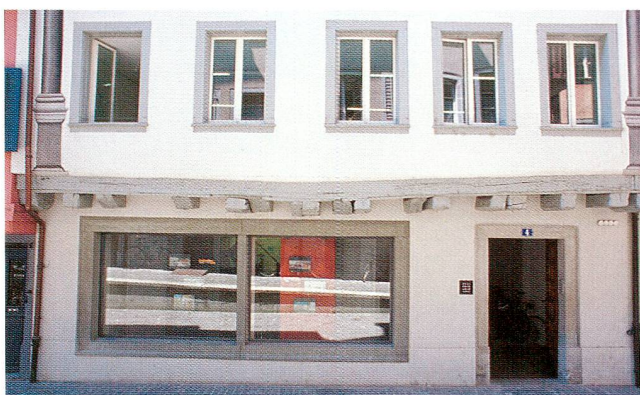
Abb. 41
Zug, Oberaltstadt 4. Ostfassade, Blick nach Südwesten. Jeder zweite vorkragende Deckenbalken des Erdgeschosses, die Bodenbretter und die Schwelle des ersten Obergeschosses gehören zu einem 1371 erbauten Bohlen-Ständer-Bau. Die anderen Deckenbalken des Erdgeschosses wurden 1668/69 gefällt.

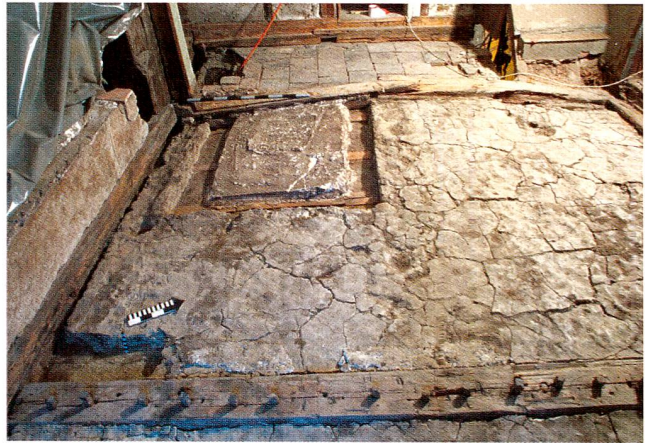
Abb. 49
Zug, St.-Oswalds-Gasse 10. Erstes Obergeschoss, Südwestecke des südöstlichen Raumes. Lehm Mörtelstrich mit dem Negativ des Fundaments eines Kachelofens. Blick nach Westen.
