Amt für Denkmalpflege und Archäologie

Wissenschaftlicher Tätigkeitsbericht 2012

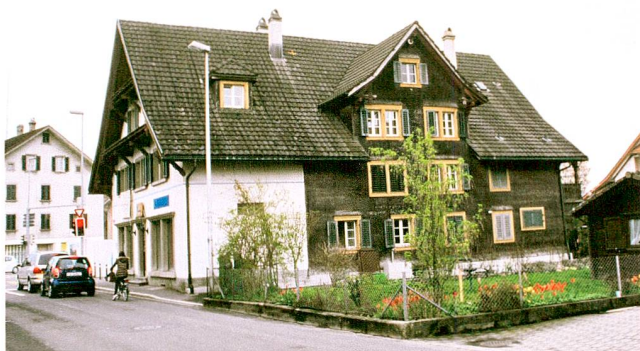
Abb. 6
Baar, Büelstrasse 1, Wohnhaus «Büelegg». Das 2012 abgebrochene Haus bestand im Westteil (rechts) aus einem Ständerbau von 1717/18 und einem Anbau an der Ostseite von 1927/28. Blick nach Süden.

Das Haus «Büelegg» oder «Küminhaus» war gemäss mündlicher Überlieferung eine ehemalige Ölmühle. Es handelte sich – abgesehen vom Anbau 1927/28 im Osten – um einen zweigeschossigen Ständerbau auf einem älteren Keller (Abb. 6). Das dendrochronologisch ins Jahr 1717/18 datierte Haus (zweimal letzter Jahrring Sommer 1717, einmal Herbst/Winter 1717) war im Grundriss drei Räume tief und drei Räume breit, umfasst also vier auf vier Ständer. Der Eingang lag an der südlichen Traufseite und führte in einen Nord-Süd-orientierten Quergang. Die Stube befand sich an der Ostseite und die Küche im Westteil des Hauses. Die meisten Wandfüllungen wurden nachträglich ersetzt. Die zweigeschossige, stehende Dachkonstruktion erwies sich aufgrund von Beobachtungen am Bau als älter. Sie liess sich auch dendrochronologisch ins Jahr 1678 datieren (fünfmal letzter Jahrring Herbst/Winter 1677). Der Dachstuhl muss daher vierzig Jahre später bei der Neuerrichtung der beiden Wohngeschosse komplett unterfangen worden sein. Der Keller unter dem südlichen Bereich des Kernbaus, wo einst ein Mühlwerk eingebaut gewesen sein könnte, war noch älter. Mindestens zwei mächtige Eichenschwellen stammten von einem älteren, vielleicht ins frühe 16. Jahrhundert zu datierenden Bau (letzter Jahrring unsicher Herbst/Winter 1506).

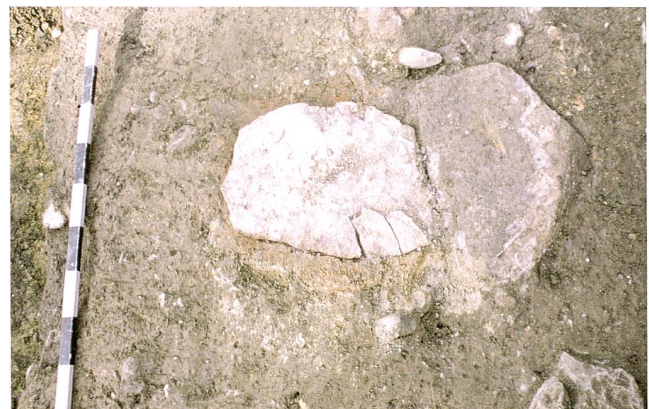
Abb. 7
Baar, Büelstrasse 1, Wohnhaus «Büelegg». Die Steinplatten und Aschereste stammen von einer Herdstelle, dem einzigen Rest eines wahrscheinlich im Hoch- oder Spätmittelalter auf Holzschwelien errichteten Hauses.

Auch aufgrund dieser Beobachtungen war eine Ausgrabung im Gartenareal angezeigt. Das Aussenniveau der ältesten Kellermauern lag etwa 1 m unter dem heutigen Gartenniveau, überdeckt von neuzeitlichen Planierschichten. Vermutlich jünger als diese Planierschichten war ein verscharrter Tierkadaver. Unter den Planierschichten lag hingegen neben mit Kies und Schotter verfüllten Schwemmrinnen eine ältere Humusschicht mit Keramik und Resten einer bodenebenen, mittelalterlichen Herdstelle (Abb. 7). Diese zeigte den Standort eines ansonsten vollständig

abgebauten Schwellenbaus an. In der Schicht unter dieser Feuerstelle lag als einziger datierbarer Fund eine spätantike Münze (Aes 3 Konstantins des Grossen). Mehrheitlich erst im wenig tiefer liegenden, gewachsenen Silt-Lehm-Boden zeichneten sich Gruben und zahlreiche Pfostenlöcher bzw. Mulden ab, wobei Letztere einer leicht anderen Ausrichtung als die im Grundriss einigermaßen rechteckigen Gruben folgten. Auch hier waren die Funde sehr spärlich (Hüttenlehm und Tierknochen), was auf eine frühmittelalterliche Zeitstellung hinweisen dürfte.

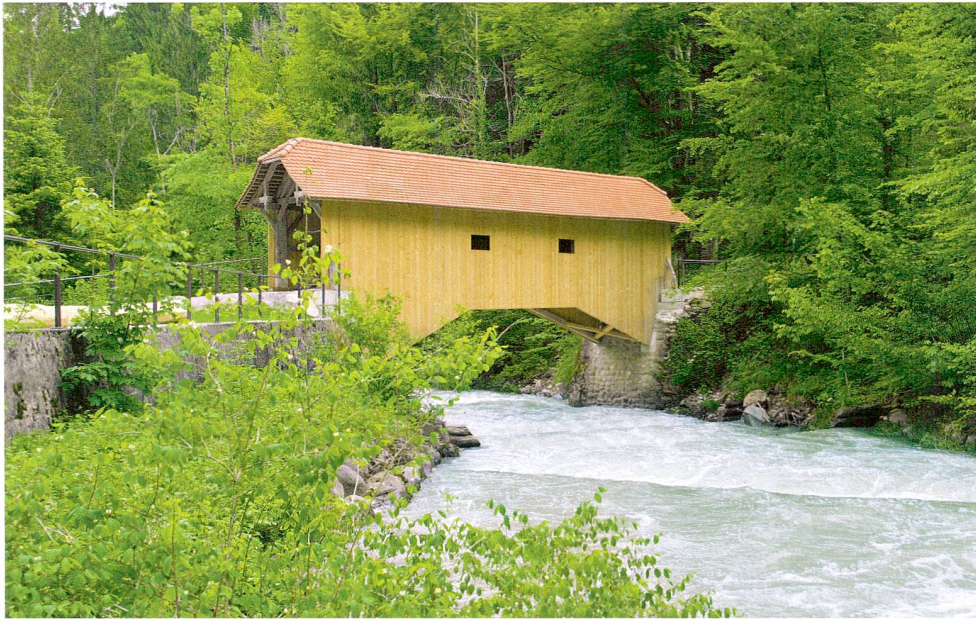
Abb. 13
Baar/Menzingen, Lorzentobelbrücke. Holzbrücke von 1758/59 nach der Sanierung 2012. Ansicht von Norden.

Die Brücke ruht auf den in die beiden steilen Ufer hinein gebauten Brückenlagern aus Bollensteinen. Das Haupttragwerk der Brücke wird aus doppelt übereinander geführten Eichenschwellen gebildet. Diese werden im Mitteldrittel von parallel darunterliegenden Spannriegeln unterstützt, die wiederum zwischen zwei flach ansteigenden Strebebalken verriegelt sind. Die mit Andreaskreuzen verbundenen Streben sind auf Widerlagern an den Frontseiten der Brückenlager abgestützt. Parallel zwischen den beiden unteren Eichenschwellen verlaufen sechs eng verlegte Bodenbalken, welche die quer ausgerichteten Fahr-bahnbretter tragen. Zwischen den Enden der beiden

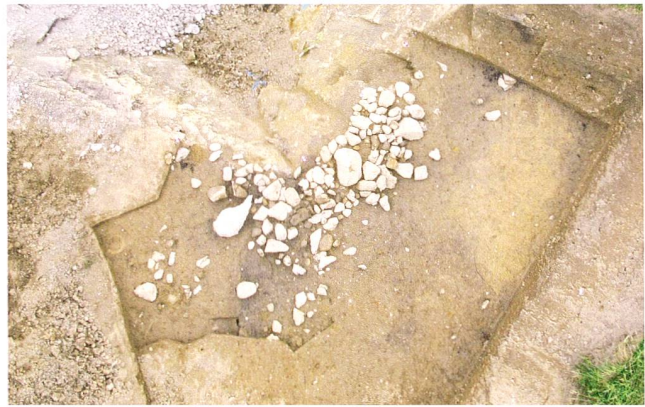
Abb. 17
 Cham, Grindel–Bibersee, Ausbau Verkehrsknoten. Entzerrtes Senkrechtluftbild der Steinpackung, fotografiert mit Hilfe einer Hexakopter-Drohne. Der obere Bildrand weist nach Südosten.

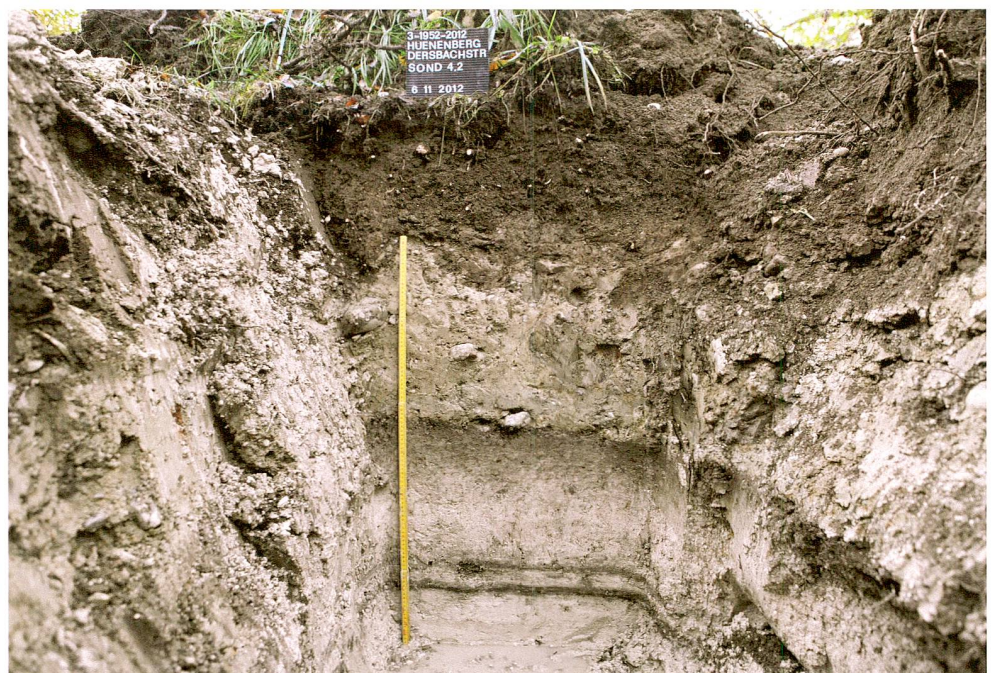
Abb. 24

Hünenberg, Dersbachstrasse 61. In den Sondierschnitten zeichnen sich die Kulturschichten als zentimeterdicke, dunkelgraue Horizonte in der weissen Seekreide ab. Die obere Hälfte der Stratigrafie besteht aus modernen Auffüllungen.

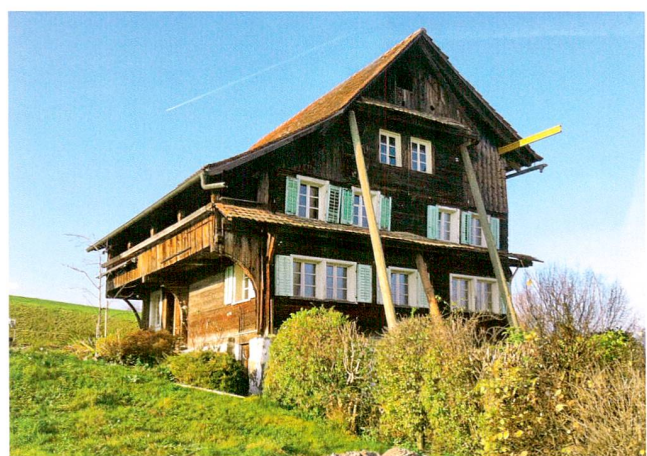
Abb. 36
Risch, Stockeri 9, Wohnhaus. Der 1556/57 errichtete Blockbau wurde im Winter 2011/12 tief greifend umgebaut und dabei bauhistorisch untersucht. Das Dach wurde nachträglich, vermutlich 1792, aufgesetzt. Blick nach Westen.

Der Eingang an der Südwestseite ist mit hohen, unverzierten Mantelstützen ausgezeichnet, die bis direkt unter die Laube reichen. Vom Haupteingang war die ursprünglich bis unter das Dach offene Rauchküche im Hinterhaus direkt zugänglich. Im ostseitigen Vorderhaus befanden

sich Stube und Kammer mit einem ursprünglichen Durchgang in der gemeinsamen Binnenwand. Von der Rauchküche her war der von Mantelstüden flankierte Eingang in die Stube erhalten, zu einem weiteren Eingang in die Nebenstube gab es Hinweise. An der Südwand der Stube waren einige Graffiti zu sehen, vorwiegend kreisrunde und rosettenartige Kritzeleien. In der Binnenwand zur Küche bestand eine auffallend kleine Wandöffnung («Pestfenster», Abb. 37). In den Schwundrissen bei diesem Binnenfenster fanden sich eingesteckte menschliche Zähne, vorwiegend Milchzähne. Der angeblich in den frühen 1990er Jahren neu aufgesetzte Kachelofen weist eine auf 1796 datierte Allianzachel und weitere für diese Zeit typische patronierte Kacheln auf. Zum Ofen gehört auch eine ins Jahr 1835 datierte Sandsteinplatte. In der Nebenstube waren Heiligenbilder an die Wand geklebt. Eine Bohlen-Bälklein-Decke überspannte einst die Stube und die Kammer daneben.

Grundrissstruktur und einzelne Bauelemente weisen auf eine Bauzeit des Blockbaus im 16. Jahrhundert hin. Er konnte dendrochronologisch auf 1556/57 datiert werden. Die Hölzer mit Waldkante enden im Herbst/Winter 1555 und im Herbst/Winter 1556.

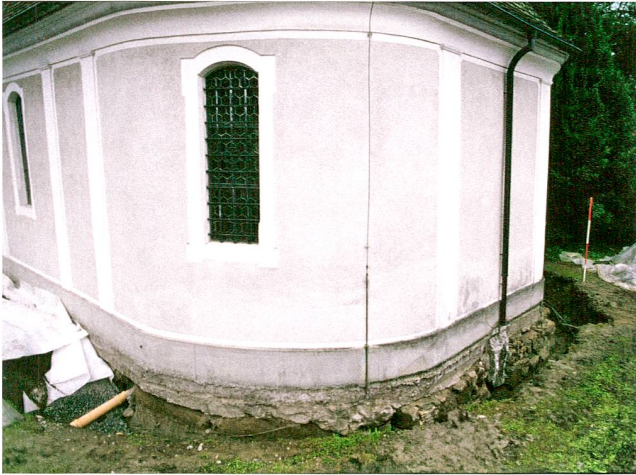
Abb. 47

Zug, Chamerstrasse, Schutzengelkapelle. Der 1802–1804 erbaute Chorabschluss. Die Kapelle ist nach Norden ausgerichtet. Unter der Nordfassade zeigt sich das Fundament eines im Grundriss rechteckigen Chörleins. Es gehörte zur Vorgängerkapelle des frühen 17. Jahrhunderts oder zum Neubau von 1644/45. Blick nach Südwesten.

Die Schutzengelkapelle an der Chamerstrasse musste wegen Feuchtigkeitsschäden an den Fassaden saniert werden. Zu diesem Zweck legte man aussen an den Fassaden rings um die Kapelle einen neuen, 1,2 m tiefen Sickergraben an. Dies war Anlass für eine archäologisch-bauhistorische Untersuchung der Fundamente. Überraschenderweise konnten mehrere verschiedene Bauphasen festgestellt werden, deren absolute Datierung freilich erst bei einer späteren Untersuchung am oberirdischen Mauerwerk möglich sein könnte. Dieses behält bis auf Weiteres seinen Verputz.

- An der Ostfassade, nahe der Südostecke, konnte ein gut 1,1 m breites Mauerstück erfasst werden, das möglicherweise Ost-West-orientiert war und nichts mit einer der Kapellenbauten zu tun hatte. Angesichts der Fundamenttiefen und einem Seespiegelstand von etwa 415,8 m ü. M. vor 1591 könnte es sich um eine Ufermauer gehandelt haben. Unter dem Chorabschluss konnte jedoch ein älteres Fundament aus grünlichen Bruchsandsteinen erkannt werden (Abb. 47). Es war knapp 5 m breit und bildete den Chorabschluss einer Vorgängerkapelle. Die Eckverbände weisen auf ein im Grundriss rechteckiges Chörlein hin, wohingegen das Aquarell der 1644/45 errichteten Kapelle einen Polygonalchor zeigt. Das könnte ein Hinweis darauf sein, dass es sich um einen Rest der Vorgängerkapelle des frühen 17. Jahrhunderts handelt.

- Beim Neu- bzw. Umbau von 1802–1804 erhielt die Kapelle ihren breit gerundeten Nordabschluss anstelle des Polygonalchors. Die Fundamente unter den Flanken des im Grundriss segmentbogenförmigen Chors verbinden die älteren Chorschultern mit dem ältesten, im Grundriss rechteckigen Chorfundament im Norden.

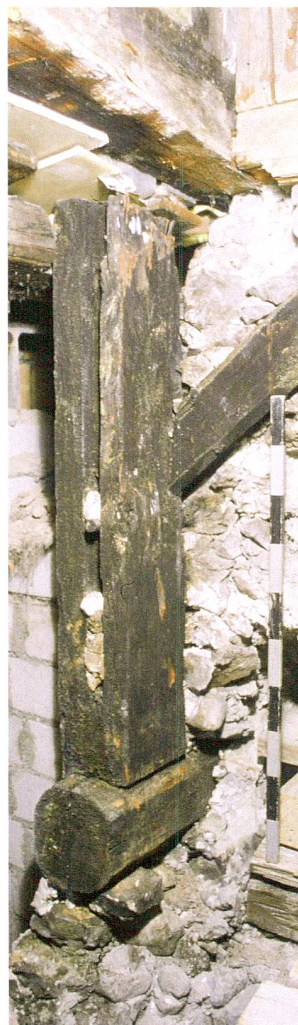
Abb. 53
Zug, Grabenstrasse 10, Wohnhaus. Der dendrochronologisch ins Jahr 1374/75 datierte Ständer mit der zugehörigen Strebe in der Südfassade war der letzte Rest des Dachstuhl des Bohlenständerbaus. Blick nach Südwesten.

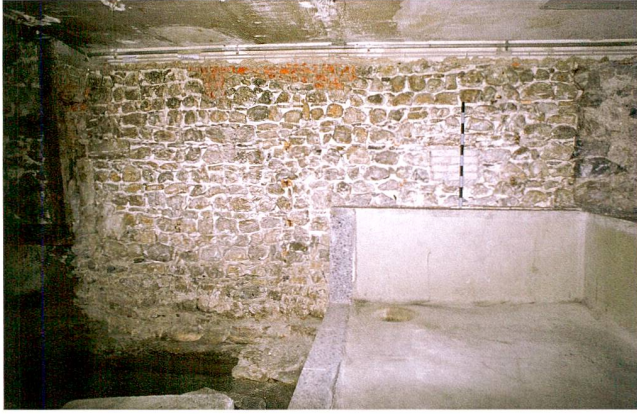
Abb. 51
Zug, Grabenstrasse 10, Wohnhaus. Im Erdgeschoss freigelegtes Mauerwerk, das an die Ringmauer (rechts) anstösst. Die westliche Begrenzung (links) bildet das Gewände einer originalen Türe. Blick nach Norden.

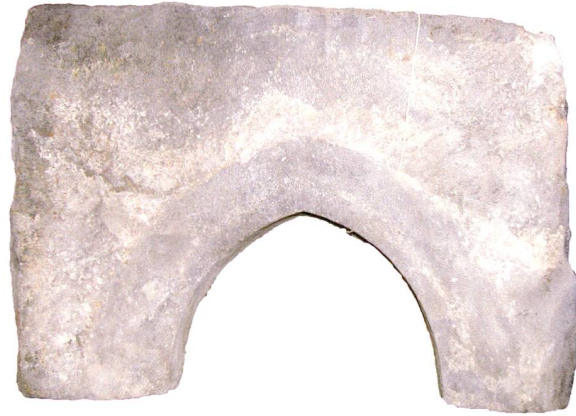
Abb. 52
Zug, Grabenstrasse 10, Wohnhaus. Im Fachwerk von 1582 war das Fragment einer Biforie mit Spitzbogen eingebaut. Sie könnte vom einstigen Steinbau stammen.

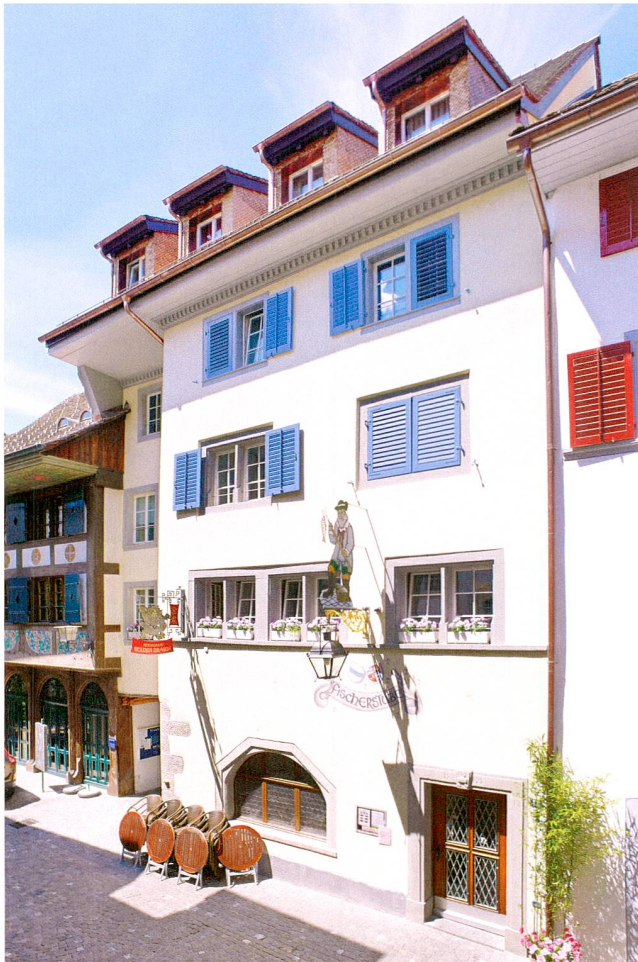
Abb. 62
Zug, Unteralstadt 12, Altstadthaus. Ansicht von Nordosten.

Im Zusammenhang mit dem Ausbau des Dachgeschosses wurden auch die Fassaden und das Dach saniert. Der mineralische Verputz wies einige Schwundrisse auf. Von Seiten der Planenden wurden Bedenken zum Zustand des Putzes bzw. der Risse geäussert und ein Ersatz des gesamten Putzpakets in Betracht gezogen. Um das weitere Vorgehen fachgerecht, substanzerhaltend, aber auch ökonomisch

misch planen zu können, musste der Putz analysiert werden. Die Denkmalpflege beauftragte einen Spezialisten mit der Beurteilung des bestehenden Schichtaufbaus. Die Analyse sagte aus, dass der mineralische Putzaufbau, welcher eine Dicke von bis zu 8 cm aufweist, intakt ist. Abgesehen von einigen Schwundrissen fanden sich nach einer optischen

und haptischen Einschätzung des Experten keine Schäden, die eine flächige Intervention erfordern. Die Schwundrisse entstanden bereits kurz nach dem Auftrag des Verputzes, im Rahmen der Trocknung direkt nach dem Abbinden. Aufgrund dieses Berichts waren sich alle einig, dass das Verputzpaket funktionstauglich ist und belassen werden kann.
