# Der Wandschmuck in der Stube des Wohnhauses Leihgasse 39/41 in Baar

Autor(en): **Hirsch, Susanne / Bönhof, Gisula / JeanRichard, Anette**

Zeitschrift: **Tugium : Jahrbuch des Staatsarchivs des Kantons Zug, des Amtes für Denkmalpflege und Archäologie, des Kantonalen Museums für Urgeschichte Zug und der Burg Zug**

Band (Jahr): **31 (2015)**

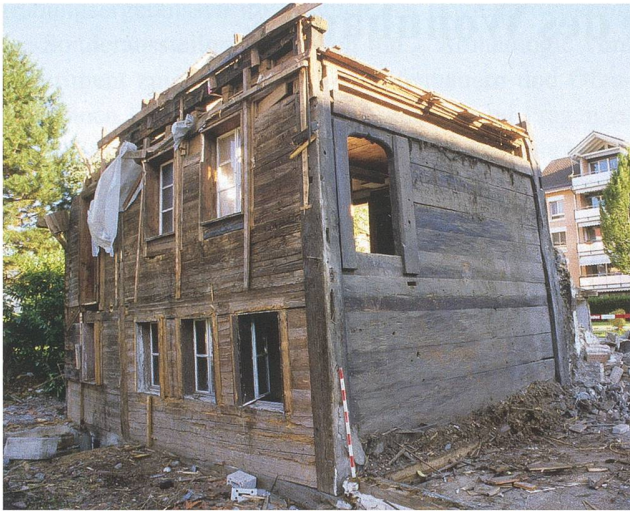
Abb. 2

Baar, Leihgasse 39/41. Der zweigeschossig überlieferte Bohlenständerbau von 1420 während des Abbaus im Jahr 2010. Blick nach Nordwesten.

zwei übereinander angelegte Räume mit deckungsgleichen Grundflächen von je knapp  $21 \text{ m}^2$  ( $4,4 \times 4,7 \text{ m}$ ) überliefert. Die Raumhöhen betragen zirka  $2,1 \text{ m}$  im ersten Geschoss und  $1,95 \text{ m}$  im zweiten Geschoss. Darüber war ein knapp  $1 \text{ m}$  hoher Kniestock nachzuweisen. Die Südwälle der Räume bildeten zusammen die traufstlndige, nur einen Raum breite Hauptfassade. Die Ost- und die Westwllnde waren Teile der Giebelwllnde eines nicht lberlieferten, sich ursprlnglich nach Norden fortsetzenden Hausgrundrisses. Die Stube, in der die Wandmalereien angebracht wurden, befand sich demnach ganz im Slden des ersten Wohngeschosses. Der Fussboden bestand hier aus Nord-Sld gespannten Bohlen, die im Norden, Slden und Osten in die Schwellen eingenetet waren. An die westliche Schwelle stiess die lusserste Bodenbohle stumpf an. Gestlitzt wurde der Bohlenfussboden bereits bauzeitlich durch vier West-Ost gerichtete Unterzllge. Dazu ist die Ostmauer des darunter befindlichen Kellers gegenlber der Ostwand der Kammer etwas nach innen versetzt. Beides spricht fllr eine bereits beim Bau eingepflante, starke Belastung des Fussbodens, wie sie durch das Setzen eines Kachelofens entsteht.

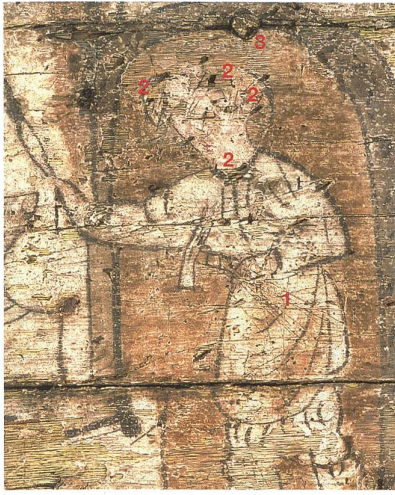
Abb. 3  
 Baar, Leihgasse 39/41. Stube, Ostwand.  
 Detail aus der Darstellung des hl. Eligius.  
 1 Bündel von 5–8 cm langen Ritzlinien.  
 2 Einstiche im Kopfbereich. 3 Unter der  
 Farbe liegender, wandebener Holzzapfen.

Die originalen Holzwllnde haben sich nicht vollstlndig erhalten und weisen auch auf der Rauminnenseite Schwundrisse und Ausbrllche auf. Frassgllnge des Holzbocks beschldigten die Oberflche der fussbodennahen Wandbohlen. Die Malschicht wurde im Laufe der intensiven Nutzung der Stube an manchen Stellen abgerieben. Wie in anderen, bauhistorisch untersuchten Wohnhllusern der Zentralschweiz<sup>9</sup> lassen sich auf den Wand- und im Falle der Leihgasse auch auf den Bildoberflchen zahlreiche Ritzlinien, Kerben und Einstichllcher beobachten. Es handelt sich um unabsichtlich entstandene Kratzer oder bewusst als Markierungen, beispielsweise von Figuren (Abb. 3), oder als Graffiti<sup>10</sup> (Abb. 4) angebrachte Rit-

zungen. Auffallend viele Einstichlöcher und im Holz verbliebene, umgebogene Flachstifte oder Nägel finden sich im Umfeld des hl. Eligius (s. unten) und der Kreuzigungsgruppe (Abb. 5). Flammenförmige Brandzeichen und leere oder mit Holzdübeln verschlossene Bohrungen kennzeichnen vor allem die Ostwand.

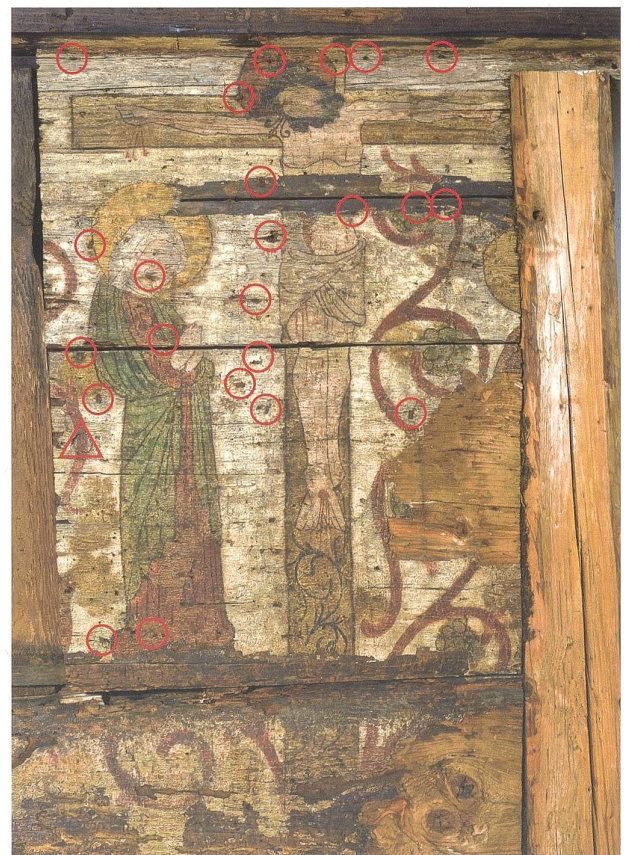
Abb. 5  
 Baar, Leihgasse 39/41. Stube, Westwand, Südteil. Kreuzigungsszene.  
 Im Holz verbliebene Nägel (rote Ringe) und unter der Farbe liegender,  
 wandebener Holzzapfen (rotes Dreieck). Die vielen Einstiche entlang  
 des Kreuzschafes sowie auf und hinter Maria sind nicht speziell markiert.

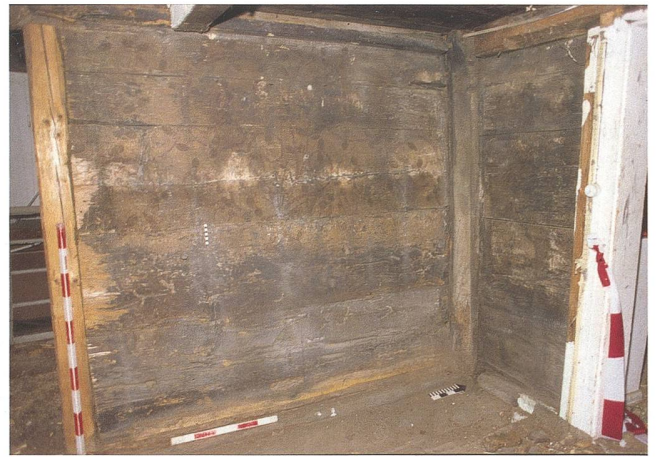
Abb. 6  
Baar, Leihgasse 39/41. Nordwestecke der Stube vor dem Abbau. Der Eckständer zeigt keine Farbspuren.

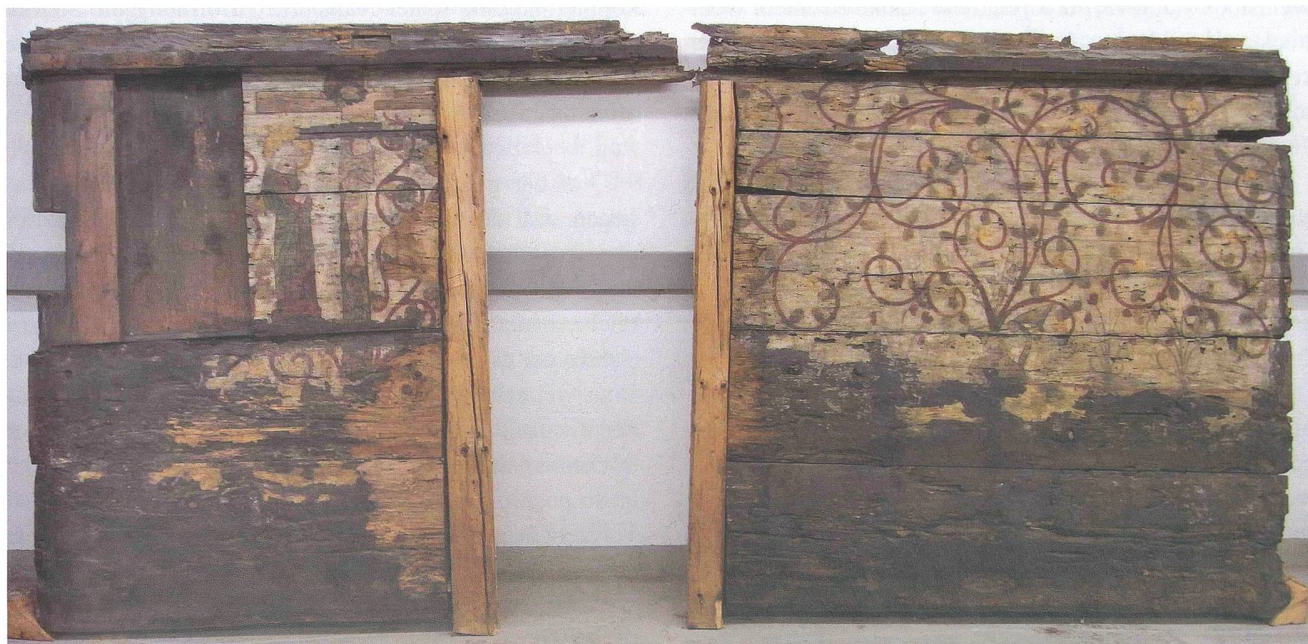
Abb. 8  
Baar, Leihgasse 39/41. Westwand nach der Restaurierung.

Ein roter Pinselstrich von 1 bis 2 cm Breite trennt den Sockelbereich von zirka 80 cm Höhe von der gut 100 cm hohen Bildzone (Abb. 7, s. auch Abb. 8–10). Obwohl die Bemalung im unteren Bereich stark beschädigt ist, lässt sich ausmachen, dass der Sockel in zwei Streifen von jeweils 40 cm Höhe gegliedert war. Beim unteren Streifen lassen sich nur noch an der Ostwand wenige Spuren der weissen Grundierung ausmachen. An den übrigen Wänden scheint es in diesem Bereich keine Bemalung gegeben zu haben. Der darüber liegende Streifen zeigt rote Tupfen auf gelbem Grund (Abb. 9–10) und lässt sich an allen drei Wänden nachweisen. Bei diesen geringen Malspuren muss offenbleiben, was mit der Sockelgestaltung gemeint war. Es ist nicht einmal ersichtlich, ob es sich um ein rein geometrisches Muster handelt oder ob eine Materialimitation gemeint war.

Weiter ist die Malerei an der Westwand (Abb. 7–8) in zwei symmetrisch aufgebaute Bereiche gegliedert. Zentrum der rechten Bildhälfte ist der Zinnkrug mit geöffnetem Deckel, aus dem die Ranken wachsen. In der linken Hälfte der Westwand steht das Kreuzifix in der Mitte. Dort, wo ein beide Bildhälften separierender Strich vermutet werden könnte, hat eine später realisierte Türöffnung die Spuren vernichtet. Ähnliche Wandaufteilungen in gleich grosse Felder finden sich z. B. bei den Kreuzigungsdarstellungen an der Grabenstrasse 20 und an der Grabenstrasse 30 in Zug.<sup>18</sup>

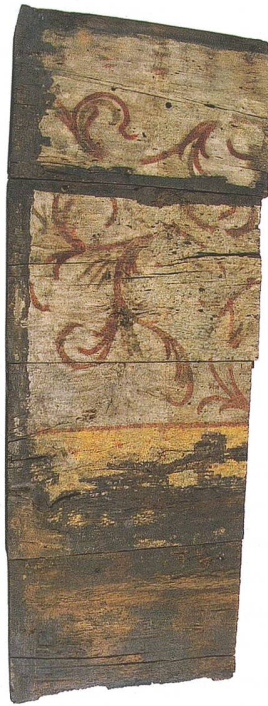
Abb. 9  
 Baar, Leihgasse 39/41. Nordwand nach der Restaurierung. Im Sockelregister ist die gelbe Bemalung mit den roten Tupfen deutlich auszumachen.

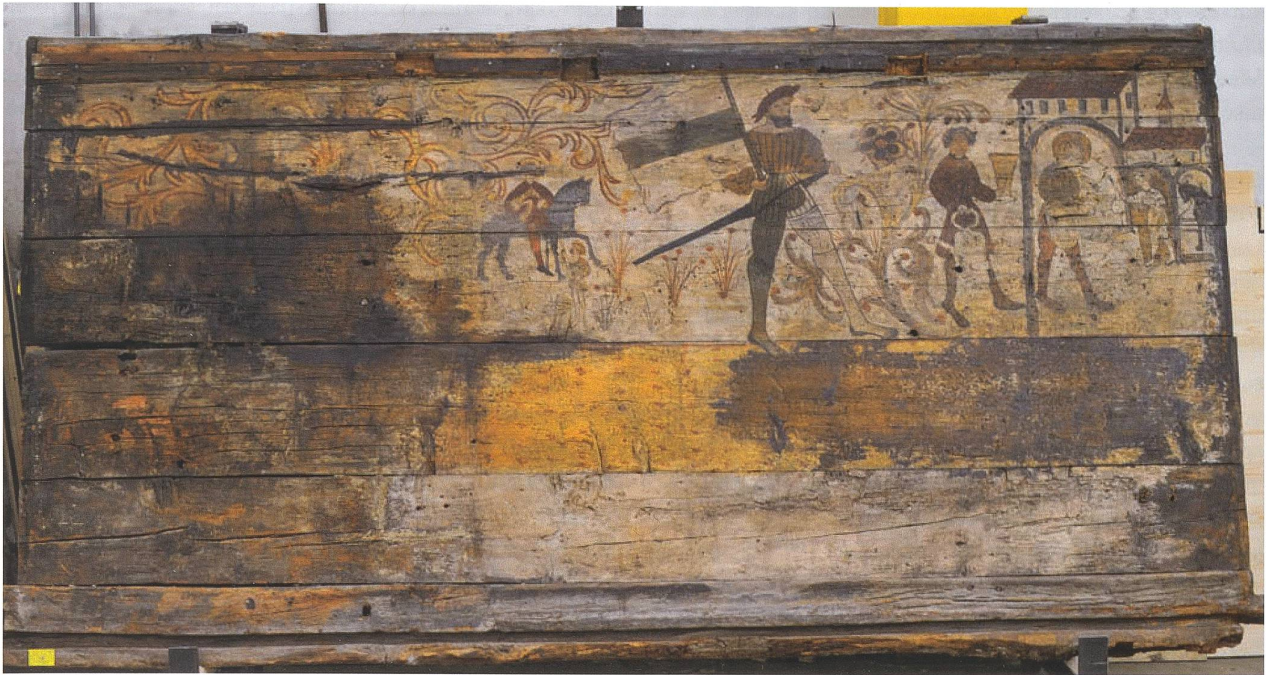
Abb. 10  
Baar, Leihgasse 39/41. Ostwand nach der Restaurierung.

Auf der gegenüberliegenden Ostwand (Abb. 10) dagegen sind die figürlichen und vegetabilen Motive frei platziert, ohne jeden Anspruch auf Symmetrie. Die Ausläufer des Rankengewächses über dem Treppennegativ reichen zirka 210 cm in das Bild hinein und verklammern sich in der Mitte der Wand mit der Fahne des Fähnrichs. Eine weitere Ranke greift rechts neben dem Treppennegativ nach unten und erreicht beinahe die Oberkante der Sockelbemalung. Der vor dem hl. Martin stehende Bettler ist so positioniert, dass er in den Leerraum zwischen den Vorderbeinen des Pferdes ragt. Die kleinformatige Szene (zirka 62 cm hoch und mit Bettler zirka 45 cm breit) wird von der fleischigen Ranke und durch vier grasartige Büschel

Bei der Malerei an der Ostwand (vgl. Abb. 10) fällt als Erstes der übergrosse Fähnrich im Zentrum der Darstellungen auf. Er posiert im Dreiviertelprofil, der Fensterwand im Süden und dem Betrachter zugewendet. Der Reisläufer trägt ein braunes Faltenwams mit langen Puffärmeln. Am Wams ist in der Taille eine zweifarbige kurze Hose mit grosser Schamkapsel befestigt. Es folgen eng anliegende Beinlinge, die jeweils mit einer vierblättrigen Blüte versehen sind und unterhalb der Kniekehlen von Strumpfbändern gehalten werden. Der Reisläufer trägt sogenannte Kuhmaulschuhe,<sup>25</sup> wie sie im ersten Viertel des 16. Jahrhunderts in Mode waren. Mit der rechten Hand hält er eine Fahne am kurzen Schaft. Die Fahne, an den drei freien Seiten gewellt, weht nach hinten. Mit den beiden hellen Quer-
