# Der Wandschmuck in der Stube des Wohnhauses Leihgasse 39/41 in Baar

Zeitschrift: **Tugium : Jahrbuch des Staatsarchivs des Kantons Zug, des Amtes für Denkmalpflege und Archäologie, des Kantonalen Museums für Urgeschichte Zug und der Burg Zug**

Susanne Hirsch, Gisula Böhnhof und Anette JeanRichard

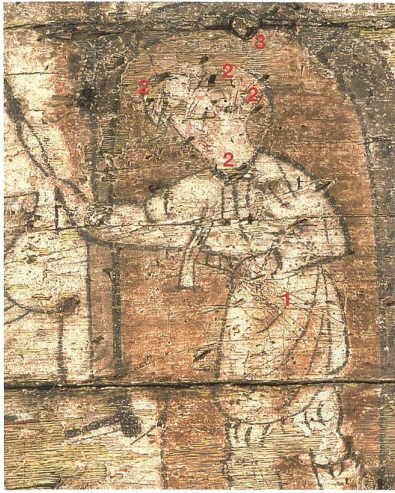
Abb. 3  
 Baar, Leihgasse 39/41. Stube, Ostwand.  
 Detail aus der Darstellung des hl. Eligius.  
 1 Bündel von 5–8 cm langen Ritzlinien.  
 2 Einstiche im Kopfbereich. 3 Unter der  
 Farbe liegender, wandebener Holzzapfen.

Die originalen Holzwllnde haben sich nicht vollstlndig erhalten und weisen auch auf der Rauminnenseite Schwundrisse und Ausbrllche auf. Frassgllnge des Holzbocks beschldigten die Oberflche der fussbodennahen Wandbohlen. Die Malschicht wurde im Laufe der intensiven Nutzung der Stube an manchen Stellen abgerieben. Wie in anderen, bauhistorisch untersuchten Wohnhllusern der Zentralschweiz<sup>9</sup> lassen sich auf den Wand- und im Falle der Leihgasse auch auf den Bildoberflchen zahlreiche Ritzlinien, Kerben und Einstichllcher beobachten. Es handelt sich um unabsichtlich entstandene Kratzer oder bewusst als Markierungen, beispielsweise von Figuren (Abb. 3), oder als Graffiti<sup>10</sup> (Abb. 4) angebrachte Rit-

zungen. Auffallend viele Einstichlöcher und im Holz verbliebene, umgebogene Flachstifte oder Nägel finden sich im Umfeld des hl. Eligius (s. unten) und der Kreuzigungsgruppe (Abb. 5). Flammenförmige Brandzeichen und leere oder mit Holzdübeln verschlossene Bohrungen kennzeichnen vor allem die Ostwand.

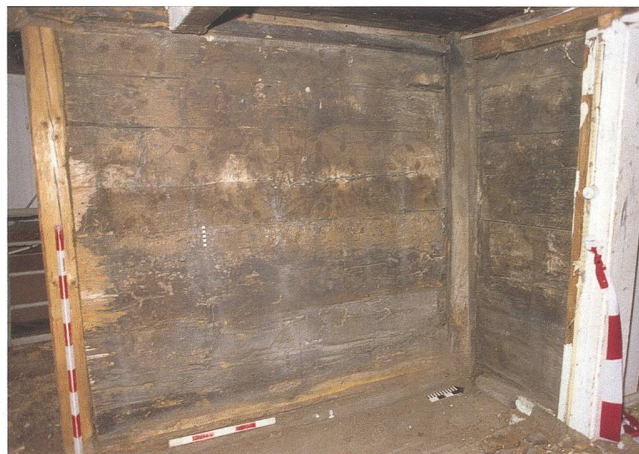
Abb. 6  
Baar, Leihgasse 39/41. Nordwestecke der Stube vor dem Abbau. Der Eckständer zeigt keine Farbspuren.
