Zeitschrift: Tugium : Jahrbuch des Staatsarchivs des Kantons Zug, des Amtes für Denkmalpflege und Archäologie, des Kantonalen Museums für Urgeschichte Zug und der Burg Zug

Artikel: Amt für Denkmalpflege und Archäologie

Amt für Denkmalpflege und Archäologie

Kurzberichte

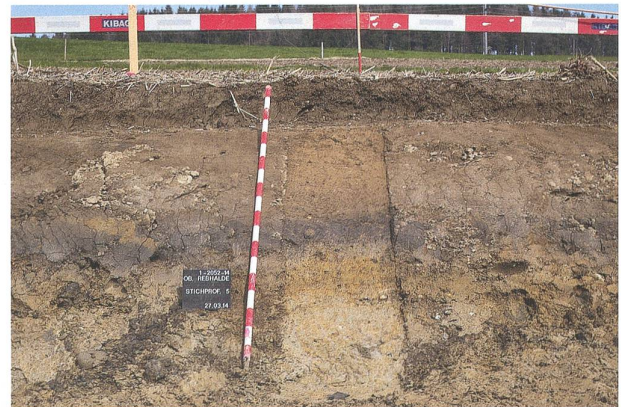
Abb. 7

Baar, Blickensdorf, Obere Rebhalde, Retentionsbecken. Stichprofil in der hangseitigen Baugrubenböschung auf der Ostseite des geplanten Retentionsbeckens. Unter dem Humus des abgeernteten Maisackers liegt ein braun-humoser kolluvialer Hanglehm, der einen alten, deutlich von Staunässe überprägten schwärzlichen Humushorizont überdeckt. Beide Schichten führen vereinzelt prähistorische und römische Funde. Darunter folgt der an seiner Oberkante bereits deutlich aufgewitterte anstehende Fels der Oberen Süsswassermolasse; der Geschiebelehm der Moräne fehlt an dieser Stelle. Blick nach Norden.

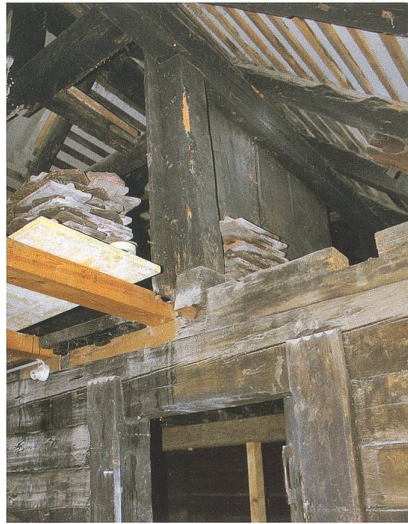
Abb. 41
Zug, Letzi 27, Gast- und Bauernhaus «Zum Freimann».
 Bauzeitliches Dachwerk. Im unteren Bildbereich ist der von Mantelstützen flankierte Eingang zur Dachkammer erkennbar.

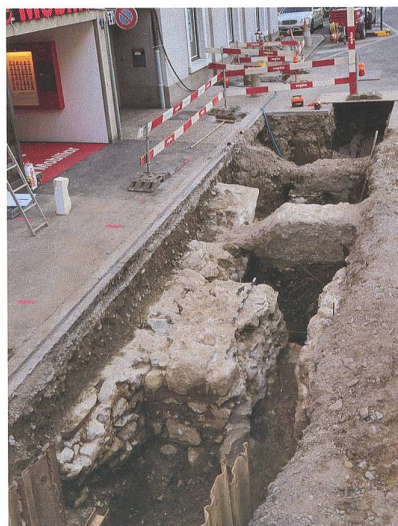
*Abb. 54
Zug, Zeughausgasse, Strassensanierung. Im Vordergrund die freigelegte Stadtmauer. Sie war im Fundament gut 2,3 m und im ehemals aufgehenden Bestand knapp 2 m mächtig. Blick nach Norden.*

Die sehr gut erhaltene Stadtmauer war im Fundament gut 2,3 m und im ehemals aufgehenden Bestand knapp 2 m mächtig (Abb. 54). Sie war mehrheitlich aus Lesesteinen mit einem hellbeigen, sehr harten Mörtel gefügt. Ihr Charakter entspricht demjenigen des 2004 in der Neugasse untersuchten Fundaments des Neu- oder Baarertors. Damit erhärtet sich die Hypothese, dass der Ringmauerabschnitt zwischen Neu- oder Baarertor und Geissweidurm noch zur ersten Bauphase der Stadterweiterung gehört, die gemäss Schriftquellen ins Jahr 1478 zu datieren ist. Ein weiteres Indiz für diese Datierung ist die Grundrissform des Geissweidturms, die von der Form der erst in den 1520er Jahren errichteten, heute noch stehenden Zylindertürme abwich.
