# Amt für Denkmalpflege und Archäologie

Zeitschrift: **Tugium : Jahrbuch des Staatsarchivs des Kantons Zug, des Amtes für Denkmalpflege und Archäologie, des Kantonalen Museums für Urgeschichte Zug und der Burg Zug**

## Gedanken zur Kulturgüterpflege im Kanton Zug

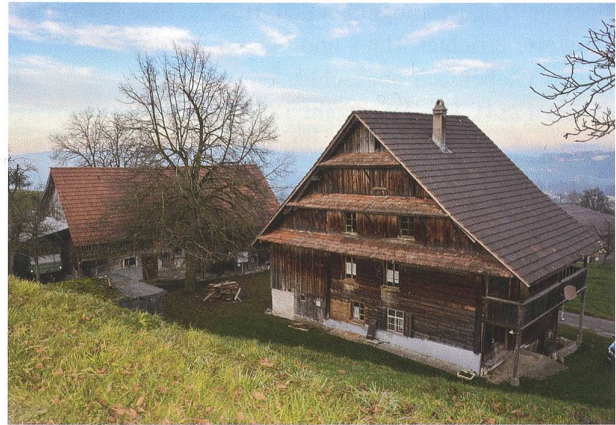
Abb. 1

**Baar, Allenwinden, Bilgerighof.** Rückwärtige Giebelfassade, Ansicht von Westen. Die beiden Dachgeschosse, die Laube auf der Südseite (rechts im Bild) und der Schopfanbau auf der Nordseite gehören nicht zum Gründungsbau von 1439.

Zur dendrochronologischen Datierung des Gründungsbaus wurden über beide Geschosse des Blockgefüges verteilt insgesamt acht Bohrproben entnommen. Die fünf beprobten Hölzer mit Waldkante wurden in den Jahren 1437 (eine Probe) und 1439 (vier Proben) gefällt. Da saftfrisches Holz verbaut wurde, ist von einem Baubeginn kurz nach 1439 auszugehen. Beim Gründungsbau des Wohnhauses Obergrüt handelt es sich also um einen der älteren Block-

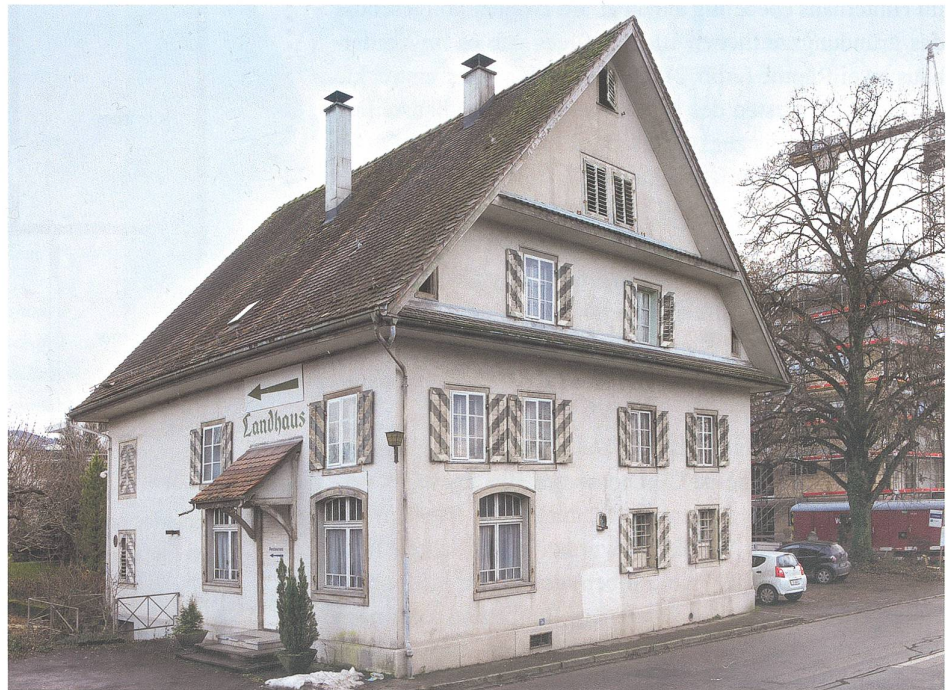
Abb. 3

**Baar, Altgasse 13a, ehemaliges Restaurant Landhaus.** Nord- und Ostfassade. Vom Kernbau von 1683 stand zum Zeitpunkt der Bauuntersuchung nur die ebenfalls komplett verputzte Südfassade frei.

Die ehemalige Gastwirtschaft «Landhaus» (Abb. 3) befand sich im Unterdorf, südwestlich des Dorfkerns von Baar. Es handelte sich um das einstige Wohnhaus eines landwirtschaftlichen Betriebs mit einer Scheune und einer Trotte. Das Hofensemble lag ausserhalb der Ortsbildschutzzone, und die Gebäude waren nicht im Inventar der schützenswerten Denkmäler verzeichnet. Für eine grossflächige Wohnüberbauung wurden im Januar 2013 zunächst die Scheune und im März 2014 das Wohn- bzw. spätere Gasthaus sowie die Trotte abgebrochen. Eingeschränkt durch eine zeitgleich stattfindende Asbestsanierung, konnte im Wohnhaus eine baugeschichtliche Kurzdokumentation durchgeführt werden.

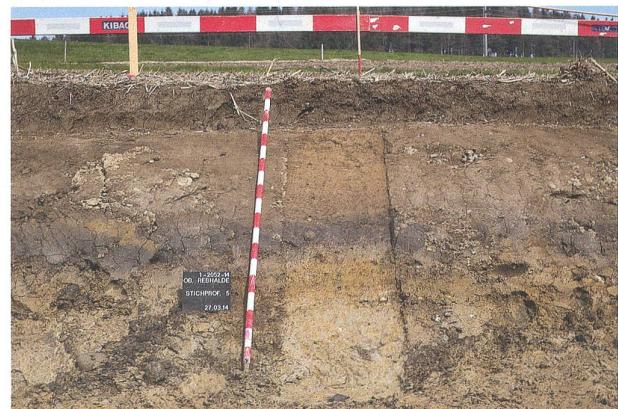
Abb. 7

**Baar, Blickensdorf, Obere Rebhalde, Retentionsbecken.** Stichprofil in der hangseitigen Baugrubenböschung auf der Ostseite des geplanten Retentionsbeckens. Unter dem Humus des abgeernteten Maisackers liegt ein braun-humoser kolluvialer Hanglehm, der einen alten, deutlich von Staunässe überprägten schwärzlichen Humushorizont überdeckt. Beide Schichten führen vereinzelt prähistorische und römische Funde. Darunter folgt der an seiner Oberkante bereits deutlich aufgewitterte anstehende Fels der Oberen Süsswassermolasse; der Geschiebelehm der Moräne fehlt an dieser Stelle. Blick nach Norden.

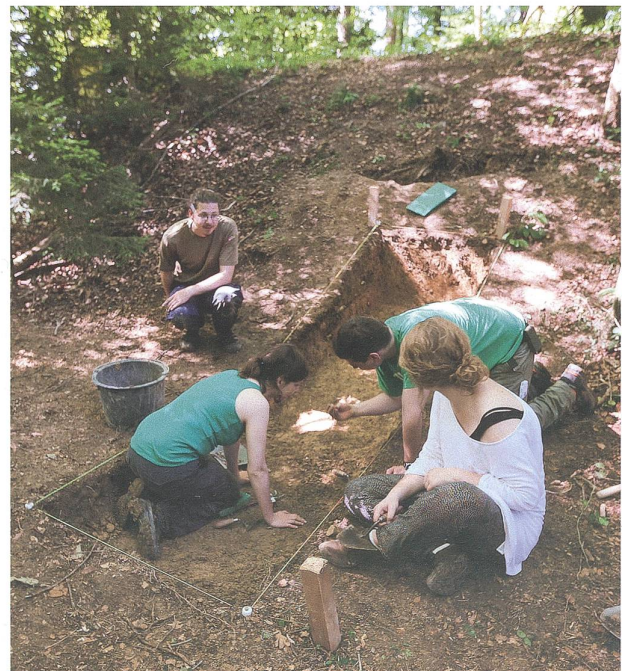
Abb. 9

**Baar, Chugelrüti, Wallanlage.** Studenten der Universität Zürich legen einen Profilschnitt an der Aussenseite des Walls an.

Im Rahmen eines Feldpraktikums führten fünfzehn Studierende der Universität Zürich zusammen mit dem Amt für Denkmalpflege und Archäologie im Juni 2014 auf der Chugelrüti Sondierungen durch (Abb. 9). Die Studierenden legten fünf Sondiergräben und eine Bohrkolonne an, um den Aufbau des Bodens und des Walls zu studieren und allfällige Reste einer Besiedlung zu finden. Die geologischen Verhältnisse sind jedoch so schwierig, dass Kulturschichten kaum feststellbar sind. Der Bodenaufbau auf der Plateauspitze erwies sich als natürlich, und im Wall waren keine Schichten erkennbar. Trotzdem stellten sich die Untersuchungen am Wall als Glücksfall heraus: In beträchtlicher Tiefe konnte bergseits der zugehörige Graben nachgewiesen werden. Der Niveauunterschied von dessen Sohle bis zur heutigen Wallkrone beträgt mehr als 4 m.

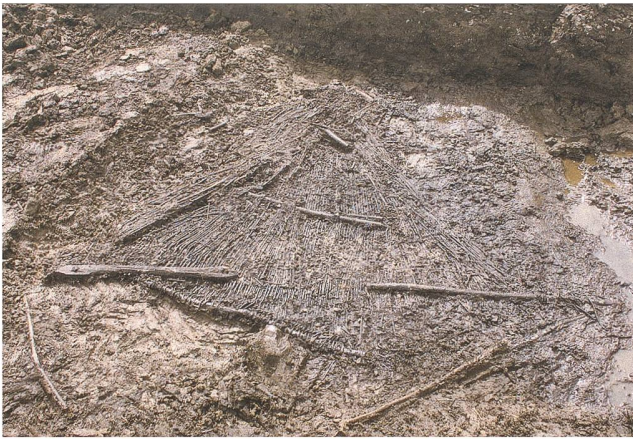
Abb. 14  
**Cham, Bibersee.** Gut erhaltene Reuse aus dem 12. Jahrhundert. Links ein beidseitig gelochter Stab, der möglicherweise zum Aufspannen der Reusenöffnung diente.

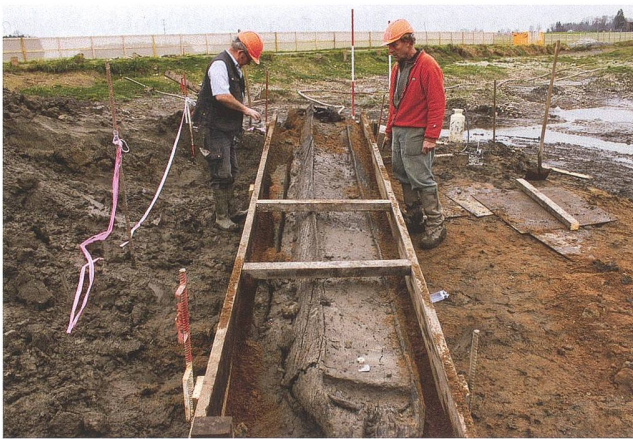
Abb. 16  
**Cham, Bibersee.** Bergung des ehemals rund 6 m langen Einbaums aus dem 15. Jahrhundert.

Schon nach kurzer Zeit kamen in den Sondiergräben erste Flechtwerkteile, eine Fischreuse sowie tierische und menschliche Knochen zum Vorschein. Im Laufe der nachfolgenden Untersuchung wurden in den torfigen und siltigen Ablagerungen des verlandeten Sees zahlreiche Befunde und vor allem organische Funde ausgegraben. Eine besonders gut erhaltene Reuse mit einer Grösse von ca. 1,5 × 1,8 m wurde als Block geborgen (Abb. 14). Sie besteht aus ca. 3 mm dicken Ruten sowie einem an beiden Enden gelochten Stab, der möglicherweise zum Aufspannen der Reusenöffnung gedient hatte. Die C14-Datierung des Objekts ergab einen Datierungsbereich im 12. Jahrhundert n. Chr. (Abb. 15). In der letzten Grabungswoche entdeckten die Archäologen zudem einen ehemals rund 6 m langen Einbaum aus Eichenholz. Er kann dendrochronologisch in die zweite Hälfte des 15. Jahrhunderts datiert werden (1376–1457 n. Chr., nur Kernholz). Das einzigartige Fahrzeug wurde als Ganzes geborgen (Abb. 16).

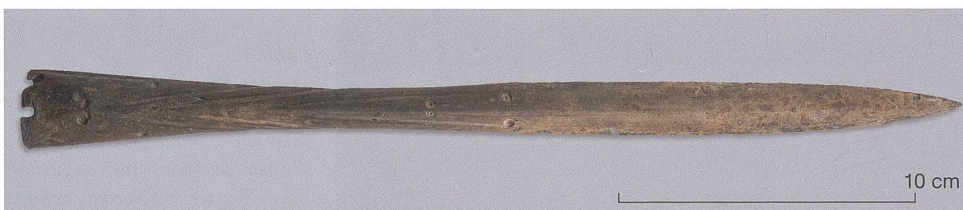
Abb. 17  
**Cham, Bibersee.** Eiserne Lanzenspitze aus dem Frühmittelalter, verziert mit Rillen und Kreis- augen. Gesamtansicht und Detail.

Unter den zahlreichen Funden wurde auch eine früh- mittelalterliche Lanzenspitze mit Rillen- und Kreis- augen- verzierung aus Eisen geborgen, die wohl die früheste mittel- alterliche Nutzungsphase anzeigt (Abb. 17). Eine Pferd- trense aus Eisen, deren Datierung in Früh- oder Hoch-/Spät- mittel- alter noch nicht gesichert ist, passt zum Fund von einzelnen Pferd- knochen. Weiter wurden zwei eiserne Äxte geborgen, die eventuell im Zusammenhang mit der Konstruktion des erwähnten Weges stehen. Die Datierung eines Holmrests aus Buchenholz im Auge der einen Axt weist ins 14. Jahr- hundert oder an den Anfang des 15. Jahrhunderts (vgl. Abb. 15). Als besonderer Fund ist ein unter Gräfin Isabelle (1373–1395) geprägter Angster der Grafschaft Neuenburg zu erwähnen.

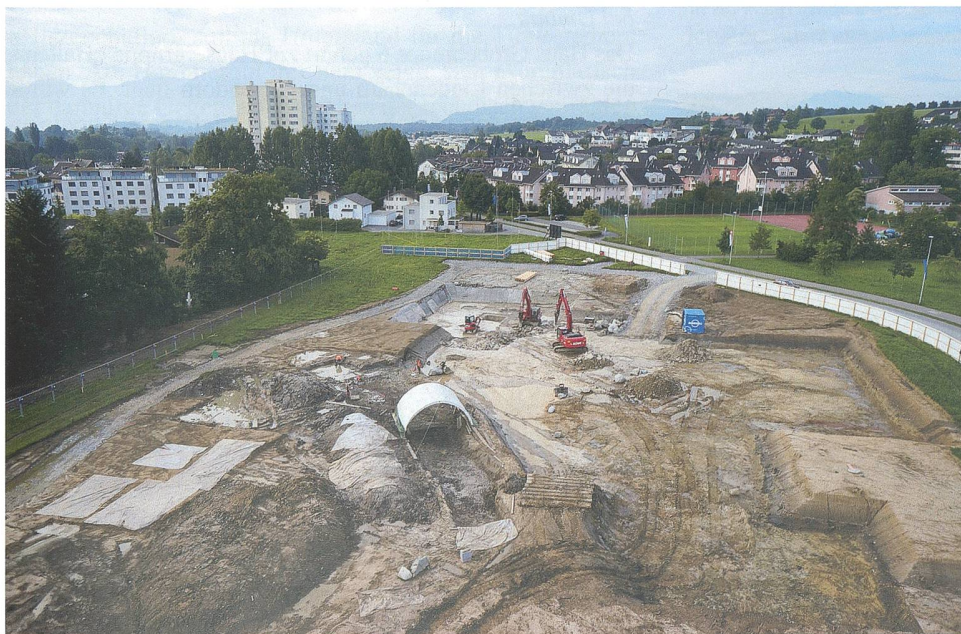
Abb. 18

**Cham, Eichmatt II.** Luftbild mit Blick nach Südsüdwesten. Im hinteren Teil der Baugrube ist bereits der liegende Molassefels freigelegt. Dieser ist auf der rechten Seite, im Westen, deutlich aufgewittert, im Bereich der Bagger jedoch hart und an der Oberkante vom Gletscher geschrammt. Bei dem dunklen, sich durch die Baugrubenböschungen ziehenden Streifen handelt es sich um stark organisch angereicherte Verlandungssedimente. Im und um das weisse Grabenzelt wird die Fliessrinne ausgegraben und dokumentiert.

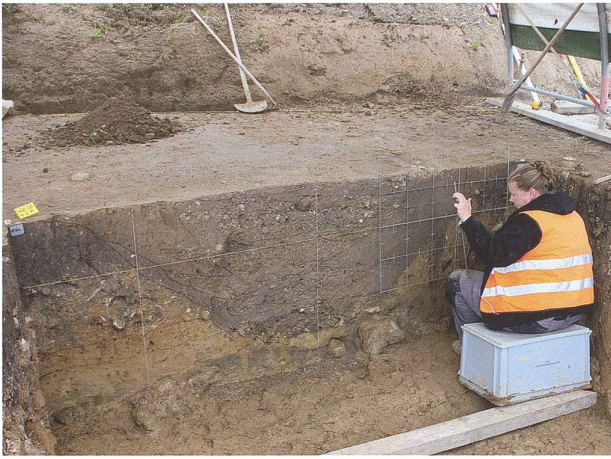
Abb. 19

**Cham, Eichmatt II.** Zeichenarbeiten am Profil der Fliessrinne am Westrand des Bauareals. Gut zu erkennen sind die unterschiedlichen Schwemmschichten der Verfüllung in der die natürliche Schichtfolge (linker Bildrand) durchschlagenden Hohlform.

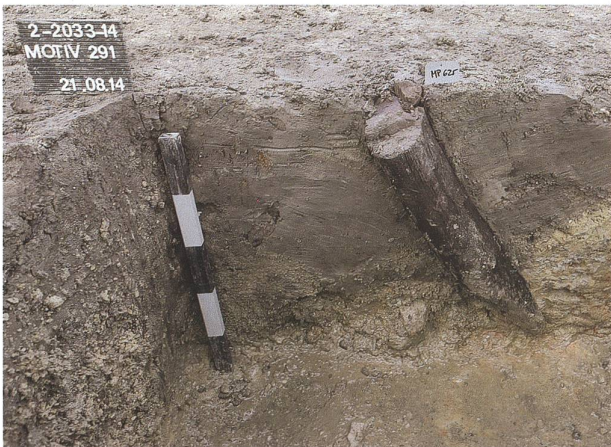
Abb. 20

**Cham, Eichmatt II.** Rund 10 cm starker, unten einseitig zugespitzter Pfahl am Rande der Fliessrinne. Das leicht schräg stehende Holz durchschlägt die dunkle Verfüllung der Rinne, seine Spitze reicht bis in den Mergel des an der Oberkante stark aufgewitterten Molassefelsens.

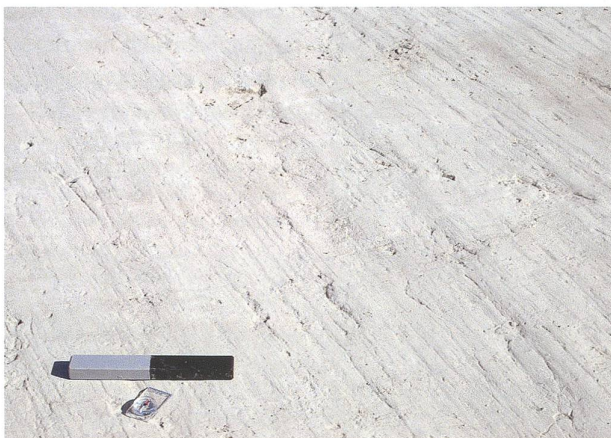
Abb. 21

**Cham, Eichmatt II.** Der den geologischen Untergrund bildende Molassefels weist deutliche parallele Gletscherschrammungen auf.

Die beschriebenen Verlandungsschichten werden strassenseitig von Moränenmaterial unterlagert, im Osten stehen dagegen weisslich- bis blaugraue, überwiegend tonige Ablagerungen des eiszeitlichen Gletschersees an. Die Grenze verläuft etwa mittig durch die Baugrube. Der Kalkgehalt dieser glazialen Seesedimente hat hier das Aufwittern des den geologischen Untergrund bildenden, nach Südsüdosten einfallenden Molassefelsens verhindert. Seine im Wortsinne noch immer steinharte Oberfläche zeigt deutliche Schrammen des von Südosten über den Fels fliessenden, das Zugerseebecken aushobelnden Reussgletschers (Abb. 21).

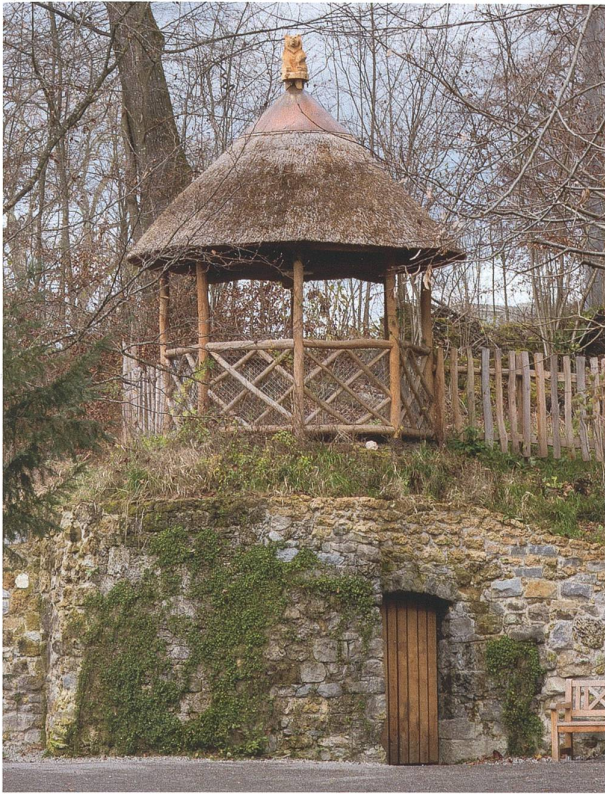
Abb. 22  
Cham, Hirschenpark, Hirzenchäller. Ansicht von Südwesten.

Der «Hirzenchäller» ist ein gemauertes Gewölbe, das in den Sporn zwischen dem Tobel des Teuflibachs und dem Ostufer der Lorze hineingebaut ist (Abb. 22). Das Gebäude war Teil eines Landschaftsparks im damals beliebten englischen Stil, den wahrscheinlich Johann Jakob Vogel (1783–1841) nach dem Erwerb des Hammerguts 1825 einrichten liess. Der Park enthielt ein Hirschgehege, und der «Hirzenchäller» soll als Unterstand für die Tiere gedient haben. Am Hammergut in Cham zeigte sich exemplarisch der damalige Gegensatz zwischen der technisch geprägten industriellen Entwicklung und – quasi als Gegenmodell oder Ausgleich in der Gesellschaft – dem Gefühl der Romantik. Der Hirschpark mit dem Hirzenchäller zeugt auch vom aufkommenden Wohlstand, welcher sich zumindest für einige wenige Exponenten im Rahmen der industriellen Entwicklung in Cham ergab.

Vor den jetzigen Sanierungsarbeiten war der Keller weitgehend überwachsen, einzig der durch einen gemauerten Stichbogen gefasste Eingang mit den Seitenmauern blieb frei. Die Umfassungsmauern und das Gewölbe sind aus Lese-, Bollen- und Bruchsandsteinen gemauert und mehrfach geflickt. Der Keller hat etwa 5 m Durchmesser, einen leicht ovalen Grundriss und dementsprechend ein leicht ovales Kuppelgewölbe. Vermutlich aus ästhetischen Gründen wurde er aussenseitig mit Tuffsteinen ergänzt. Der auf dem Aquarell von 1841 sichtbare Holzpavillon hatte gemäss den archäologischen Untersuchungen Wände aus Ständern, Schwellen und Brüstungen; Fundamente konnten hingegen keine mehr gefunden werden, da über den Mauerkronen des Gewölbes mehrere Steinlagen fehlen. Bei der Restaurierung wurde in einem ersten Schritt das Keller-

gewölbe einsturzsicher und wieder begehbar gemacht. Nach Entfernung der eingewachsenen Wurzeln konnte das Mauerwerk wiederhergestellt und durch eine Betonkappe stabilisiert werden. Der bestehende Türrahmen aus Metall bekam nach einer Entrostung einen neuen Anstrich. Die Türe wurde mit neuen Latten aus Edelkastanienholz verkleidet. Den Holzpavillon rekonstruierte man in Anlehnung an die historische Abbildung von 1841. Die gesamte Holzkonstruktion besteht aus Robinienholz und wurde mittels Pfostenschuhen aus verzinktem Metall auf dem Kellergewölbe aufgestellt. Auf die Pfostenschuhe folgt der neue Boden aus Edelkastanienbrettern, der an den acht Pavillonpfosten befestigt ist. Ein Pfettenkranz verbindet die Pfosten und bildet das Grundgerüst für die Dachkonstruktion. Auf die Holzsparren folgen ein Rost aus halbrunden Dachlatten und darauf eine 24–27 cm dicke Lage Schilf. Im Weiteren wurde die Umgebung durch Neubepflanzungen, Kieswege, Randabschlüsse aus Tuffstein und eine Sitzbank aufgewertet.

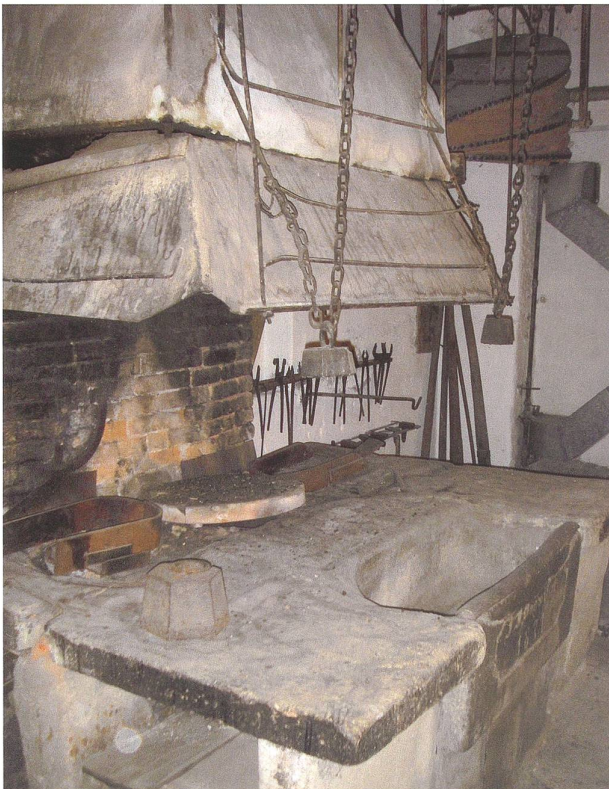
Abb. 25  
*Cham, Zugerstrasse 5, Schmiede. Der Schmiedetisch mit zwei Essen und einem Brunnentrog aus der zweiten Hälfte des 19. Jahrhunderts.*

Da an der Stelle der Schmiede schon auf älteren Bildquellen ein Gebäude belegt ist, könnte der Kernbau des Hauses Zugerstrasse 5 älter als angenommen gewesen sein. Es handelt sich um einen zweigeschossigen Fachwerkbau auf einem gemauerten Tuffsteinsockel. Die angetroffene Ausstattung der alten Schmiede im Sockelgeschoss stammte jedoch aus dem bekannten Betrieb der Familie Dogwiler. Dazu gehören auch erste Anbauten nach Westen zur Lorze und nach Norden. Der Brunnentrog trug die Inschrift «J. J. Dogwiler / 1871». Mittig an der Nordwand befand sich ein Schmiedetisch mit zwei Essen. Jede Esse wurde durch ein Belüftungsrohr von je zwei grossen, an der Decke aufgehängten Blasbälgen belüftet. An der Südseite des Schmiedetischs war der Brunnentrog aus Hausandstein eingebaut.

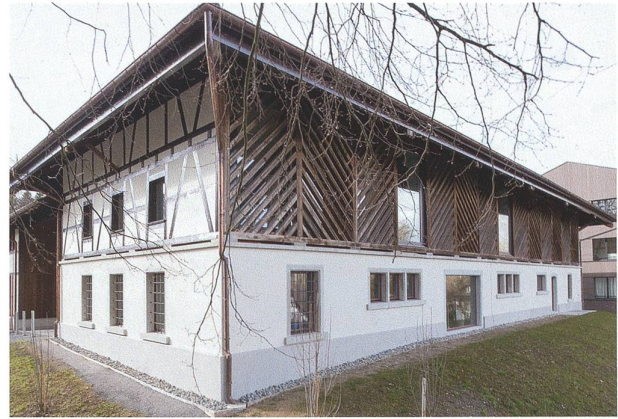
Abb. 28  
**Cham, Sinslerstrasse, Gutshof Hammer.** Ehemaliger Pferdestall. Ansicht von Osten.

sind erhalten geblieben, zum Beispiel das weit ausladende Dach, die geschlossene Dachfläche, die prägnante Hoch-einfahrt mit grossem Tor in der Westfassade und der grosse Innenraum. Interessant sind die neuen, additiv angeordneten hochrechteckigen Fenster an den Traufseiten. Diese wirken durch die tiefen Rahmen von der Seite betrachtet fast geschlossen, wie dies bei den für Scheunen typischen Belüftungsschlitzfenster der Fall ist. Beim Verwalterhaus aus dem Jahre 1854 (Ass.-Nr. 160a) konnte die innere Bausubstanz nicht mehr gerettet werden. Aussen ist das Gebäude saniert. Es dient weiterhin Wohnzwecken. Auch der 1940 neu aufgebaute Pferdestall (Ass.-Nr. 160i) wurde restauriert und beinhaltet nun grosse Büroräume (Abb. 28). Die prägenden Elemente konnten erhalten werden, zum Beispiel der Sockel, die Diagonalschalung und das Walmdach. Der ehemalige Pferdestall bildet durch seine prägnante Stellung im Ensemble den ostseitigen Abschluss des Hof-

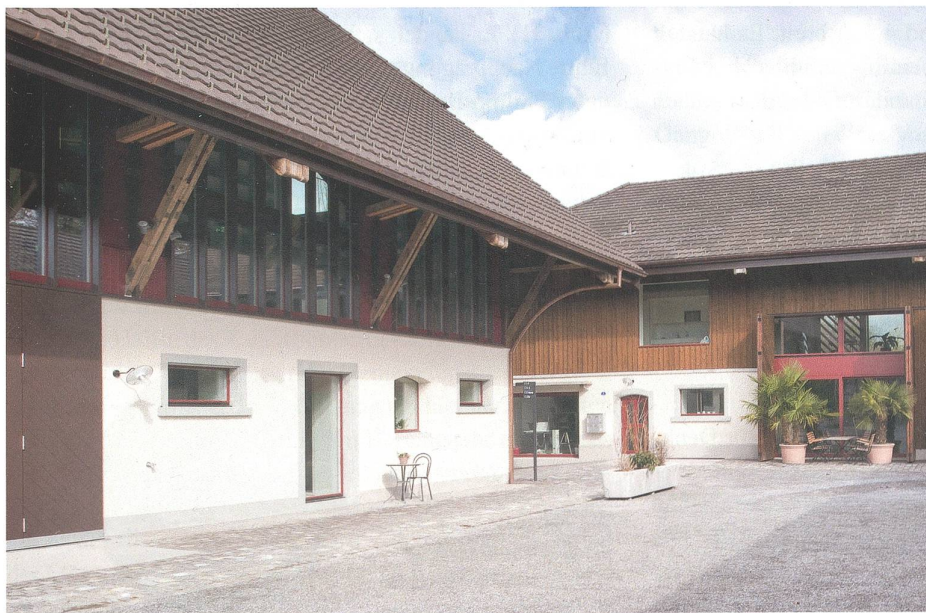
Abb. 27  
**Cham, Sinslerstrasse, Gutshof Hammer.** Hofsituation mit ehemaligem Kälberstall und ehemaligem Pferdestall. Ansicht von Westen.

Als Sieger des Wettbewerbs, der als Grundlage für den Bebauungsplan diente, konnten die Architekten EM2N das Umbauprojekt auch ausführen. Die erhaltenswerten Gebäude wurden umfassend saniert, wobei auch die denkmalpflegerischen Anregungen in die Projekte einflossen. Der 1940 wiederaufgebaute Kälberstall (Ass.-Nr. 160b) wird nun gewerblich genutzt (Abb. 27). Bei der Sanierung konnten Teile des Sockels, die Hocheinfahrt und die Binder erhalten bleiben. Die wesentlichen Merkmale der Scheune

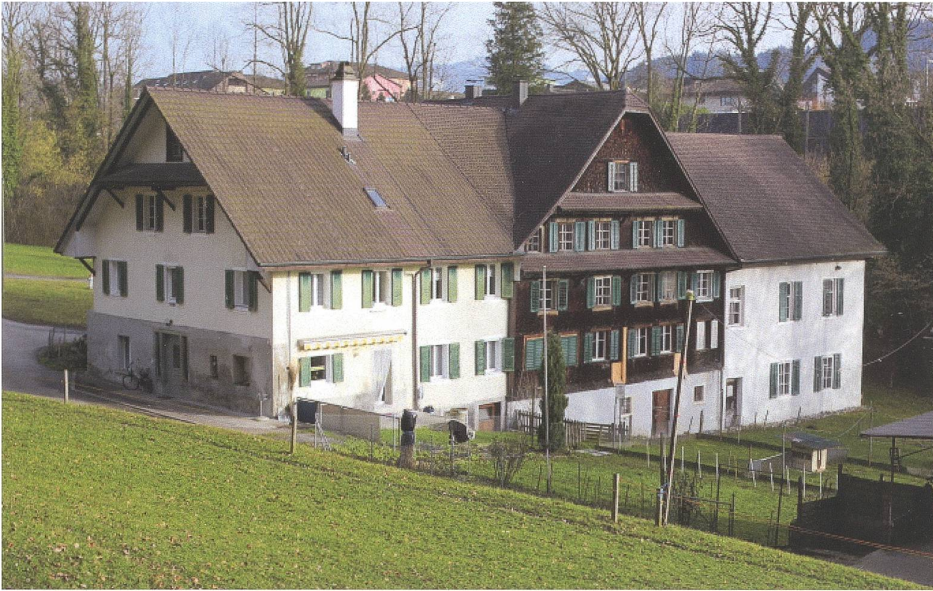
Abb. 33  
**Risch, Binzmühle 1, 2 und 3.**  
 Blick auf das Ensemble der  
 Binzmühle von Nordwesten.

Das Wohnhaus Binzmühle 2 ist das Haupthaus und älteste Element des Gebäudeensembles Binzmühle am westlichen Rand von Rotkreuz (Abb. 33). Es steht zwischen dem ehemaligen Mühleanbau im Süden (Binzmühle 1, Ass.-Nr. 12a) und dem Wohnhaus Binzmühle 3 im Norden (Ass.-Nr. 62a). Die Remise im Nordosten (Ass.-Nr. 55c) und die Scheune im Nordwesten (Ass.-Nr. 62c) gehören als frei stehende Bauten ebenfalls zum Ensemble. Im Hinblick auf ein Bauprojekt wurde das Haus baugeschichtlich begutachtet.

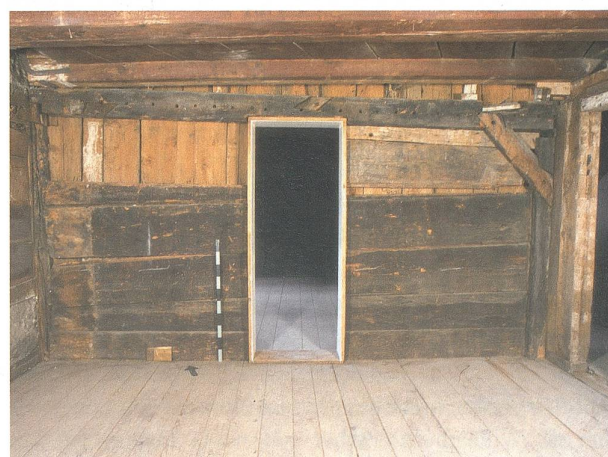
Abb. 37

**Zug, Dorfstrasse 1 und 3, ehemals Restaurant Wildenburg.** Einstige Südfassade (heute Binnenwand) des Bohlenständerbaus von 1421.

Das älteste erfasste Gebäude ist ein knapp 11 m tiefer Bohlenständerbau, welcher die Nordhälfte des Hauses Dorfstrasse 1 bildet sowie einen Teil des nördlichen Nachbarhauses Ägeristrasse 24 umfasste (Abb. 37). Die beiden Obergeschosse sind als Ständerbau gemeinsam abgebunden. Das erste Obergeschoss ist in einen grossen Raum an der Westfassade (Stube), in eine Küche mit L-förmigem Korridor im Mittel- und Südbereich sowie eine kleinere Kammer im Nordosten gegliedert. Die Erschliessung erfolgte entweder nördlich im heutigen Haus Ägeristrasse 24 oder durch den Ostflügel des Korridors in der Ostfassade. Der Bau ist dendrochronologisch ins Jahr 1421 datiert. Vier Hölzer (Eiche, Tanne und Fichte) haben Waldkanten, eines im Sommer 1420 und drei im Frühling bzw. Sommer 1421.

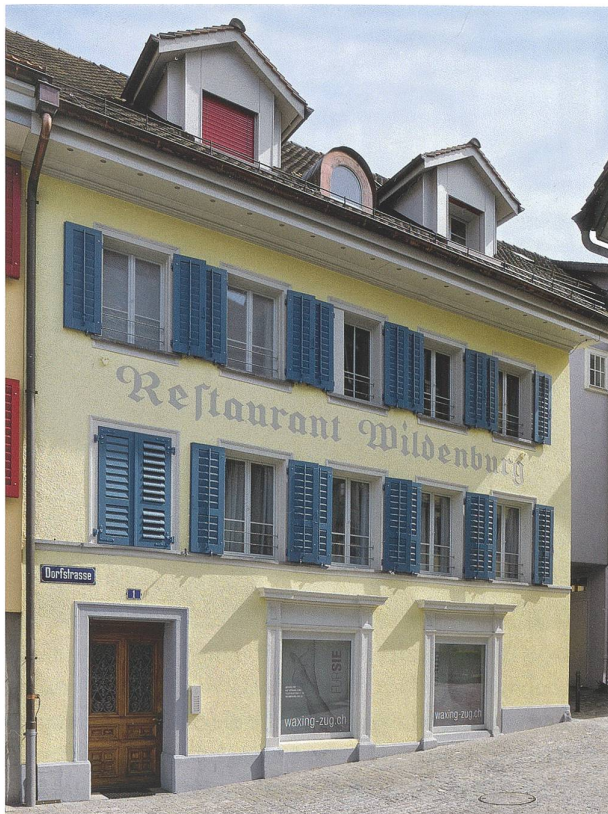
Abb. 38

**Zug, Dorfstrasse 1 und 3, ehemals Restaurant Wildenburg.** Hauptfassade im Westen. Die Farbgebung der Fassade wurde auf Wunsch der Bauherrschaft gleich wie bisher ausgeführt.

Fachwerk aus dem 16. Jahrhundert; dieselbe Farbgebung wurde auch im ersten Obergeschoss vorgefunden. Ziel der restauratorischen Massnahme war es, ein geschlossenes Erscheinungsbild der Wand zu erzeugen. Die Begleitlinien wurden erkennbar rekonstruiert. Die Holzdecke über dem zweiten Obergeschoss wurde ebenfalls restauriert und bleibt weiterhin sichtbar. Die äussere Farbgebung der Dorfstrasse 1 wünschte die Bauherrschaft gleich wie bisher (Abb. 38). Der Neubau an der Dorfstrasse 3 wurde in einem Oxidrot gestrichen.

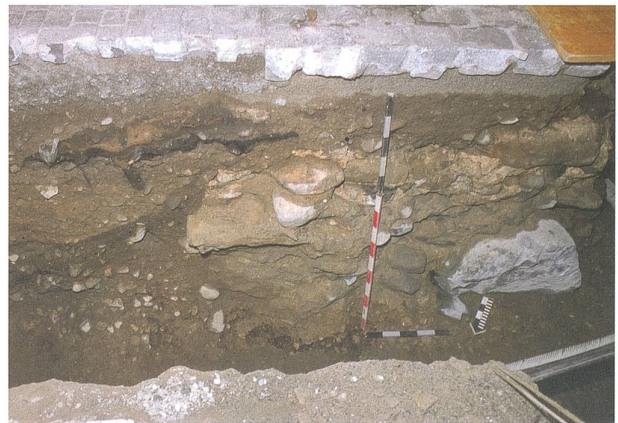
Abb. 40

**Zug, Kolinplatz 12, Zitturm.** Fundament der Stadtmauer im Werkleitungssgraben (rechts). Direkt an der Aussenseite der Mauer (links) verlief das Bachbett. Massive Abschwemmungen mit Unterspülungen sowie Reparaturen und möglicherweise der Bau eines Brückenlagers prägten das Terrain im Vorfeld des Stadttors.

Im Bereich der Durchfahrt durch den Zitturm wurden die Werkleitungen saniert. Die Kantonsarchäologie begleitete diese Arbeiten und untersuchte das Grabenprofil. Das Geschiebe des Burgbachs bildet den Untergrund. Zur Vorbereitung des Bauplatzes wurde das Gelände massiv planiert, vermutlich im frühen 13. Jahrhundert (vor der Ersterwähnung von Zug als «oppidum» 1242). Danach wurde die Fundamentgrube der Stadtmauer ausgehoben. Deren Fundament hatte eine Stärke von 2,2 m und war mit Bollen- und Lesesteinen und mit viel Mörtel gemauert (Abb. 40). In den Mauerschalen wurden grosse Steine verbaut. Der Kern war augenscheinlich nicht sauber gemauert, sondern mit Steinen und viel Mörtel schichtweise verfüllt. Direkt an der Aussenseite der Mauer, die an dieser Stelle zunächst nur ein Durchlasstor aufwies, verlief das Bach-

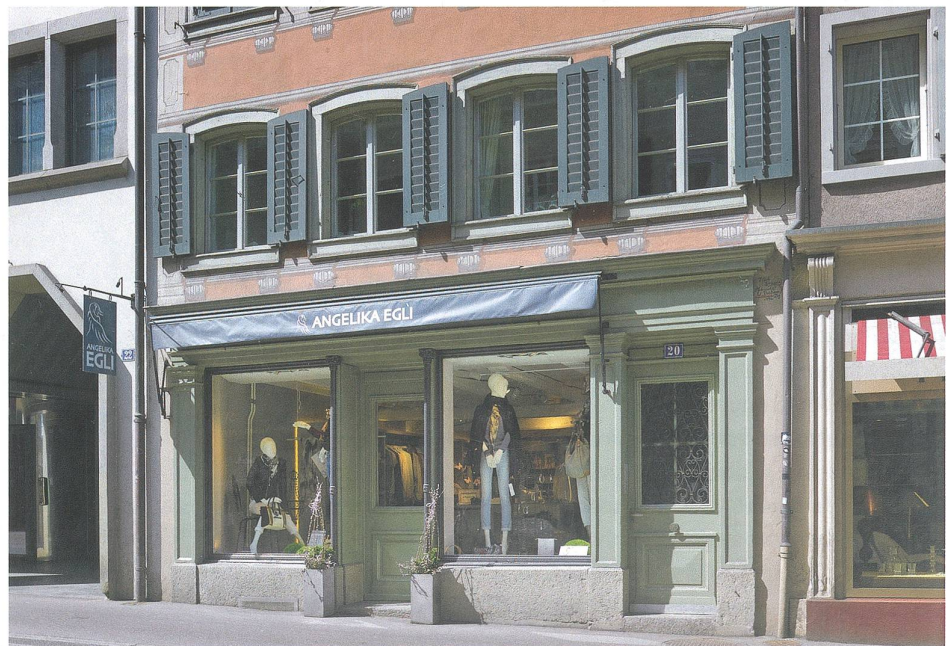
Abb. 42  
**Zug, Neugasse 20, Wohn- und Geschäftshaus.** Ansicht von Osten.

Die aktuell durchgeführten Arbeiten betreffen die Ladenfront auf der Strassenseite. Neben einer sorgfältigen farblichen Auffrischung der Schaufensterfront und diversen kleineren Reparaturen an Gewänden sowie im Türbereich sticht vor allem die neue Aussenstore ins Auge. Die glatte Fläche, wo zuvor ein massiger Storenkasten angebracht war, bleibt frei. Stattdessen rekonstruierte man eine für die Jahrhundertwende typische Anlage. Eine feine, runde Metallstange mit seitlichen Gelenken und Gestänge wurde im Bereich des oberen Frieses montiert und mit Stoff bespannt (Abb. 42). Die filigrane Rekonstruktion der

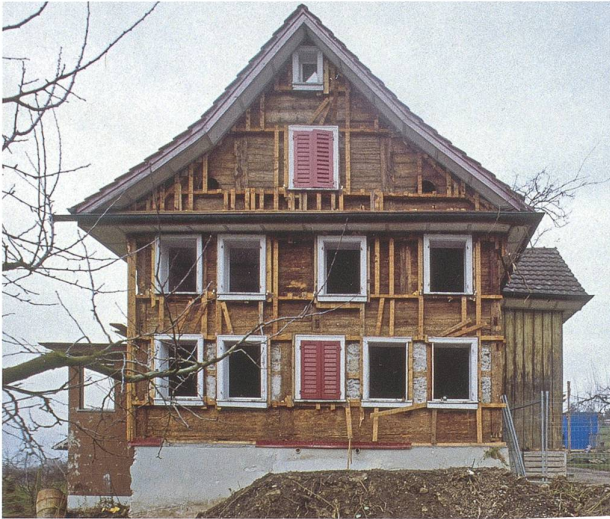
Abb. 44  
**Zug, Oberwil, Gimenenweg 5, Wohnhaus Bröchli.** Südseitige Hauptfassade während der Abbrucharbeiten.

Der Kernbau des Hauses bestand aus einem gemauerten Sockelgeschoss mit einer Grundfläche von ca. 8 × 8 m und einem darauf stehenden, zweigeschossigen Holzaufbau (Abb. 44). Konstruktiv handelte es sich beim Holzaufbau um eine Ständerbaukonstruktion mit Wandfüllungen aus liegenden, 12 cm dicken Balken. Der Kernbau wurde dendrochronologisch datiert: Die jüngsten Hölzer mit Waldkante endeten im Jahr 1787, mit dem Hausbau dürfte kurz danach begonnen worden sein. Im 19. Jahrhundert wurde das Haus nordseitig erweitert. Aus dieser Bauphase hatten sich ein Kachelofen mit hellblauen Blattkacheln sowie mehrere Wand- und Deckentäfer erhalten. In einem Umbau wohl Anfang des 20. Jahrhundert wurde an die Ostseite des Hauses ein Treppenhaus angefügt. Als letztes Element kam ein Anbau an der Westseite des Hauses hinzu, ein moderner Backsteinbau mit Flachdach.

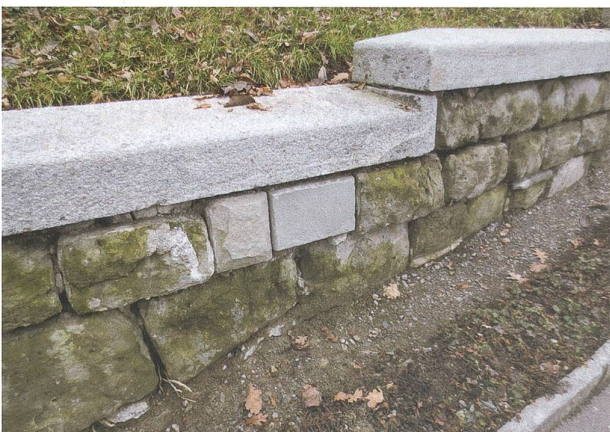
Abb. 45  
**Zug, Pfarrkirche St. Michael.** Umfassungsmauer. Saniertes Mauerstück. Ansicht von Westen.

romanische, asymmetrisch konzipierte Querhausbasilika ist ein charakteristisches Produkt des Stilempfindens der vorletzten Jahrhundertwende. Die Kirche thront auf einer mächtigen Terrasse über der Stadt Zug, und ihre äussere Erscheinung ist wesentlich geprägt durch die von Curjel & Moser angewandte Bruchsteintechnik. Die Umfassungsmauer, welche ebenfalls in Bruchsteintechnik ausgeführt ist, hat im Laufe der Zeit einige Schäden hinnehmen müssen. Grünbewuchs, Wurzelschäden, Setzungen und der allgemeine Alterungsprozess haben eine Sanierung notwendig gemacht.

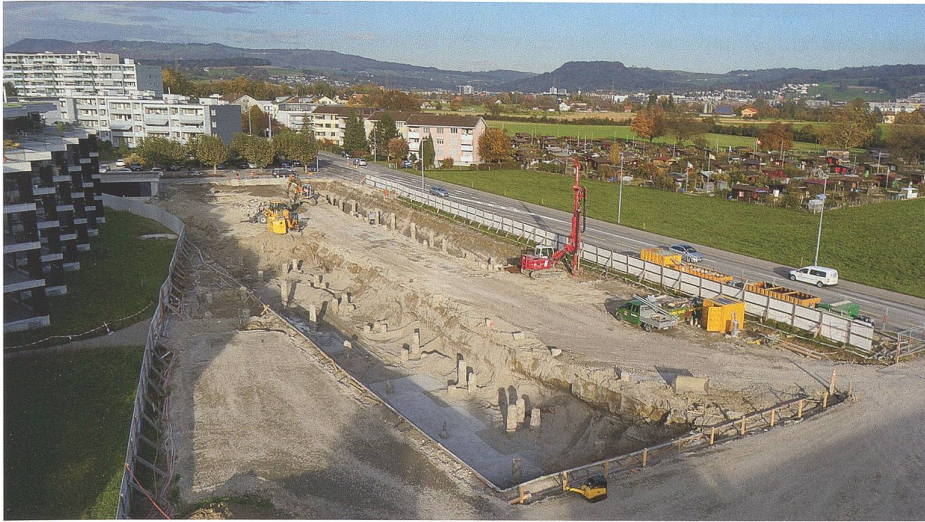
Abb. 46  
**Zug, Riedmatt, Überbauung Riedpark III.** Areal der dritten Riedpark-Bauetappe. Links die bereits bewohnte Überbauung der zweiten Etappe, am Horizont rechts der Mitte die Silhouette der Baarburg. In der bereits teilweise ausgehobenen Baugrube sind die neu erstellten Beton Gründungspfähle der geplanten Gebäude sichtbar.

2014 fand das Bauprojekt Riedpark mit der dritten Etappe seinen Abschluss, und der Aushub der Baugrube wurde wiederum archäologisch begleitet (Abb. 46). Aufgrund der Ergebnisse der Voruntersuchungen wurde nicht mit erhaltenen Kulturschichten gerechnet. Zudem erreichte die Baugrubensohle nur an zwei Stellen überhaupt die Tiefe der Siedlungsschichten. Der Fokus der Massnahme lag deshalb vielmehr auf Detailabklärungen zur geologischen Situation, die dem besseren Verständnis der Landschaftsgeschichte rund um das UNESCO-Welterbe Riedmatt dienen sollten. Das 2014 überbaute Areal ist rund 300 m vom heutigen Lauf der Alten Lorze entfernt und liegt wie das gesamte Riedpark-Areal im Bereich des alten Lorzedeltas. Noch heute zeigen kleinere Bachläufe (Galgenbächli, Rankbächli und Fröschenbächli) im Gebiet zwischen Alter und Neuer Lorze die Lage einzelner Arme des ehemaligen Deltas an.

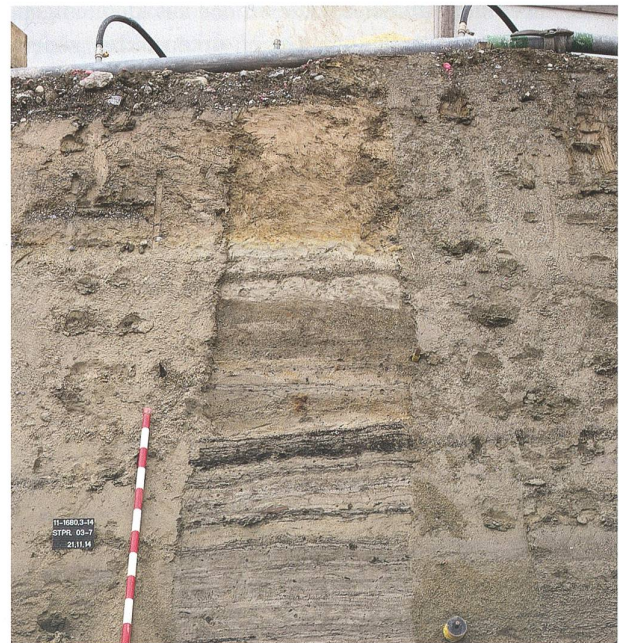
Abb. 47  
**Zug, Riedmatt, Überbauung Riedpark III.** Stichprofil in der geböschten Baugrubenwand. Sichtbar ist die typische Stratigrafie im Norden der Baustelle: Unter dem Schotter des Baustellenplanums sind zunächst beigefarbene Auenlehme aufgeschlossen, darunter folgen die geschichteten Sande der Deltaschüttungen mit eingeschalteten dunklen Schichten aus botanischen Makroresten, vor allem Laub und Zweigen. Unterhalb der Fototafel folgen ebenfalls geschichtete graue tonig-seekreidige Seebodenablagerungen. Das Rohr an der Profiloberkante ist Teil des Wellpoint-Systems zur lokalen Grundwasserabsenkung.

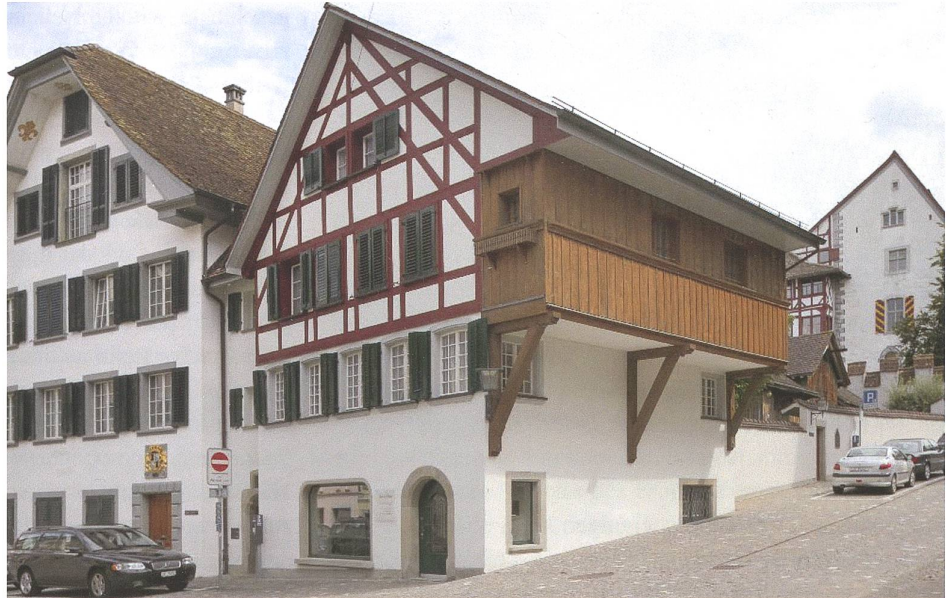
Abb. 49  
Zug, St.-Oswalds-Gasse 5a,  
Pfrundhaus St. Anna. Zustand  
nach der Renovation 2013. Blick  
von Südwesten.

Das Haus St.-Oswalds-Gasse 5a, das Pfrundhaus St. Anna, steht in der nordöstlichen Ecke der Kreuzung Kirchenstrasse/St.-Oswalds-Gasse (Abb. 49). Der dreigeschossige Bau ist von aussen als Stein- (Erdgeschoss und erstes Obergeschoss) und Fachwerkbau (zweites Obergeschoss und Dachgeschoss) wahrnehmbar. Das steile Satteldach, das auch die Laube im zweiten Obergeschoss überfasst, ist mit dem Giebel zur St.-Oswalds-Gasse hin ausgerichtet. Das Haus wurde in den Jahren 2002 und 2013 tiefgreifend umgebaut und saniert. Seit 2002 steht es unter kantonalem Denkmalschutz.

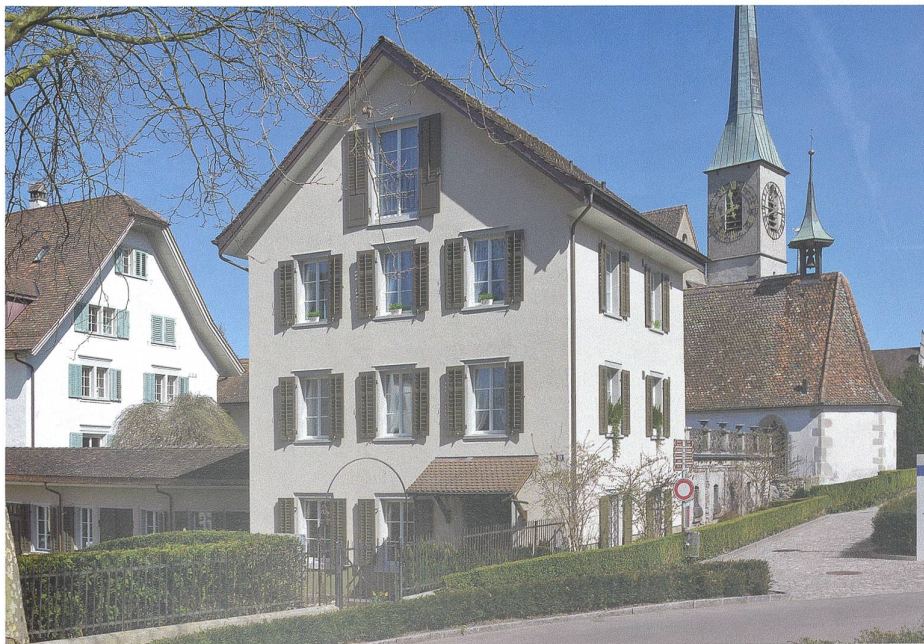
Abb. 51  
Zug, St.-Oswalds-Gasse 19,  
St.-Petrus-Claver-Sodalität,  
Wohn- und Geschäftshaus.  
Ansicht von Süden.

Das Gebäude ist insgesamt in einem erfreulichen Zustand, die Gebäudesubstanz in Bezug auf Statik und tragende Struktur gut erhalten. Im Innern wurden im Laufe der Zeit verschiedene Umbauten getätigt und die Räumlichkeiten den jeweiligen Bedürfnissen angepasst. Die kürzlich abgeschlossene Sanierung umfasste eine Auffrischung der Fassaden, den Ersatz der alten Fenster durch neue Isolationsfenster in Holz und die Instandsetzung im Innern. Die hölzernen Jalousien wurden rekonstruiert und mit verzinkten Kloben und Rückhaltern versehen. Beim Umdecken des Dachs griff man teilweise auf die ursprünglich vorhandenen Biberschwanzziegel zurück. Ein Teil davon musste ersetzt werden. Die gereinigte Fassade strich man in einer ortsbildangepassten Farbgebung mit mineralischen Farben und Ölfarben. Weiter wurden die Spenglerarbeiten in Kupfer neu ge-

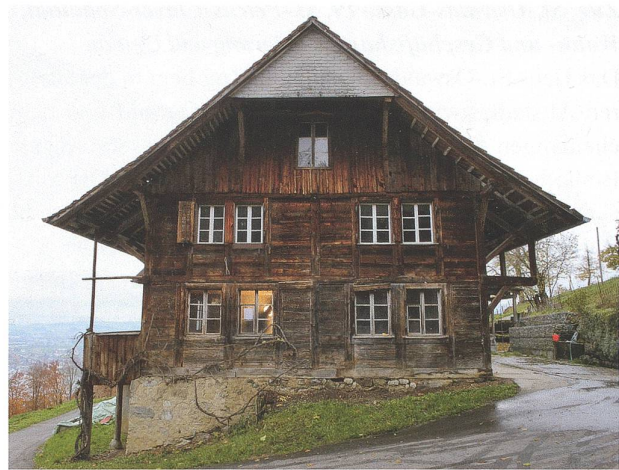
Abb. 52

Das ehemalige Wohnhaus war ein zweigeschossiger Ständerbau mit Wandfüllungen aus liegenden Kantbalken, der auf einem gemauerten Kellersockel ruhte. Die giebelständige Hauptfassade war parallel zum Hang nach Süden ausgerichtet (Abb. 52). Während der nur vier Tage dauernden Untersuchung konnten im Wohnhaus zwei Bauphasen ausgemacht werden. Das gemauerte Sockelgeschoss mit einer Grundfläche von ca. 7 × 8 m kann aufgrund der dendrochronologisch beprobten Deckenbalken in die Zeit um 1705 (unsicher) datiert werden. Unter Wiederverwendung von Balken aus diesem Gründungsbau wurde der darauf stehende Holzaufbau im Jahr 1877 oder kurz danach komplett neu errichtet. Die angetroffene Balkenständerkonstruktion bestand aus zwei Vollgeschossen und einem Dachgeschoss. Wohl zu Beginn des 20. Jahrhunderts wurde im Haus eine zweite Wohnung eingerichtet. Im zweiten Vollgeschoss erhielt sich aus dieser Nutzungsphase der gusseiserne Kochherd. Dieser wurde gemäss einer Inschrift in der Bodenplatte 1908 eingebaut.

**Zug, Tschuepisweg 2. Giebelständige Hauptfassade des Balkenständerbaus. Blick nach Norden.**

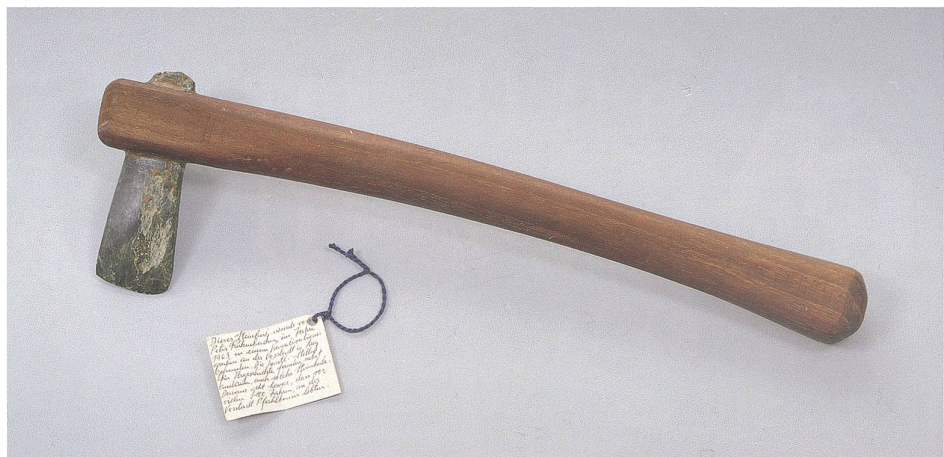
Abb. 53

**Zug, Vorstadt. Bereits 1963 in einem Kanalisationsgraben gefundene, nachträglich vom Vater des Finders neu eingestielte horgenzeitliche Steinbeilklinge.**

Die vollflächig überschliffene, 12,1 cm lange Beilklinge mit trapezförmigem Umriss und abgerundet-rechteckigem Querschnitt ist aus grünlichem Serpentin gefertigt, die Oberflächen weisen zahlreiche alte Materialausbrüche auf (Abb. 53). Typologisch fügt sich das länglich-schlanke Beil sehr gut in das Steinbeilinventar eines 1991 bei verschiedenen kleineren Baumassnahmen in der Vorstadt dokumentierten horgenzeitlichen Reduktionshorizonts ein. Die jungbis endneolithische Pfahlbausiedlung in der Zuger Vorstadt ist seit über 150 Jahren bekannt; ihre Entdeckung 1862 markiert den Beginn der systematischen Erforschung der Pfahlbaustationen im Kanton Zug. Seitdem konnten im Zuge von Baumassnahmen immer wieder kleinflächige Einblicke in die Schichtverhältnisse der Fundstelle gewonnen werden, zuletzt 2013 bei einer Grabung auf der Rössliwiese, nördlich des Regierungsgebäudes, wo neben Resten der frühneuzeitlichen Bebauung auch ein bislang nicht näher datiertes, wohl jungsteinzeitliches Pfahlfeld dokumentiert werden konnte.

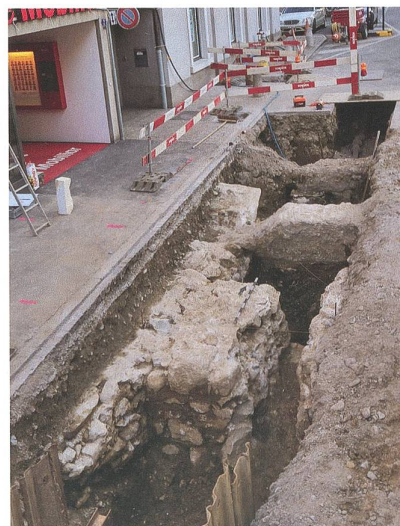
*Abb. 54  
Zug, Zeughausgasse, Strassensanierung. Im Vordergrund die freigelegte Stadtmauer. Sie war im Fundament gut 2,3 m und im ehemals aufgehenden Bestand knapp 2 m mächtig. Blick nach Norden.*

Die sehr gut erhaltene Stadtmauer war im Fundament gut 2,3 m und im ehemals aufgehenden Bestand knapp 2 m mächtig (Abb. 54). Sie war mehrheitlich aus Lesesteinen mit einem hellbeigen, sehr harten Mörtel gefügt. Ihr Charakter entspricht demjenigen des 2004 in der Neugasse untersuchten Fundaments des Neu- oder Baarertors. Damit erhärtet sich die Hypothese, dass der Ringmauerabschnitt zwischen Neu- oder Baarertor und Geissweidurm noch zur ersten Bauphase der Stadterweiterung gehört, die gemäss Schriftquellen ins Jahr 1478 zu datieren ist. Ein weiteres Indiz für diese Datierung ist die Grundrissform des Geissweidturms, die von der Form der erst in den 1520er Jahren errichteten, heute noch stehenden Zylindertürme abwich.

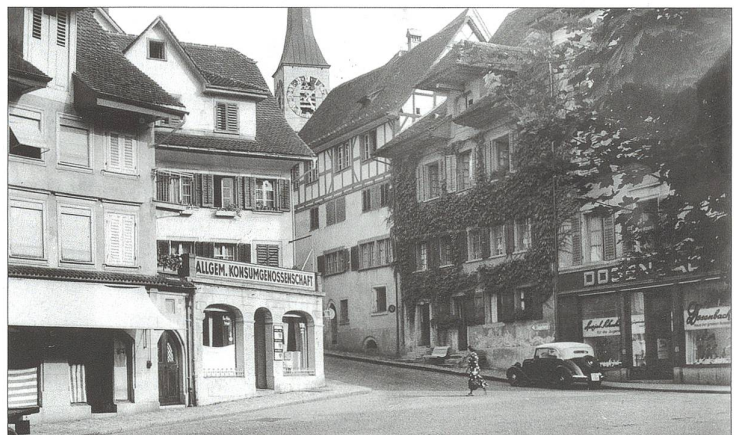
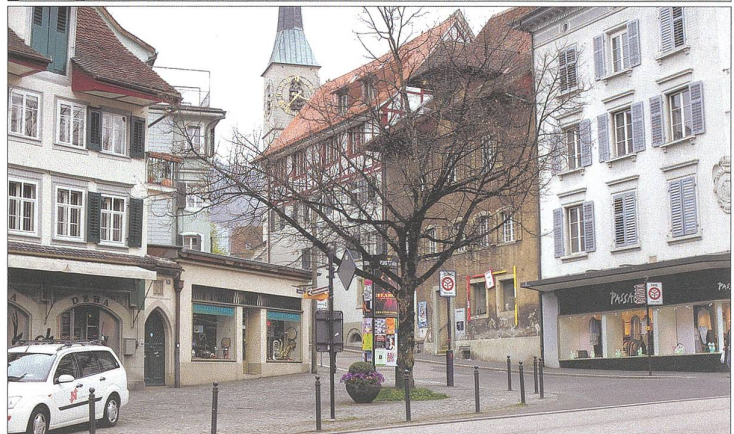
Abb. 1

Um 1940, als die historische Fotografie entstand, war dies noch anders. Damals bestand hier zwar bereits ein mit Kopfsteinpflaster ausgelegter Strassenraum. Auch war die Kirchenstrasse noch, wie das Schild am Haus rechts zeigt, eine offizielle Route Richtung Zugerberg. Fahrbahn und Trottoirs sind bereits durch Randsteine voneinander abgesetzt. Der Raum selbst wird – unabhängig von der Gestaltung der Fläche – von den Volumen der Häuser begrenzt und bestimmt. Die Begrünung des Raums beschränkt sich auf das Efeu am Haus zum alten Schwert. Die Platane im Vordergrund rechts gibt einen Hinweis auf die Gestaltung der Grabenstrasse. Die Häuser auf der rechten Seite bilden eine klare Fassadenflucht, während die schlichte Laden-

Eine klare Verkehrsführung zieht eine entsprechende Möblierung nach sich, wie die heutige Situation zeigt. BILDER PD/STK

anderes Bild (Abb. 1). Die Häuser sind erhalten geblieben, einzig das 1999 abgebrannte Haus Kirchenstrasse 3 hinterlässt eine Baulücke. Der Raum ist auch derselbe geblieben, hingegen ist er mittlerweile mit Fahr- und Gehbereichen, ehernen Pfosten, Schildern oder Pflanzen völlig neu gegliedert. Der um 1940 erstaunlich urban wirkende Raum wird heute durch eine überladene Möblierung verunklärt.

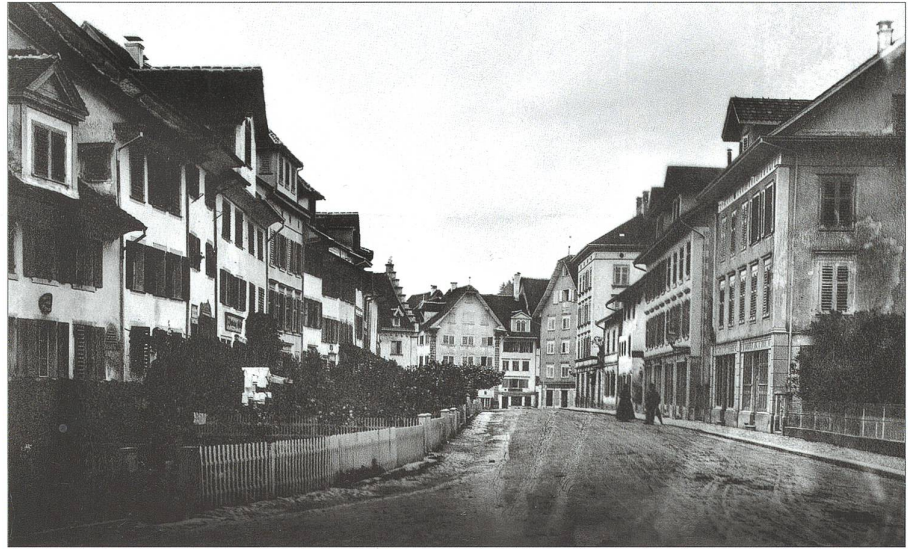
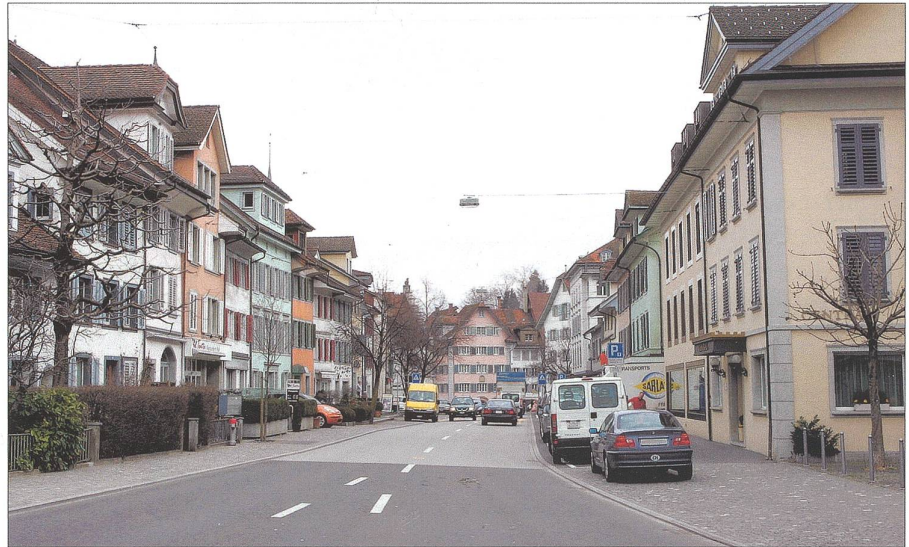
Abb. 3  
«Zeitbild» Grabenstrasse in Zug,  
um 1890 und 2009.

neu definiert, oder historische Strukturen gehen verloren oder verändern sich. Wie sich eine solche historische Struktur verändert hat, zeigt exemplarisch der ehemalige Stadtgraben an der Grabenstrasse. Auf der historischen Fotografie ist dieser Graben wohl zugeschüttet, aber als Grüngürtel noch ablesbar. Heute ist er nicht mehr erkennbar, die Vorgärten wurden verkleinert und zugunsten von Parkplätzen aufgehoben (Abb. 3).

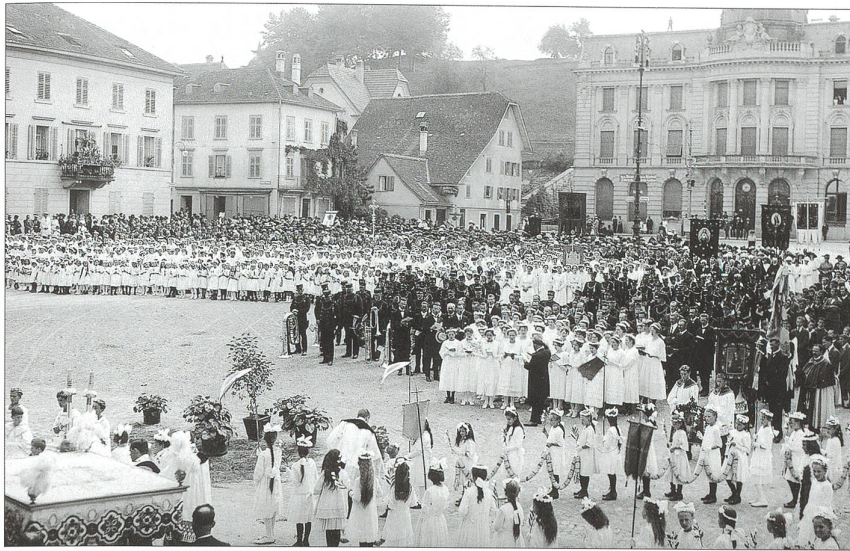
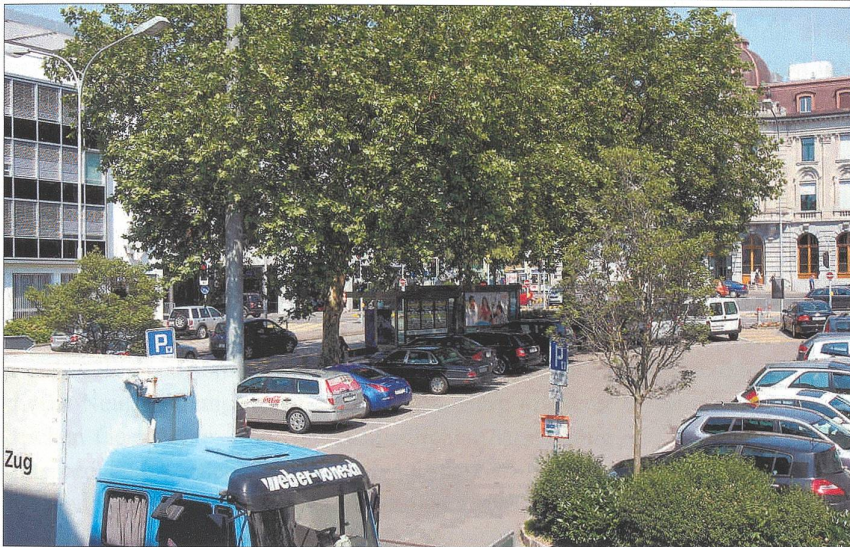
Abb. 4  
«Zeitbild» Postplatz in Zug, um 1907  
und 2008.

Was im öffentlichen Raum einst möglich war bzw. heute möglich ist und geschieht, hat mit zeittypischen Bedürfnissen zu tun. Und dementsprechend haben sich Strassen und Plätze auch baulich verändert. Auf den Bildern fällt auf, wie leer der öffentliche Raum einst war – und wie vielfältig er genutzt werden konnte. Heute sind Strassen und Plätze mit unzähligen Installationen versehen, ihre Funktionalität ist bis ins Detail präzise geregelt. Am Beispiel des Postplatzes lässt sich dieser Wandel am deutlichsten darstellen (Abb. 4). Dieser Platz war ursprünglich das Ergebnis weit-

sichtiger städtebaulicher Überlegungen des 19. Jahrhunderts. Der Übergang von der mittelalterlichen in die neu gewachsene Neustadt wurde nicht nahtlos angelegt, sondern es wurde ein grosszügiger Platz, gefasst vom Postgebäude im Osten und vom Regierungsgebäude im Westen, angelegt. Mit seinen klaren Häuserfronten hatte er das Zeug für einen repräsentativen urbanen Raum, wie er sich in Zug sonst nicht mehr findet. Heute ist der Platz durch die veränderte Verkehrsführung und die dazu benötigten baulichen Eingriffe in Teilflächen aufgegliedert. Aus dem urbanen Platz des 19. Jahrhunderts ist durch Randsteine, Trottoirs, Schilder, Bäume und bepflanzte Rabatten ein fragmentierter Raum entstanden, der sich den Bedürfnissen des Verkehrs angepasst hat. In nächster Zukunft ist jedoch geplant, das Verkehrsregime auf dem Platz zu ändern und die ober-
